<h2 style="margin:0;">Laudo de Análise de Garantia</h2>

Nome do Consórciado: TUSSOR CONFECÇÕES LTDA		CNPJ: 07.681.643/0001-97																				
Endereço: Rua Mauro	No. 150	Complemento: Lote 01																				
Bairro: Vigário Geral	Município: Rio de Janeiro	UF: RJ																				
Tipo do Imóvel: Industrial		No. da Matrícula: 5.714																				
Finalidade: Comercial	Estado de Conservação: Regular	No. do Cart. 8º SRI Rio de Janeiro/RJ																				
Edificação: Alvenaria	Padrão Construtivo: Médio - Baixo	Idade Aparente: 30																				
Valor sugerido para garantia:	-																					
Valor por Extenso:	#VALOR!																					
Valor sugerido para garantia forçada (0,55):	-																					
Valor por Extenso:	#VALOR!																					
Melhoramentos Públicos e Infra-estrutura da Região:

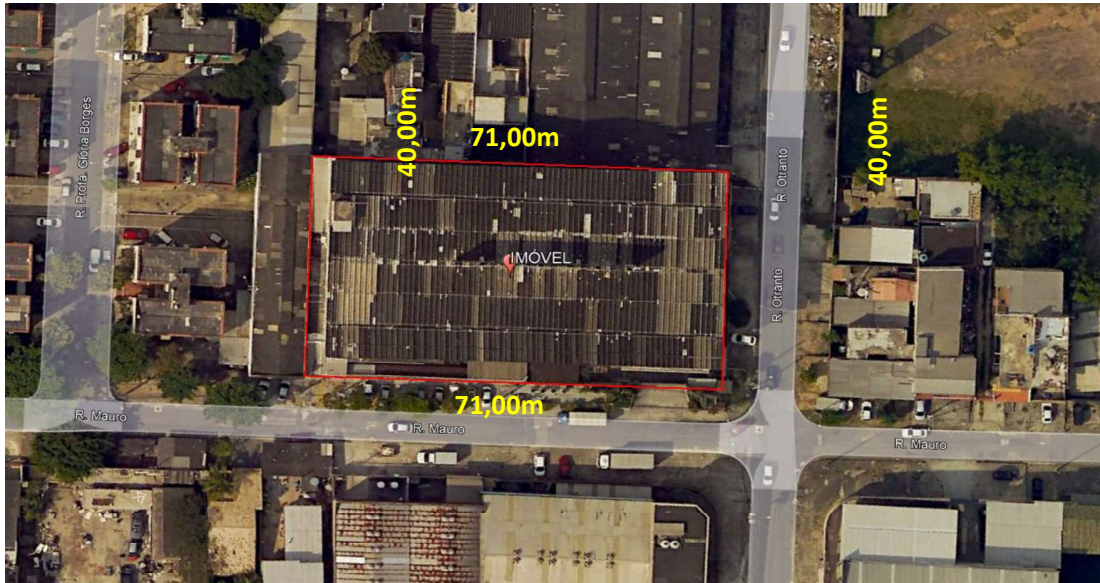
Em análise da documentação fornecida, identificamos que há divergências na área de terreno delimitada pela matrícula 5.714 e o encontrado no local, sendo elas:

- Já na data da vistoria, identificamos que o imóvel ocupa terreno com 71,00 metros de frente por 40,00 metros de fundos, totalizando a área de 2.840,00m².

Entretanto, aconselhamos ao contratante que previamente a aceitação do bem em estudo em garantia de operações financeiras, solicite ao cliente a matrícula onde contemple o lote vizinho (16,00m de frente por 40,00m de fundos) e/ou atualização da matrícula 5.714 (onde delimite corretamente o terreno que a propriedade ocupa - 71,00m de frente por 40,00m de fundos).
