**PROCESSO: 0001105-23.2016.5.23.0022****23ª REGIÃO - 2ª VARA DO TRABALHO DE RONDONÓPOLIS****ASSUNTO: AVALIAÇÃO TÉCNICA DE MÁQUINAS E EQUIPAMENTOS.**

## **RELATÓRIO TÉCNICO**

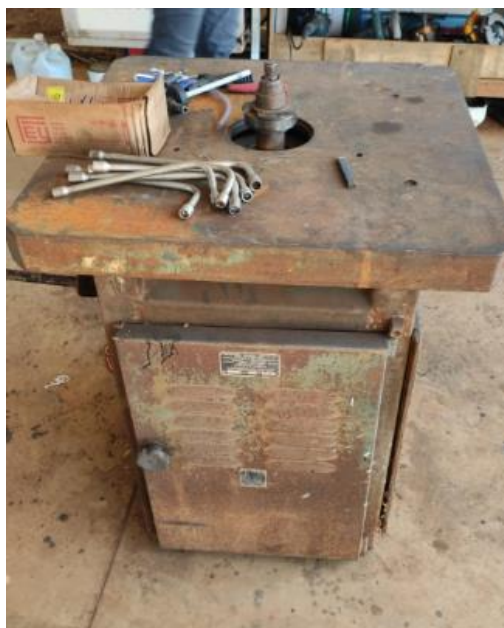
## I. TUPIA DE BANCADA

**Funcionando:** Sim

**Avarias:** Desgaste por uso nos mancais e rolamentos do eixo, rolamentos do motor e correia. Oxidação avançada em toda estrutura. Faltando as guias da mesa e tampa lateral.

**Manutenções:** Troca preventiva dos rolamentos do eixo, dos rolamentos do motor, correia, pintura e confecção ou compra da tampa lateral e guias.

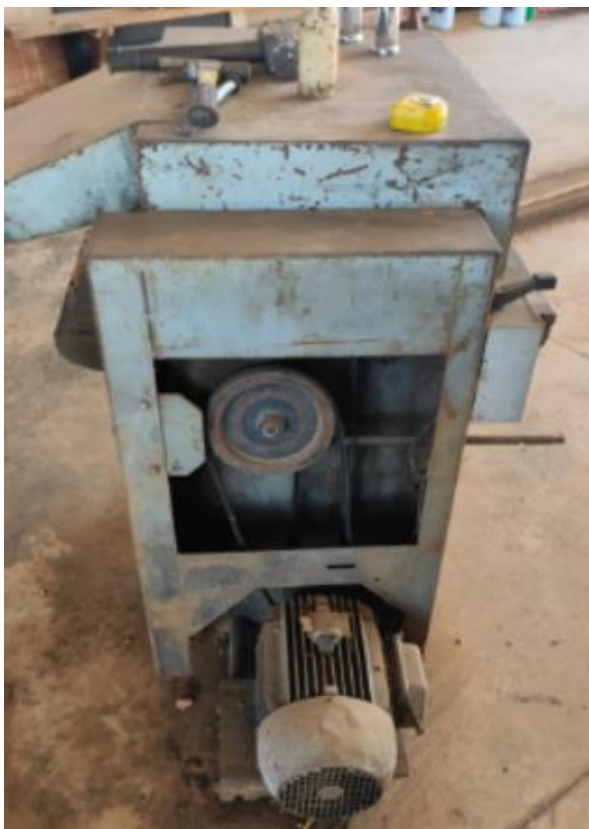
## II. PLAINA DESENGROSSADEIRA

**Funcionando:** Sim

**Avarias:** Desgaste por uso nos mancais e rolamentos do eixo porta facas e rolo de alimentação, desgaste das facas, rolamentos do motor, polia e correia. Oxidação intermediária em toda estrutura. Faltando a tampa lateral.

**Manutenções:** Troca das facas de corte, rolamentos do eixo porta facas, rolamentos dos rolos, polia e motor, correia, pintura e confecção ou compra da tampa lateral.

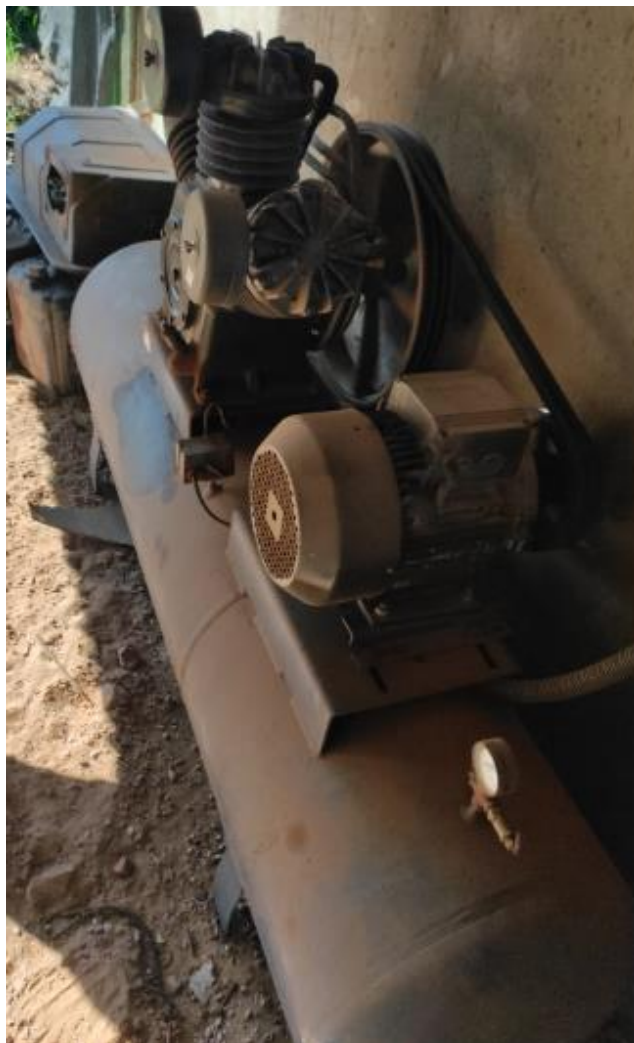
### III. COMPRESSOR DE AR

**Funcionando:** Sim

**Avarias:** A máquina foi encontrada em total funcionamento. Não foram identificadas avarias significativas.

**Manutenções:** Não foram identificadas manutenções a serem executadas.

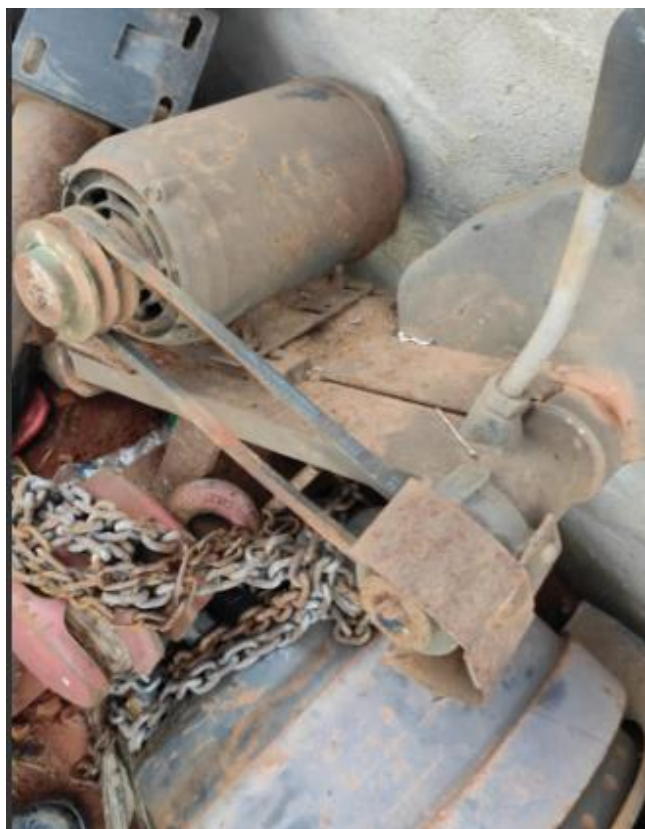
#### **IV. SERRA POLICORTE DE BANCADA**

**Funcionando:** Não

**Avarias:** A máquina foi encontrada em desuso. Não foi possível testar o funcionamento devido à falta de infraestrutura elétrica para energizá-la. Falta do disco de corte, da proteção da correia, desgaste do flange, rolamentos do eixo e mola de retorno. Oxidação avançada por toda estrutura.

**Manutenções:** Instalação do disco de corte, proteção da correia, troca da correia, pintura, rebobinamento e troca de rolamentos do motor.

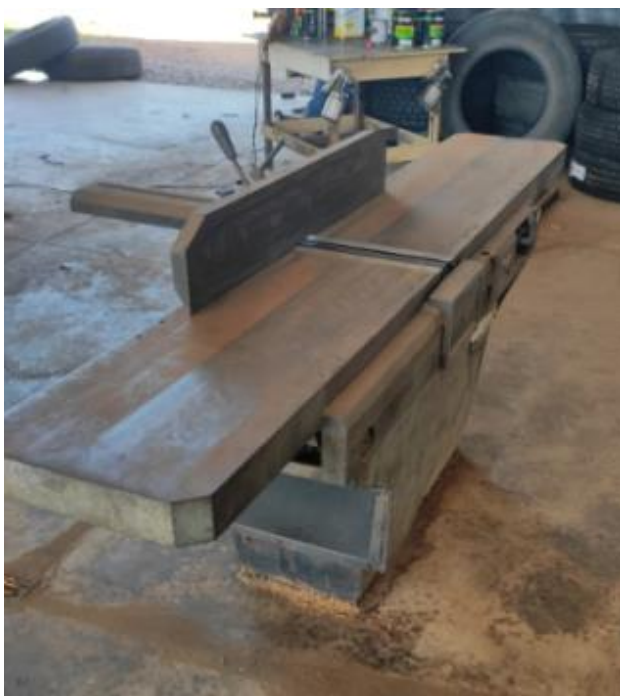
**V. PLAINA DESEMPENADEIRA**

**Funcionando:** Sim

**Avarias:** Desgaste por uso nos rolamentos do eixo porta facas, desgaste das facas, rolamentos do motor, polia e correia. Oxidação intermediária em toda estrutura.

**Manutenções:** Troca das facas de corte, rolamentos do eixo porta facas, polia e motor, correia e pintura.

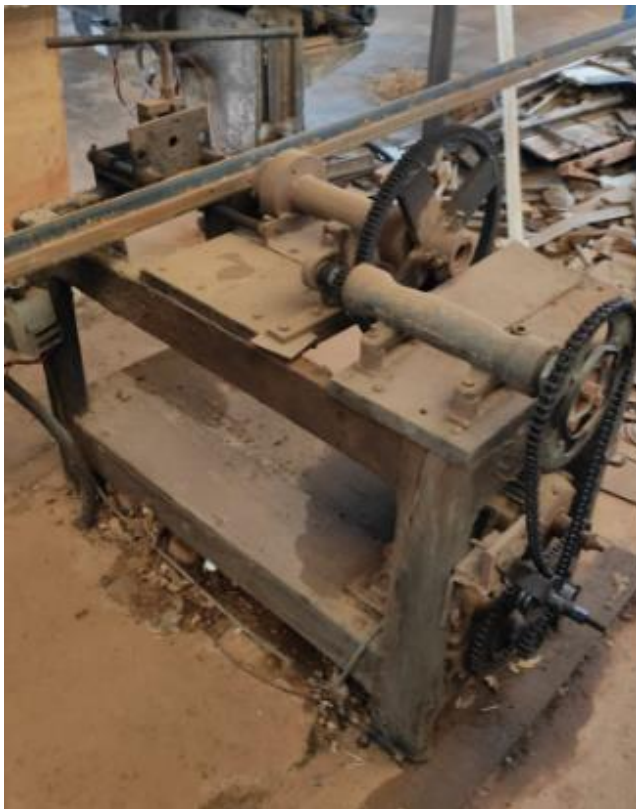
## VI. ROSQUEADEIRA

**Funcionando:** Sim

**Avárias:** Desgaste por uso nos rolamentos, mancais e buchas dos eixos, desgaste das engrenagens, correntes, rodas dentadas, cabeçote de rosqueamento, rolamentos do motor, rolamentos e retentores do redutor, polia e correia. Oxidação avançada em toda estrutura.

**Manutenções:** Troca dos rolamentos, rodas dentadas, engrenagens, retentores, correntes, buchas, cabeçote e pintura.

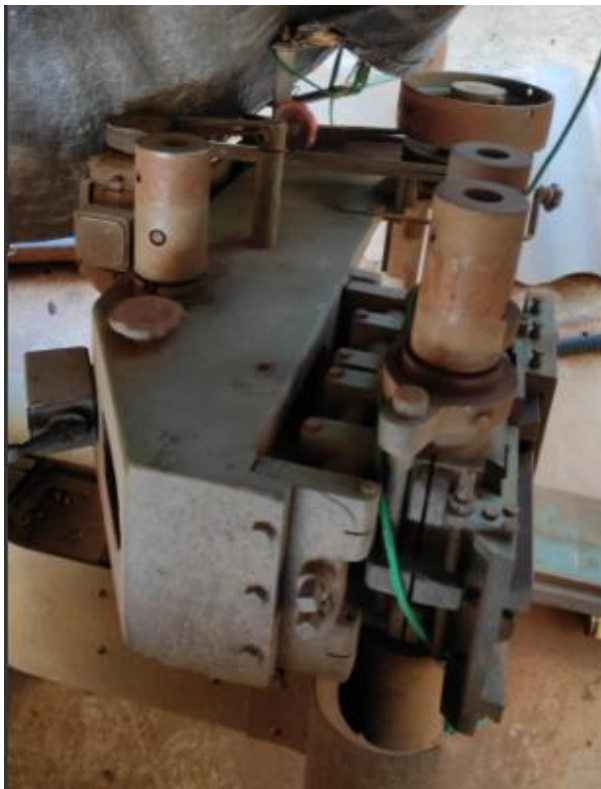
**VII. RESPINGADEIRA****Marca:** Não identificado**Modelo:** Não identificado**Funcionando:** Não**Avarias:** Desgaste por uso nos rolos de apoio, engrenagens, mancais, buchas dos eixos, rolamentos do motor, polia, correia, bicos. Oxidação intermediária em toda estrutura.**Manutenções:** Troca dos rolamentos, rodas eixos, engrenagens, mancais, correias, bicos e pintura.**Valor da máquina:** R\$ 12.000,00**Valor de manutenção e restauração:** R\$ 8.600,00**Valor de penhora:** R\$ 3.400,00

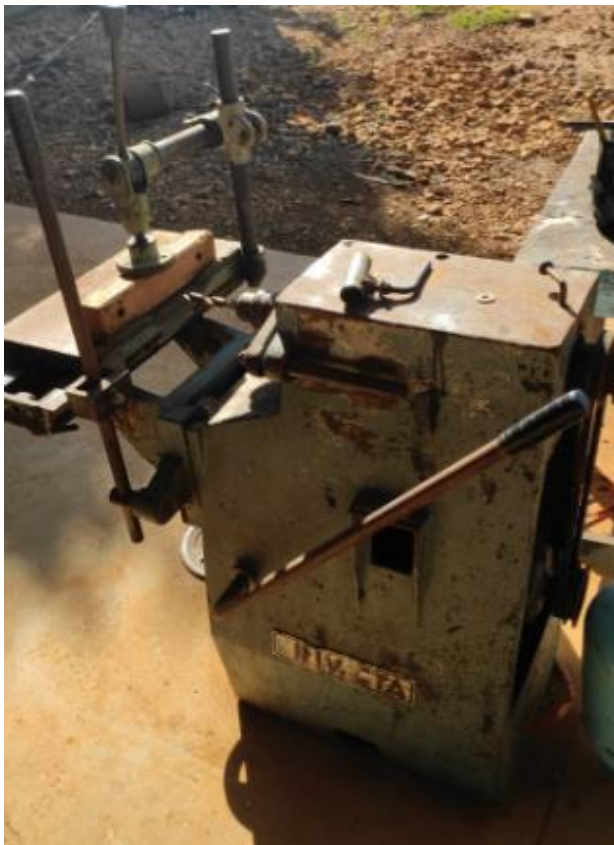
**VIII. FURADEIRA HORIZONTAL****Marca:** Invicta**Modelo:** Não identificado**Funcionando:** Sim**Avárias:** Desgaste por uso na fixação do cabeçote, suporte das brocas, guia de movimentação e sistema de regulação de profundidade. Desgastes do rolamento do motor, polias e correias. Oxidação baixa em toda estrutura.**Manutenções:** Troca dos rolamentos, cabeçote de fixação e suporte, alinhamento de eixos, correias e pintura.**Valor da máquina:** R\$ 8.200,00**Valor de manutenção e restauração:** R\$ 4.800,00**Valor de penhora:** R\$ 3.400,00

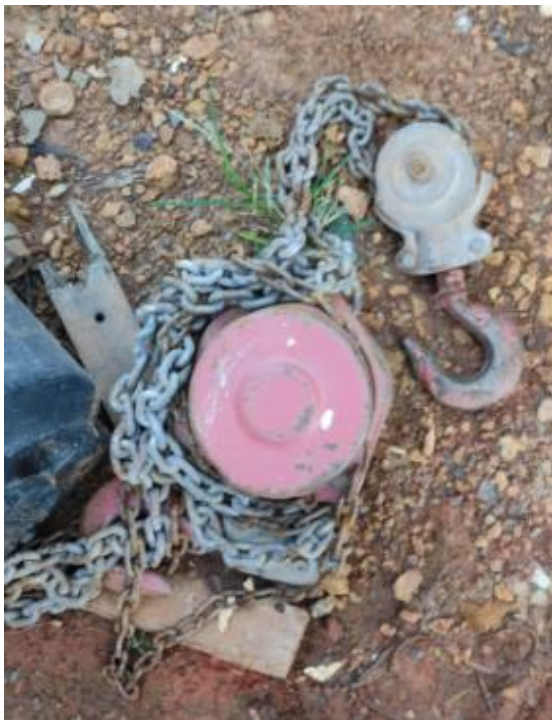
**IX. 01 - TALHA MANUAL 1 TON****Marca:** Não identificado**Modelo:** Não identificado**Funcionando:** Não**Avarias:** Carcaça amassada e oxidação avançada, correntes com oxidação avançada e desgaste. Desgaste nas engrenagens. Equipamento sucateado.**Manutenções:** Troca do sistema de correntes, engrenagens, carcaça e pintura.**Valor da máquina:** R\$ 1.200,00**Valor de manutenção e restauração:** R\$ 1.000,00**Valor de penhora:** R\$ 200,00

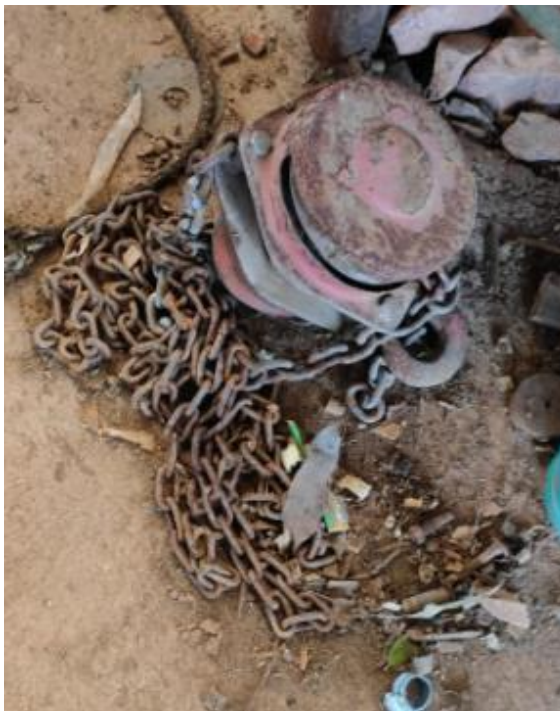
**X. 02 - TALHA MANUAL 1 TON****Marca:** Não identificado**Modelo:** Não identificado**Funcionando:** Não**Avarias:** Carcaça amassada e oxidação avançada, correntes com oxidação avançada e desgaste. Desgaste nas engrenagens. Equipamento sucateado.**Manutenções:** Troca do sistema de correntes, engrenagens, carcaça e pintura.**Valor da máquina:** R\$ 1.200,00**Valor de manutenção e restauração:** R\$ 1.000,00**Valor de penhora:** R\$ 200,00
