**CERTIDÃO DE CONSTATAÇÃO COM REAVALIAÇÃO
TÉCNICA
PARA FINS DE ALIENAÇÃO JUDICIAL**

Processo: 5022045-10.2024.4.02.5001.

Descrição do bem: Semi-reboque de marca e modelo: **REB/ TRUCK GALEGO SR**, ano de fabricação e modelo: **2006/2006**, cor: **AMARELA**, placas: **DPB-4B10/ES**, Chassi: **9A9S18DPL61AH8959** e Renavam: **00903519470**. Obs.: Veículo gravado com restrição judicial.

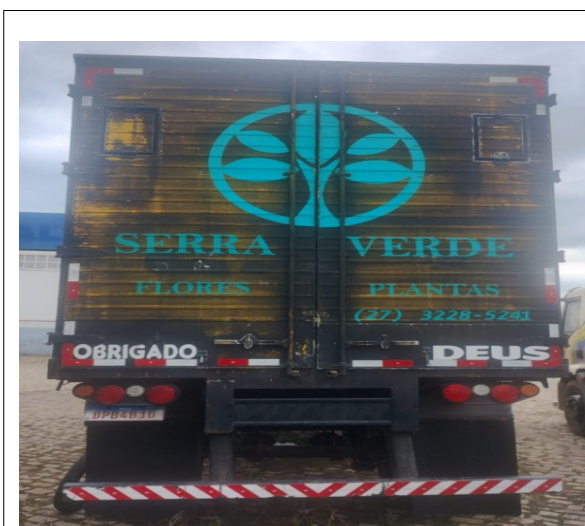
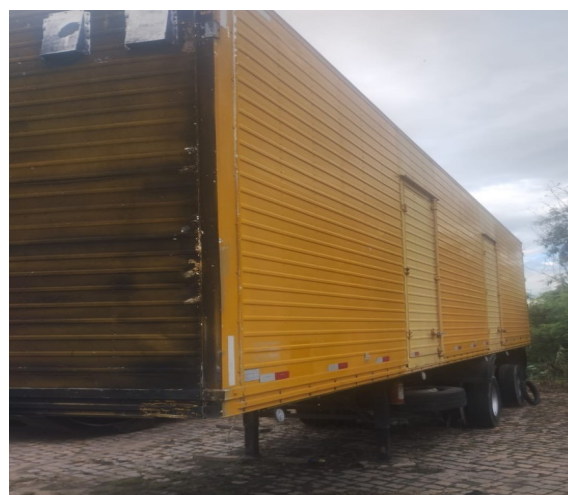
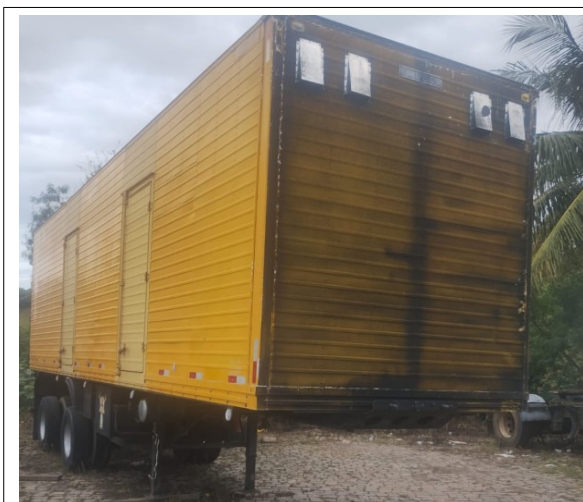
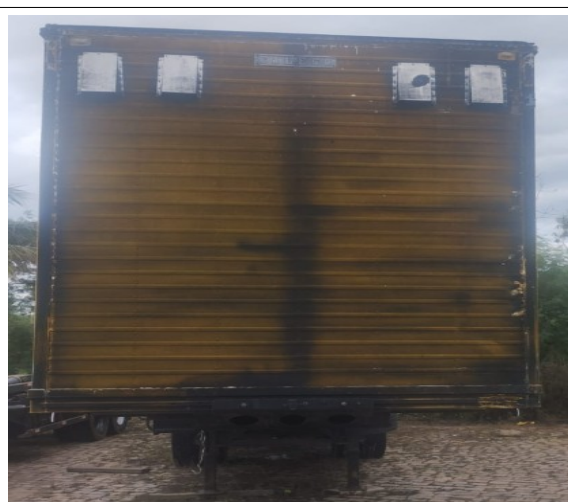
Em suma, trata-se de um semi-reboque **em regular estado de conservação e em funcionamento**. Sua pintura está manchada, desbotada e com riscos. Faixas refletoras em bom estado de conservação, assim como lanternas traseira.

O bem foi identificado por meio de seus dados cadastrais oficiais (marca, modelo, ano, placas) e analisado quanto ao seu estado físico, estrutural e funcional aparente, incluindo lataria, pintura, pneus e presença de componentes essenciais, com base exclusiva nos registros fotográficos apresentados.
