LAUDO PERICIAL

E como as tentativas de conciliação não deram resultado, não restou outra alternativa ao Banco do Brasil além de propor a presente Ação de Execução, na qual o Banco está pleiteando a alienação dos bens deixados em garantia para a quitação do saldo devedor, sendo que o bem penhorado na presente Demanda trata-se de um Sistema Fotovoltaico, composto de 131 módulos fotovoltaicos, 01 inversor fotovoltaico Growatt de 50 KW e todos os materiais utilizados na instalação, conforme registrado no Termo de Penhora à página 879, o quais estão instalados no Edifício Sede do Lumiere Executive Hotel, localizado na Rua José Teodoro, n° 11, Centro, na cidade de Assis - SP.

Processo Digital nº: 1009678-46.2021.8.26.0047
 Classe – Assunto: **Execução de Título Extrajudicial - Contratos Bancários**
 Exequente: Banco do Brasil SA
 Executado: Lumiere Executive Hotel Ltda e outros

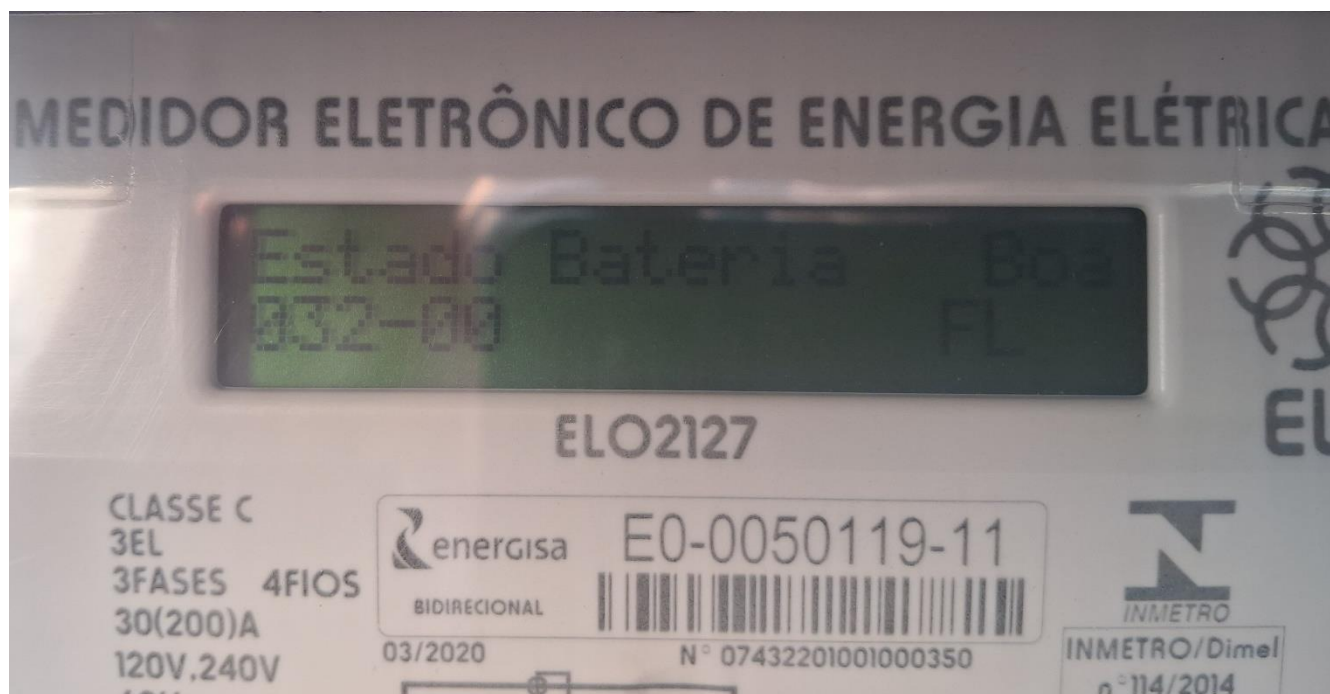
Tal constatação foi possível ao se levantar as informações disponibilizadas no visor do referido Medidor de Energia Elétrica, no qual foi possível registrar duas informações importantes para a comprovação do bom estado de funcionamento do equipamento, sendo a primeira referente a situação da Bateria de armazenamento de energia, a qual poderia estar com algum tipo de problema em virtude da situação de abandono que se encontra o Edifício, no entanto, a informação registrada no visor do Medidor de Energia do Edifício comprovou o contrário, pois a informação registrada revelou que ela encontra-se em boas condições, conforme devidamente registrado na imagem fotográfica abaixo:

Na imagem acima está registrado que “Estado Bateria: Boa”, ou seja, comprovando que a Bateria está operando adequadamente, pois caso ela estivesse com algum tipo de problema a informação registrada no Medidor de Energia seria outra.

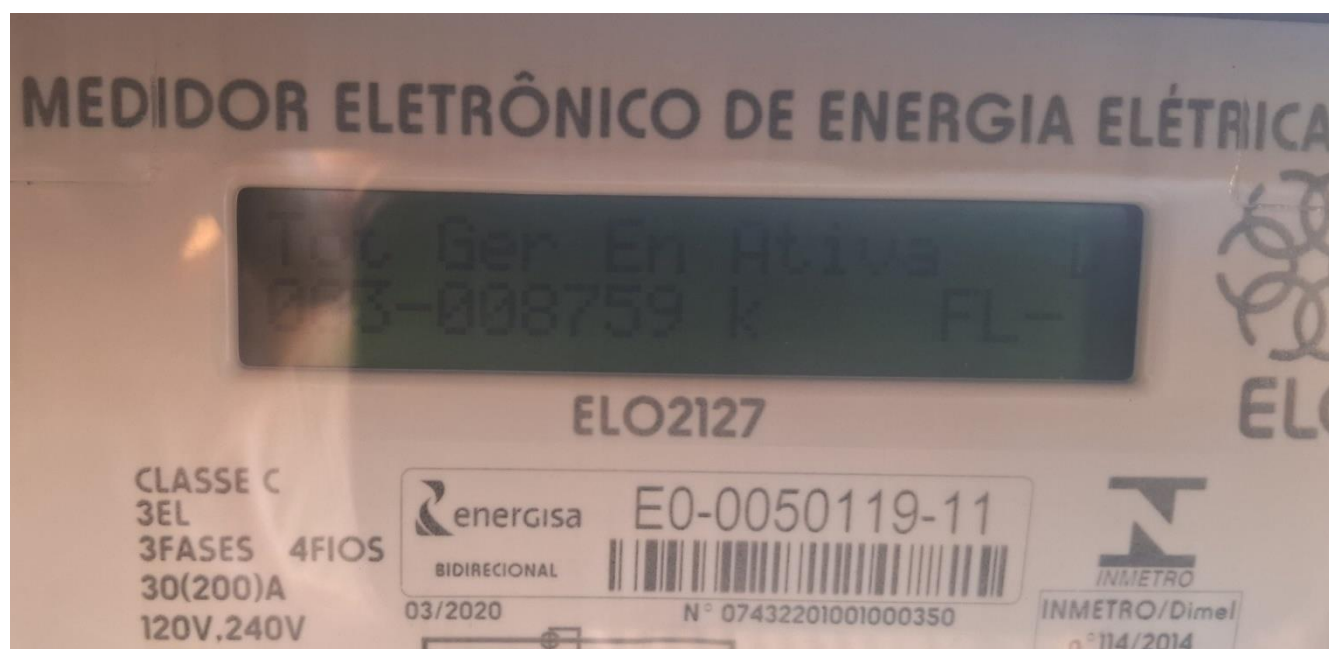
E outra informação importante levantada no visor do Medidor de Energia Elétrica diz respeito a própria geração de energia do equipamento, pois a informação registrada no visor também comprovou que o Sistema Fotovoltaico está gerando/fornecendo energia para o sistema elétrico da Energisa, uma vez que a informação registrada indicou que o fornecimento de energia está ATIVO, ou seja, sem nenhum problema, conforme também registrado na imagem fotográfica abaixo:

Da imagem acima é possível extrair que o fornecimento de energia está no status ATIVA, ou seja, funcionando adequadamente, chegando inclusive a fornecer a quantidade de energia gerada/fornecida para o sistema elétrico da Energisa: 8759 KW, ou seja, comprovando que o Sistema Fotovoltaico instalado no Edifício Sede do Lumiere Executive Hotel está funcionando sem nenhum tipo de problema, e, portanto, em condições de ser avaliado.

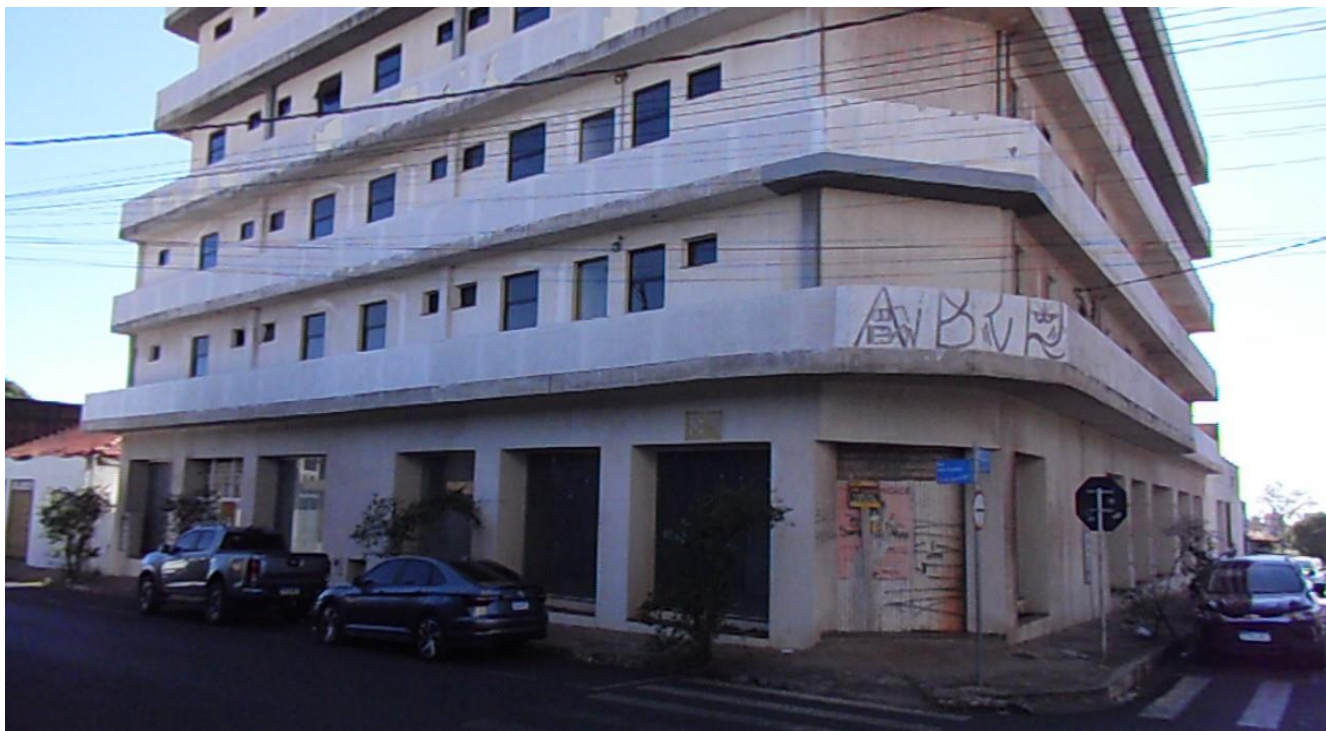
Imagem 01 – Edifício Sede do Lumiere Executive Hotel, local onde o Sistema Fotovoltaico penhorado na Demanda está instalado, localizado na Rua José Teodoro, n° 11, Centro, Assis.

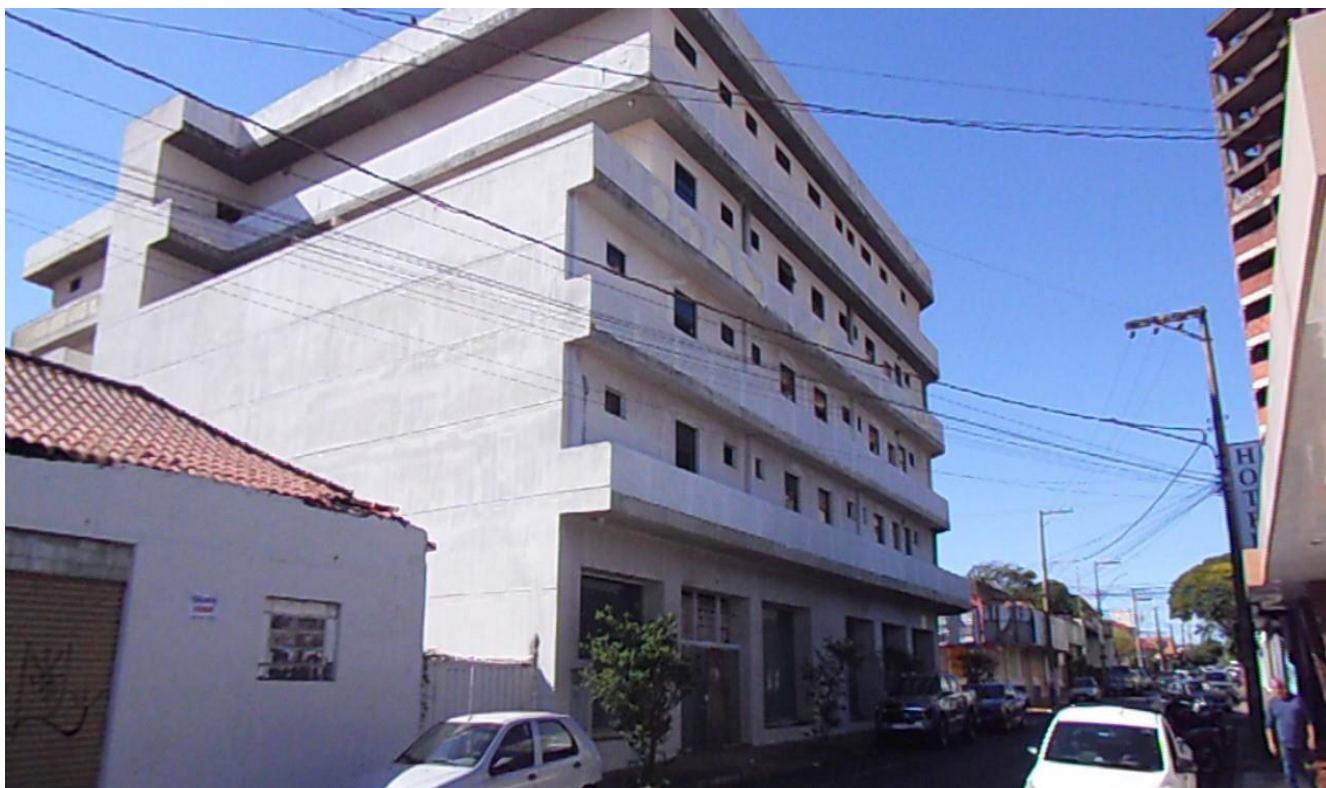
Imagem 02 – Edifício Sede do Lumiere Executive Hotel, local onde o Sistema Fotovoltaico penhorado na Demanda está instalado, localizado na Rua José Teodoro, n° 11, Centro, Assis.

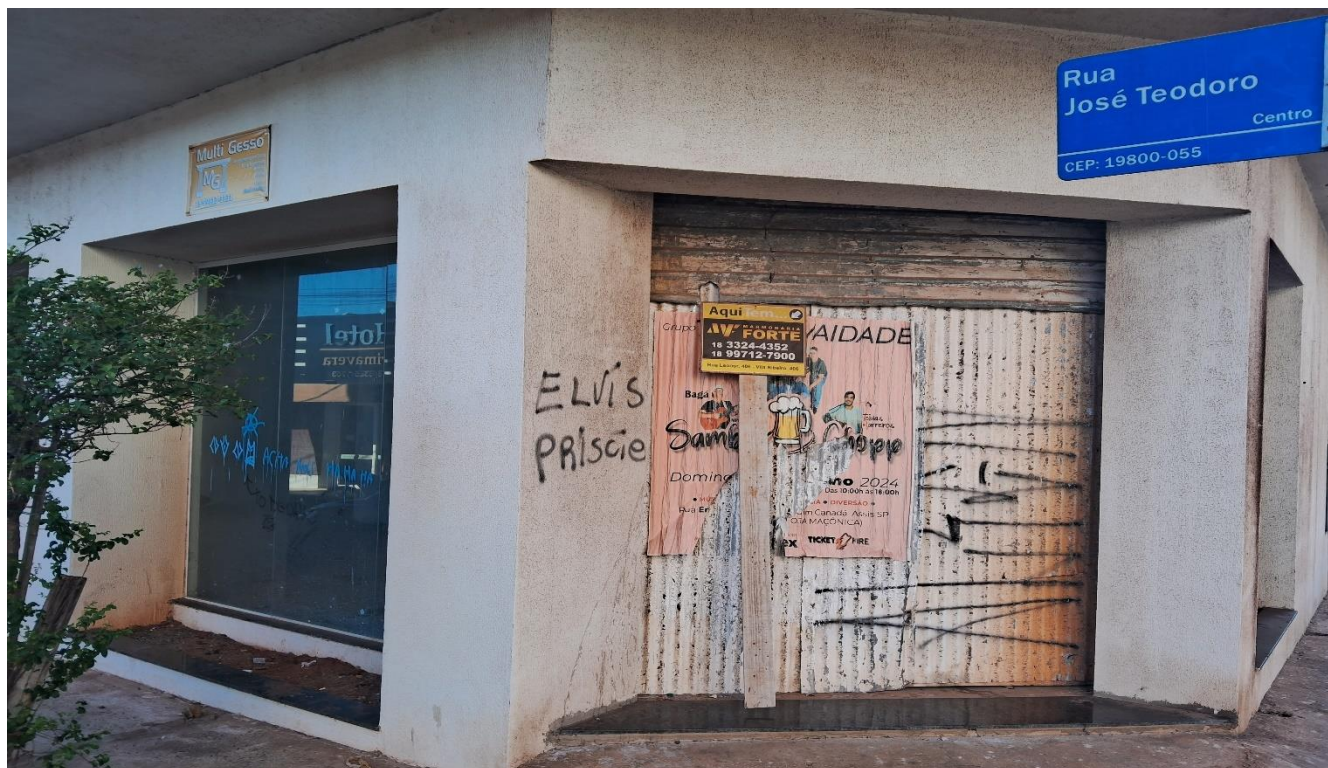
Imagem 03 – O Edifício Sede do Lumiere Executive Hotel está, ao que tudo indica, em situação de abandono, pois as obras estão paralisadas há bastante tempo, o que impossibilitou o acesso ao seu interior para uma inspeção mais detalhada do Sistema Fotovoltaico instalado no local.

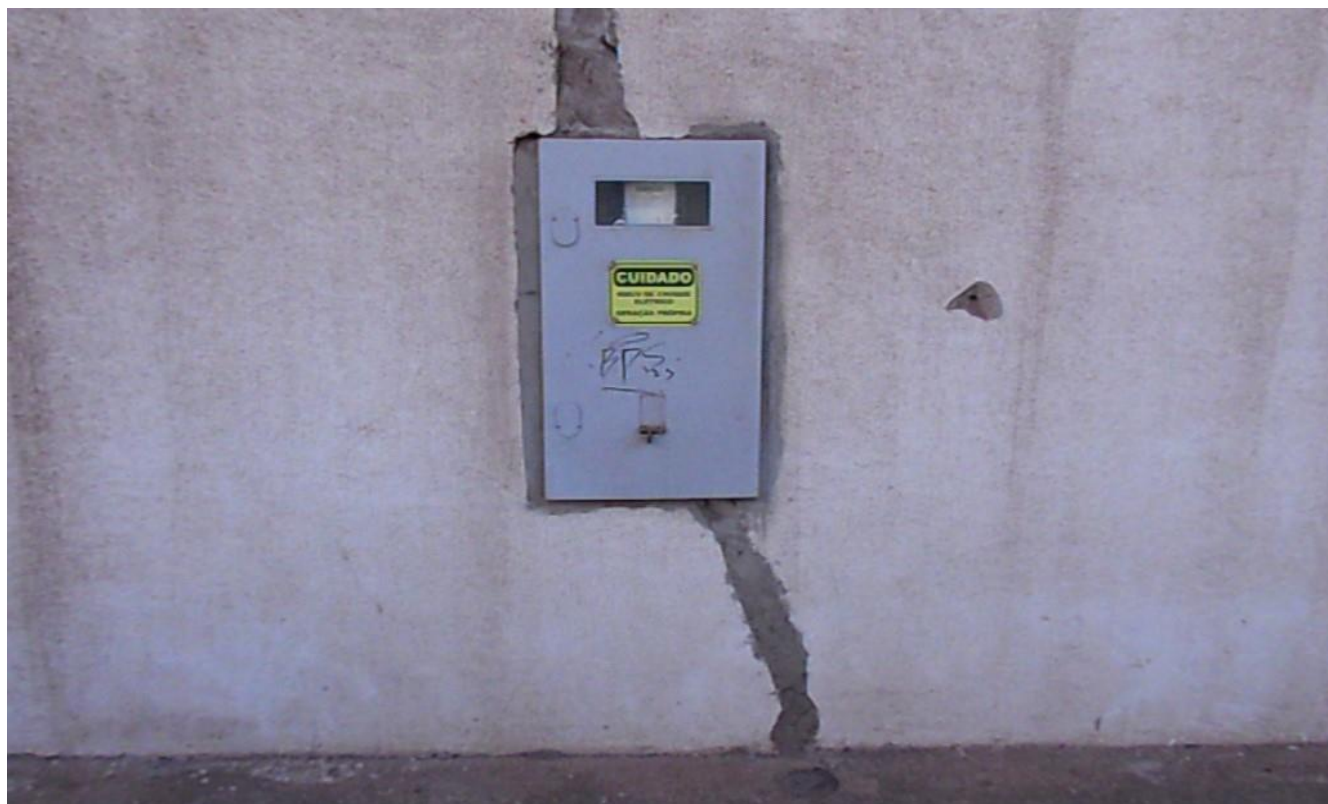
Imagem 04 – De qualquer maneira, mesmo não sendo possível o acesso ao interior do Edifício, foi constatado que o equipamento está adequadamente instalado e funcionando sem problemas conforme as informações obtidas ao se inspecionar o Medidor Eletrônico de Energia Elétrica.

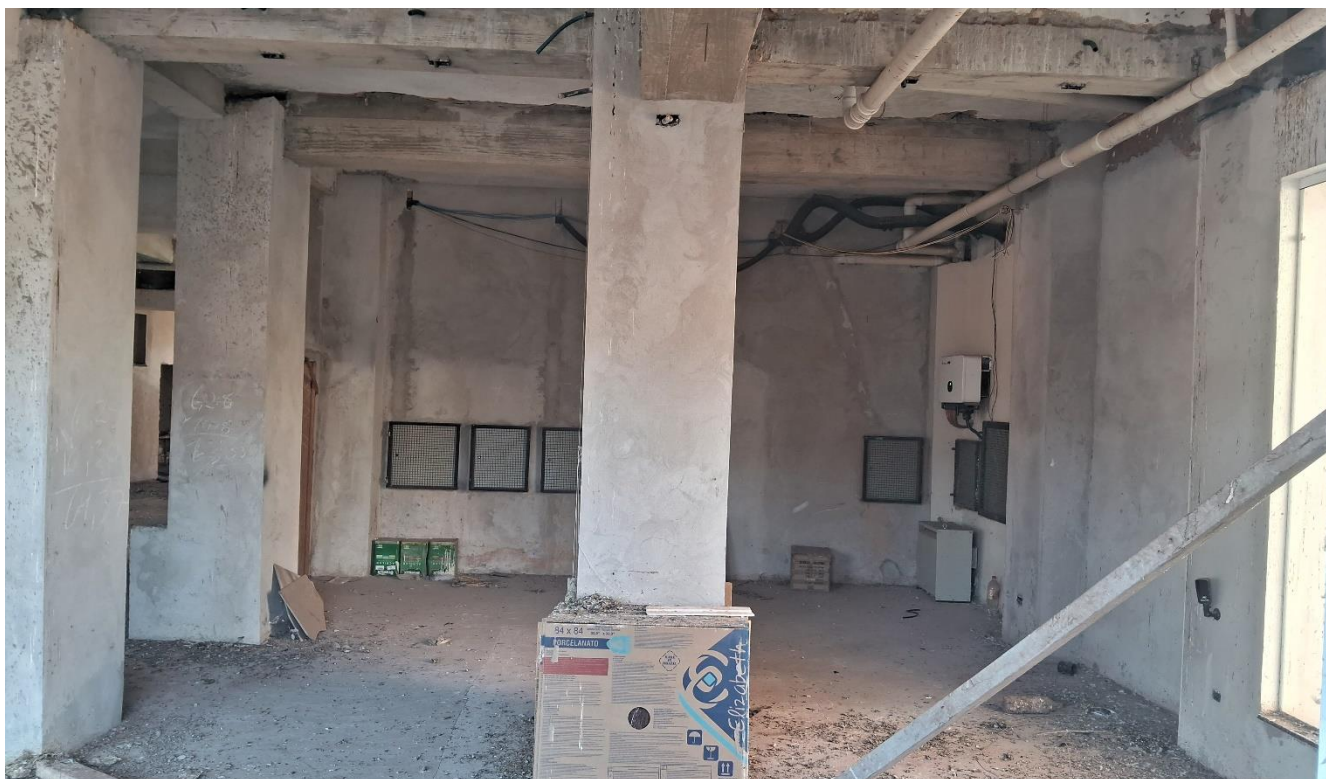
Imagem 05 – Também foi possível constatar o local onde o Inversor fotovoltaico está instalado, no saguão de entrada do Edifício, e como já esclarecido, ele está funcionando sem problemas.

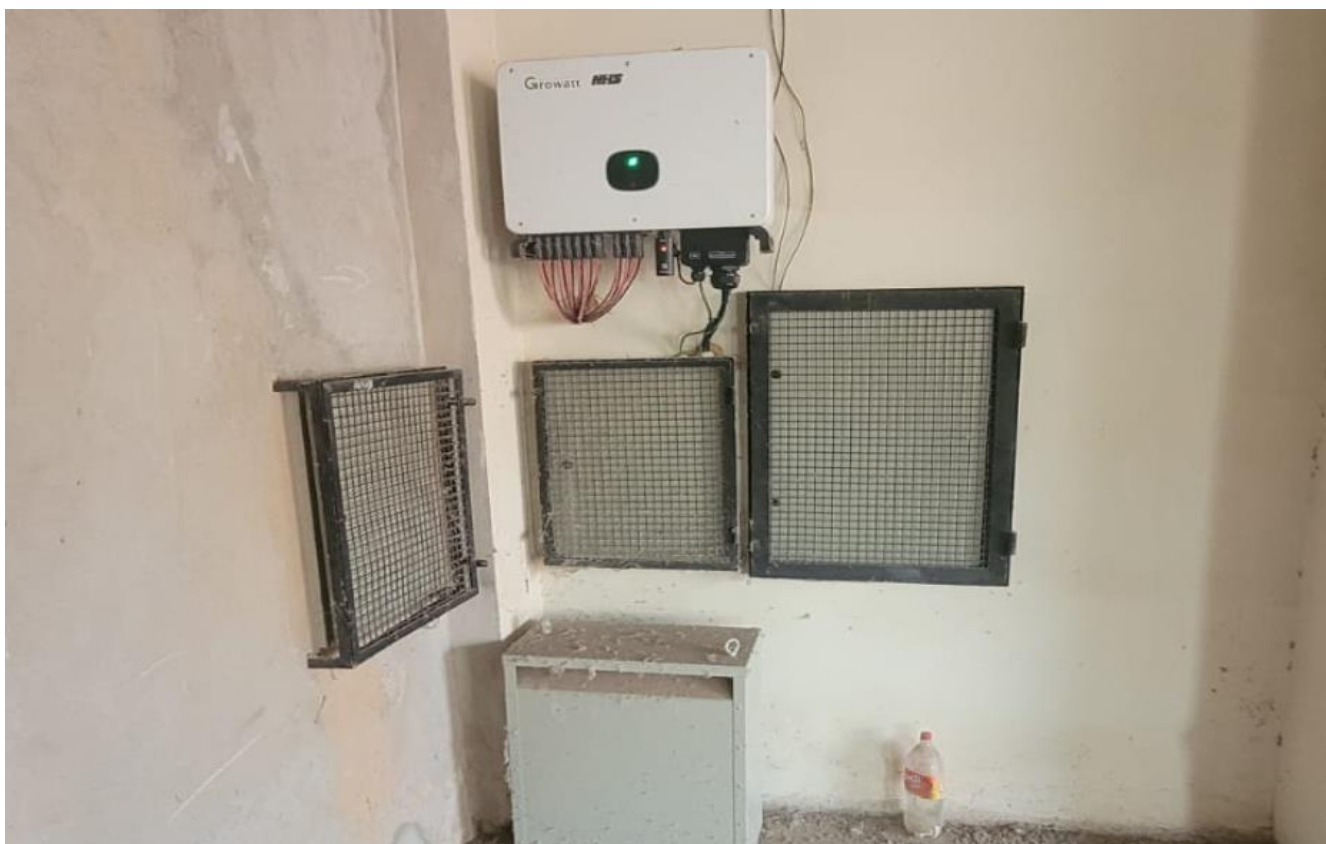
Imagem 06 – O Inversor fotovoltaico, conforme já esclarecido, adequadamente instalado e funcionando sem problemas - **imagem registrada pelo Oficial de Justiça que esteve no local.**

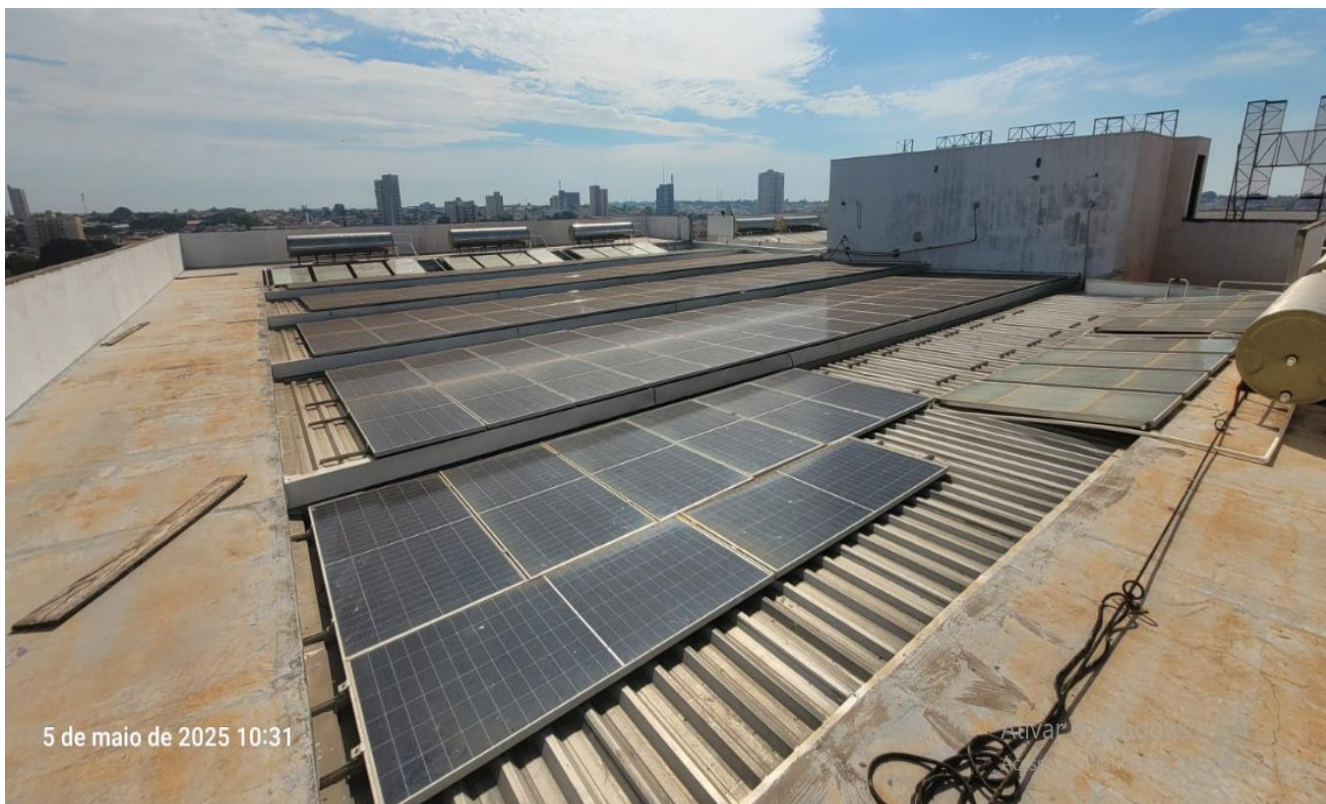
Imagem 07 – Módulos fotovoltaicos instalados no Edifício Sede do Lumiere Executive Hotel, funcionando sem problemas - **imagem registrada pelo Oficial de Justiça que esteve no local.**

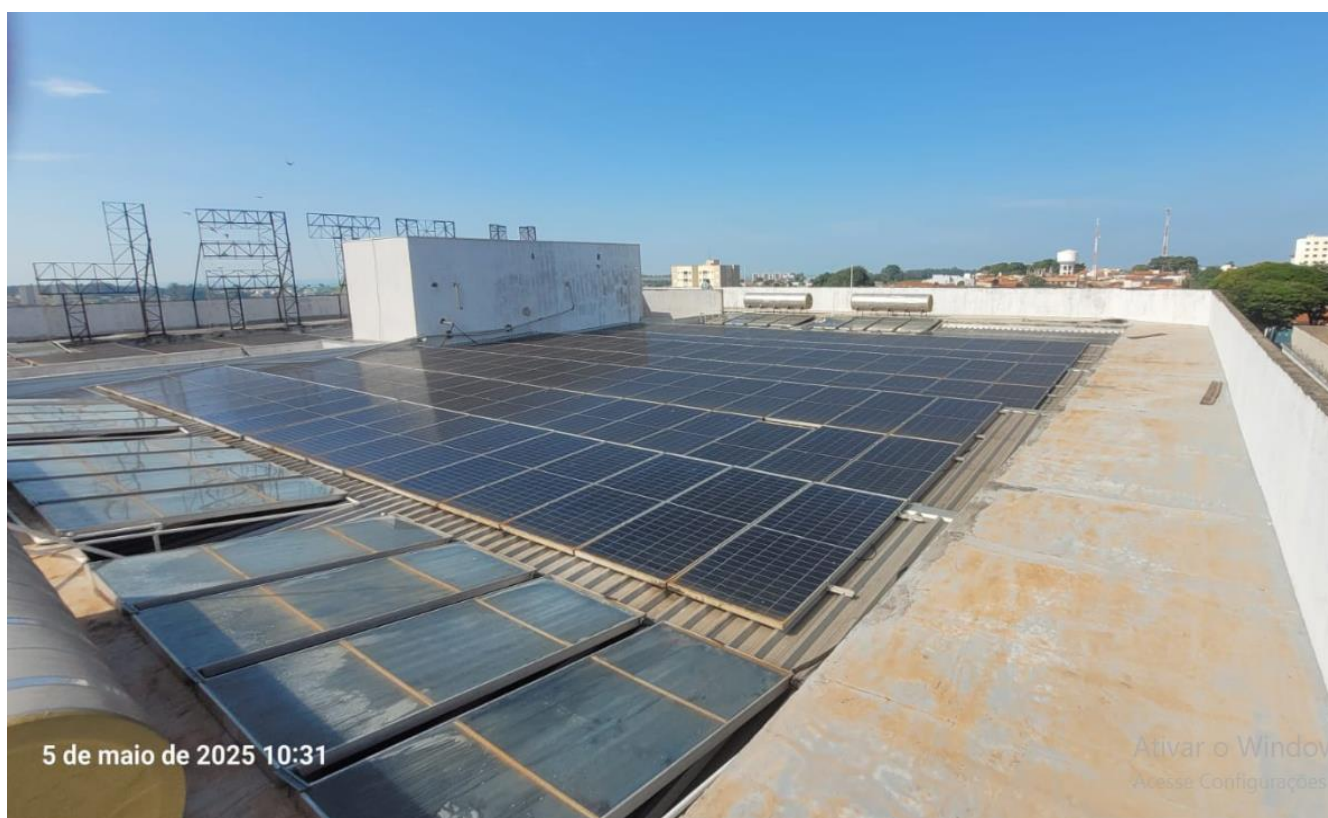
Imagem 08 – Módulos fotovoltaicos instalados no Edifício Sede do Lumiere Executive Hotel, funcionando sem problemas - **imagem registrada pelo Oficial de Justiça que esteve no local.**

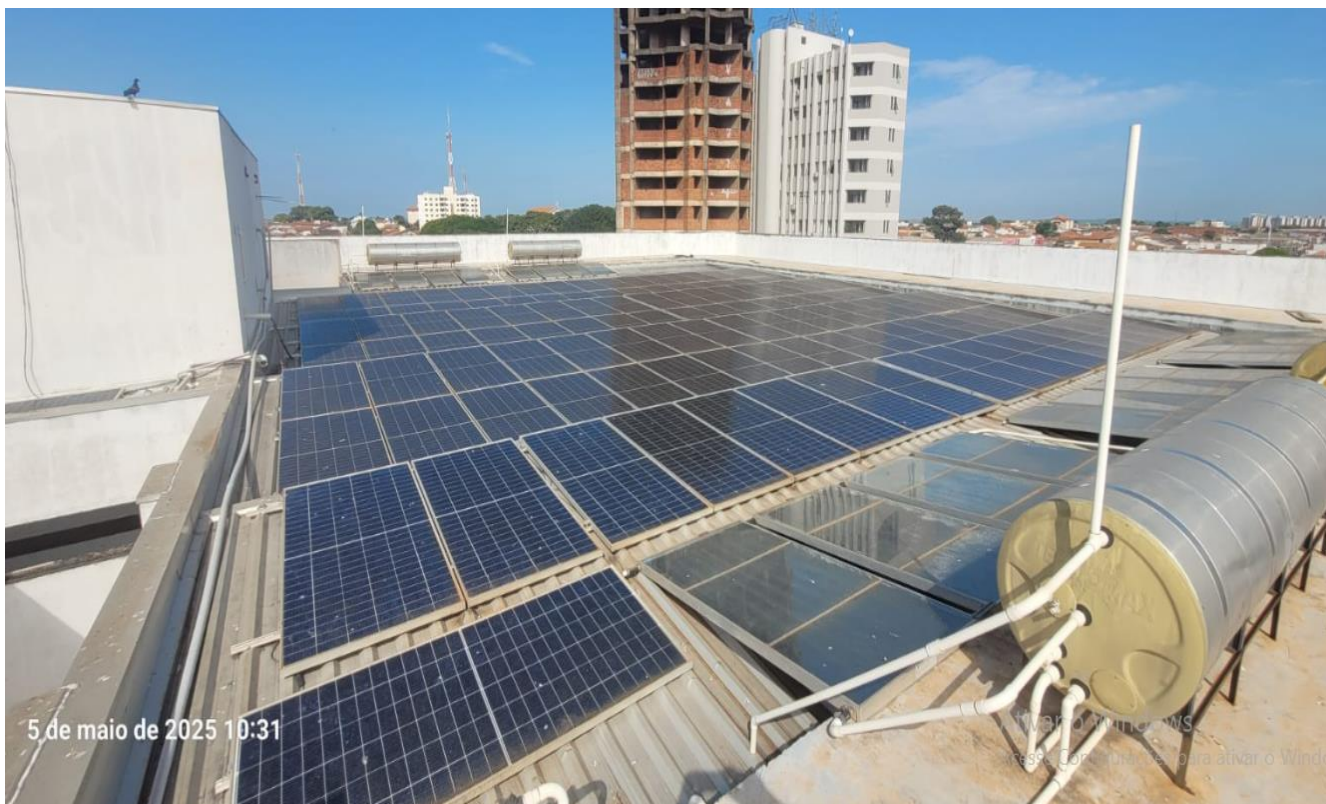
Imagem 09 – Módulos fotovoltaicos instalados no Edifício Sede do Lumiere Executive Hotel, funcionando sem problemas - **imagem registrada pelo Oficial de Justiça que esteve no local.**

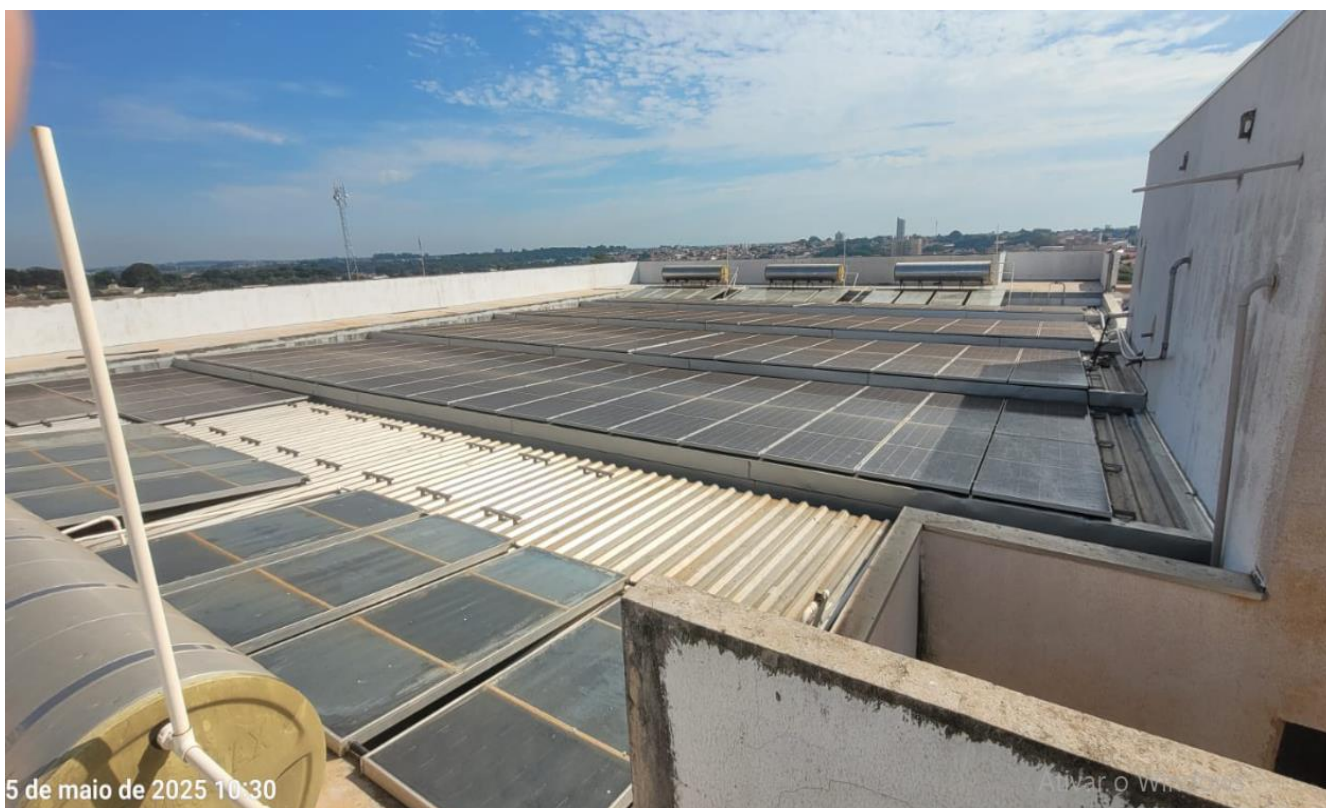
Imagem 10 – Módulos fotovoltaicos instalados no Edifício Sede do Lumiere Executive Hotel, funcionando sem problemas - **imagem registrada pelo Oficial de Justiça que esteve no local.**
