Processo nº 0000505-69.2023.5.21.0003

AUTO DE PENHORA E AVALIAÇÃO

HONDA CG 160 START

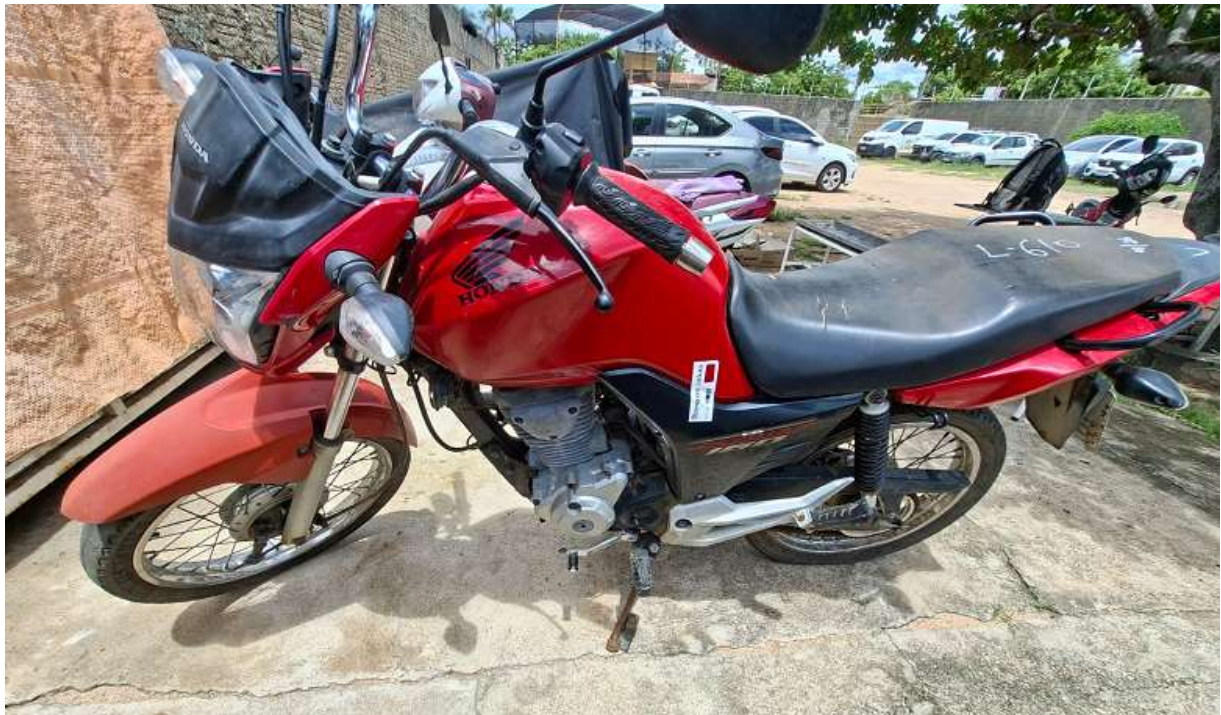
Estado de Conservação: Razoável, apresentando rasgões no estofamento do banco e pintura levemente prejudicada, conforme constatado em inspeção visual e registro fotográfico.

FOTO 01: Vista panorâmica do lado esquerdo do veículo, evidenciando o estado geral de conservação.

- **Estrutura:** Sem sinais de colisões graves aparentes.
- **Conservação:** Pontos de oxidação superficial no escapamento e parafusos periféricos.
- **Identificadores:** Numerações legíveis e conforme padrão original.

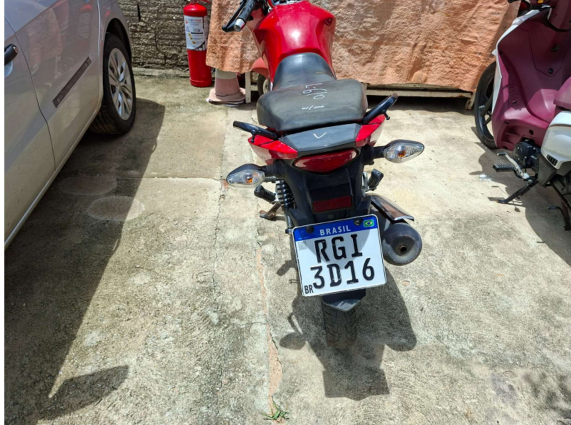
FOTO 02: Identificação da placa e vista traseira.

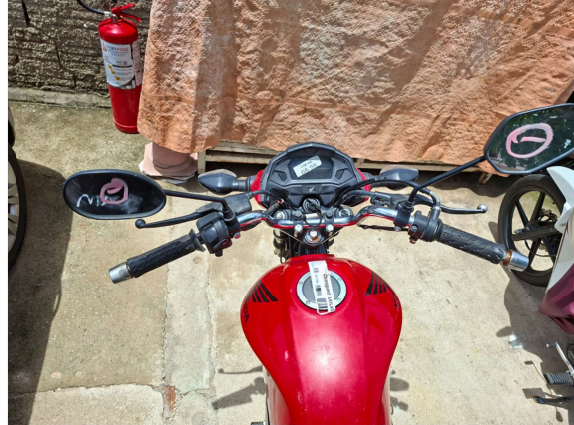
FOTO 03: Painel de instrumentos e comandos do guidão.

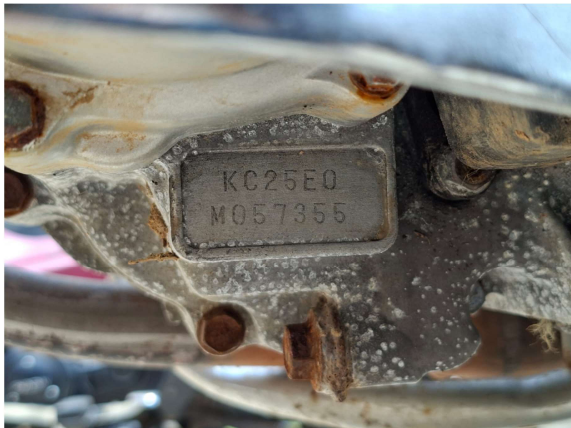
FOTO 04: Detalhe da gravação do número do motor.

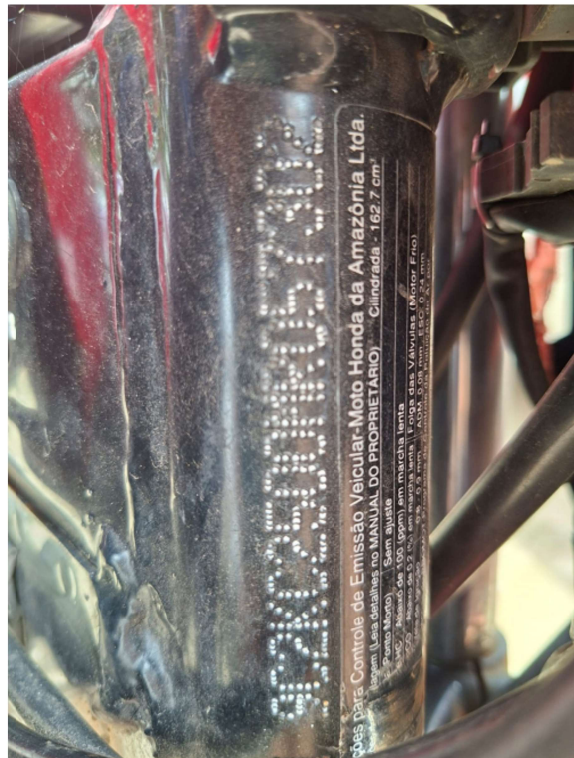
FOTO 05: Etiqueta de identificação de emissões e chassi.

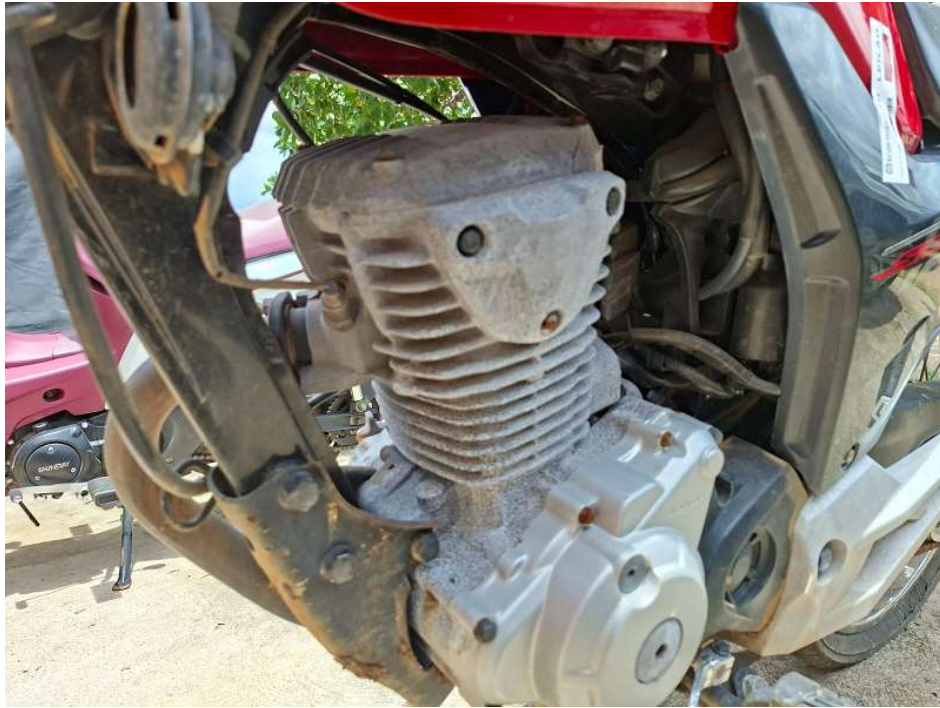
FOTO 06: Detalhe do bloco do motor e sistema de exaustão (lado esquerdo).

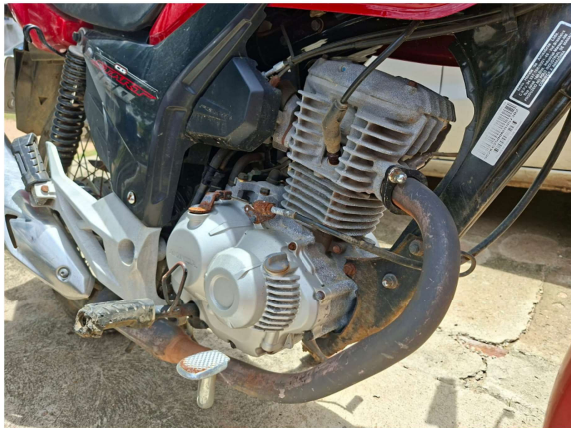
FOTO 07: Bloco do motor (lado direito).

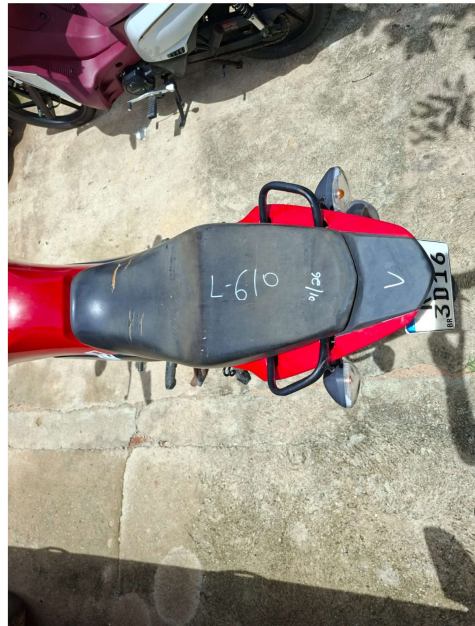
FOTO 08: Conservação do assento e tanque.

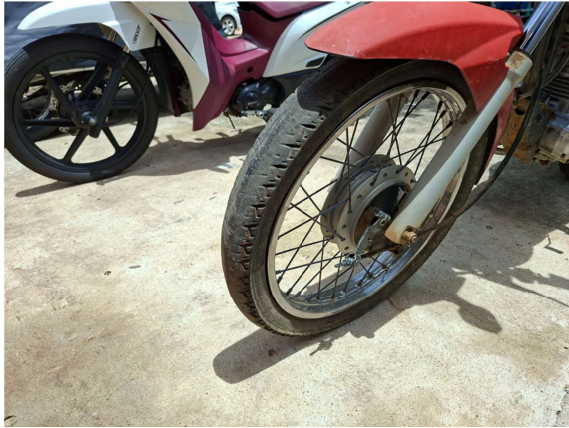
FOTO 09: Conjunto de roda e suspensão dianteira.

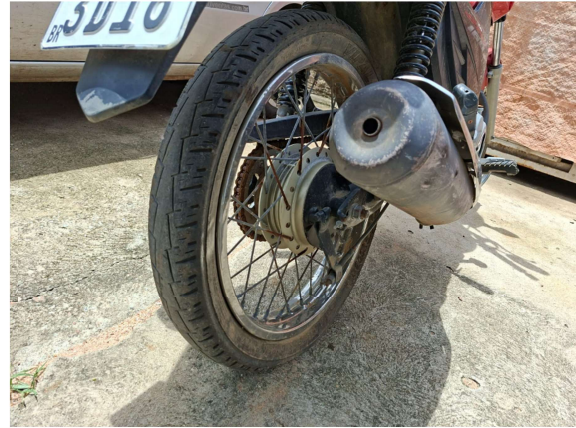
FOTO 10: Roda traseira e sistema de transmissão.
