**SERVIÇO PÚBLICO FEDERAL  
MJSP - POLÍCIA FEDERAL  
SUPERINTENDÊNCIA REGIONAL EM MATO GROSSO  
SETOR TÉCNICO-CIENTÍFICO**

**LAUDO Nº 1101/2025 - SETEC/SR/PF/MT**

**LAUDO DE PERÍCIA CRIMINAL FEDERAL  
(VEÍCULOS)**

Trata-se de uma caminhonete da marca FIAT, modelo STRADA FIRE, de fabricação nacional, duas portas, pintura na cor branca, ano de fabricação/modelo 2003/2004, utilizando gasolina como combustível, portando placas de licença JZN2F71, padrão Mercosul, ilustrada nas Fotografias 1 a 3 a seguir.

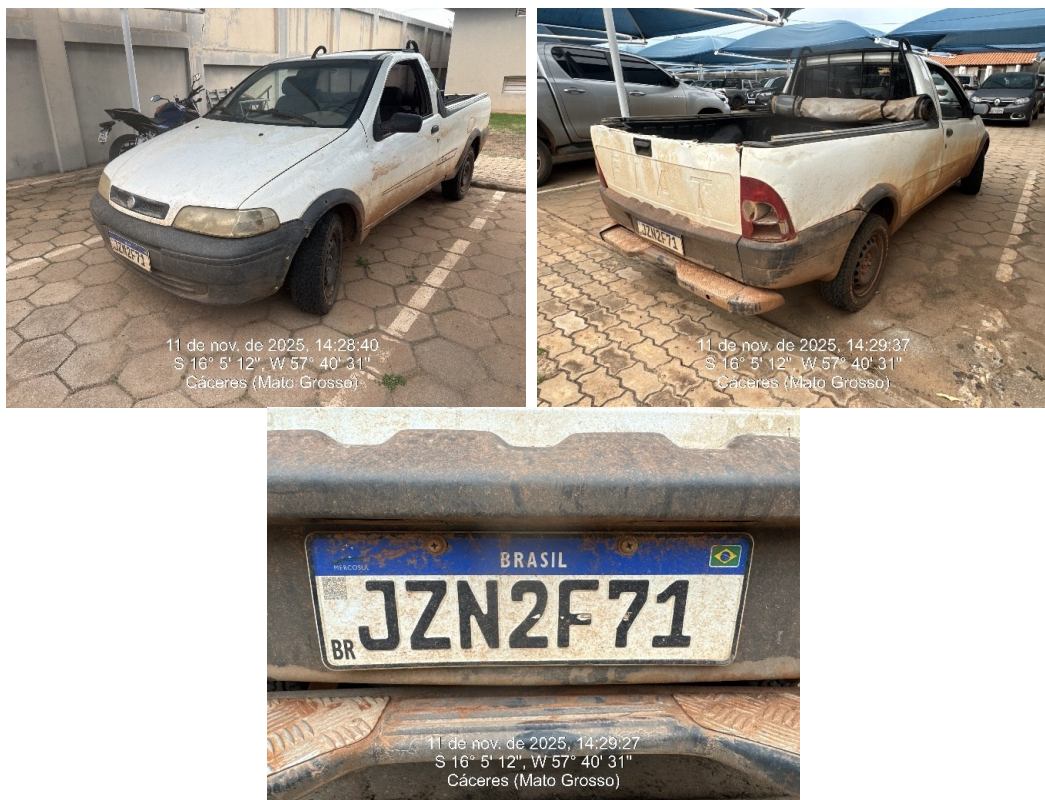
Fotografias 1 a 3. Ilustram o veículo examinado.

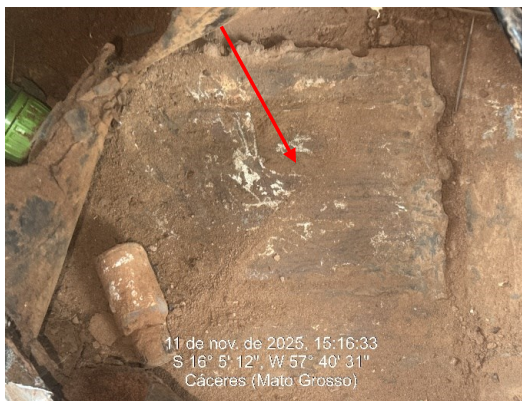
- NIV (Número de Identificação Veicular): AUSENTE. No assoalho abaixo do banco do passageiro, porção destinada à gravação do NIV, foi observado um corte na estrutura original e a implantação de uma chapa metálica no referido local. No entanto, não foi observada qualquer gravação na chapa metálica implantada que pudesse caracterizar uma adulteração do tipo transplante. As fotografias 4 e 5 a seguir ilustram a chapa metálica implantada no local destinado à gravação do NIV.

Fotografia 4. Vista superior da chapa metálica implantada no local destinado à gravação do NIV.

No assoalho abaixo do banco do passageiro, porção destinada à gravação do NIV, foi observado um corte na estrutura original e a implantação de uma chapa metálica no referido local. No entanto, não foi observada qualquer gravação na chapa metálica implantada que pudesse caracterizar uma adulteração do tipo transplante. Ademais, o número do motor, assim como outros elementos identificadores do veículo examinado não apresentavam sinais

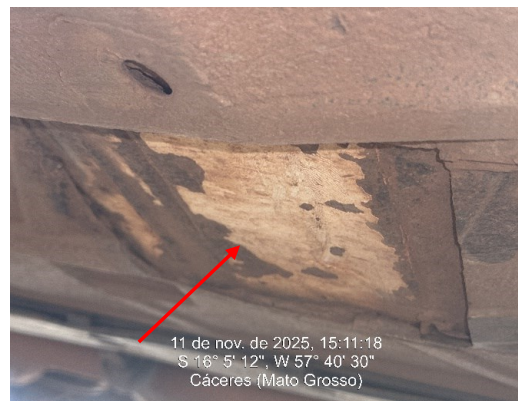
Fotografia 5. Vista inferior da chapa metálica implantada no local destinado à gravação do NIV.

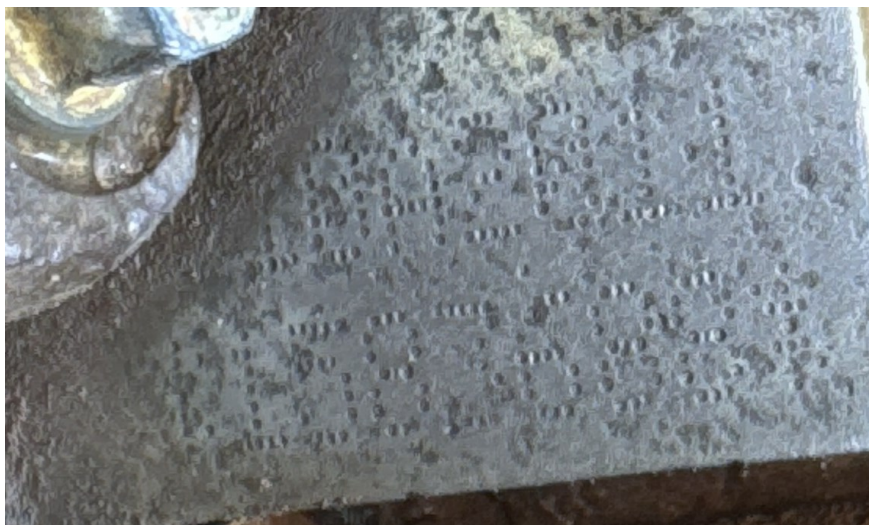
- No bloco do motor foi encontrada a numeração 310A20111583688, compatível com o cadastrado no banco de dados do RENAVAM para a placa afixada no veículo, não sendo constatada a existência de vestígios de adulteração dos caracteres alfanuméricos que ali se encontravam gravados (Fotografia 6);

Fotografia 6. Número do motor.

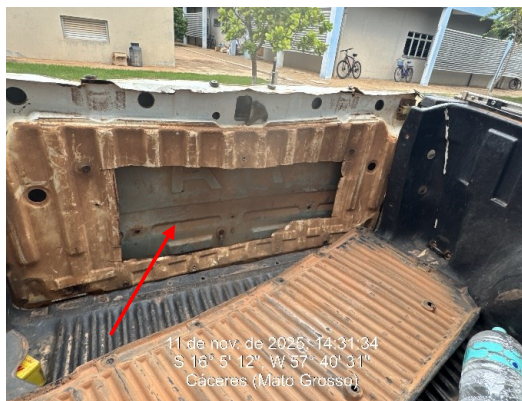
No que se refere às alterações na estrutura original do veículo, constatou-se um corte na estrutura metálica da tampa traseira do compartimento de carga, gerando uma cavidade/compartimento com dimensões aproximadas de 8cm x 110cm x 42cm (profundidade x largura x altura), representando um volume de aproximadamente 37 litros que, quando recoberta pelo protetor da tampa da carroceria, o que impossibilitaria assim sua visualização, poderia se prestar ao transporte oculto de mercadorias e/ou substâncias de natureza diversa.

Fotografia 7. Ilustra o corte realizado na estrutura metálica, na parte interna da tampa da carroceria

Sim. Constatou-se um corte na estrutura metálica original da tampa traseira do compartimento de carga do veículo examinado, gerando uma cavidade/compartimento com dimensões aproximadas de 8cm x 110cm x 42cm (profundidade x largura x altura), representando um volume de aproximadamente 37 litros que, quando recoberta pelo protetor da tampa da carroceria, o que impossibilitaria assim sua visualização, poderia se prestar ao transporte oculto de mercadorias e/ou substâncias de natureza diversa.

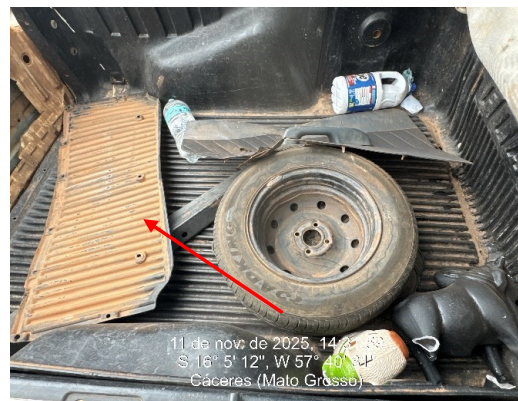
Fotografia 8. Ilustra o protetor da tampa da carroceria, que, quando instalado, oculta a visualização da cavidade gerada a partir do corte na estrutura original do veículo
