**CS Nº 0601509-81.2022.6.20.0000**

**AUTO DE AVALIAÇÃO**

Marca/Modelo/Versão: **RENAULT/DUSTER 20 D 4X2A**

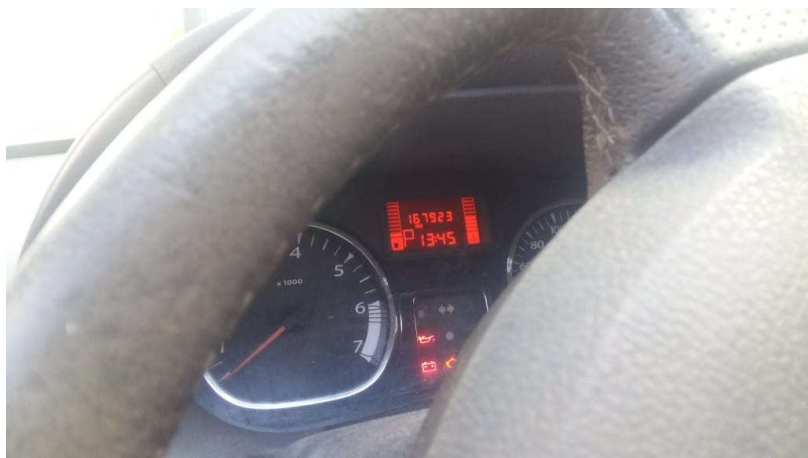
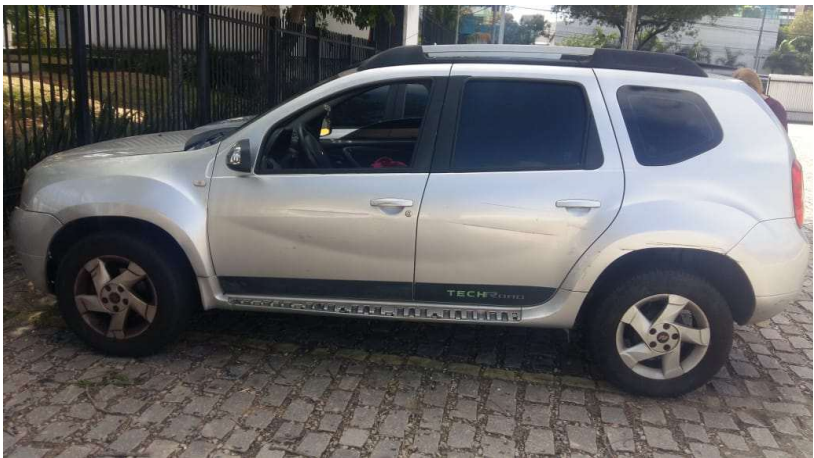
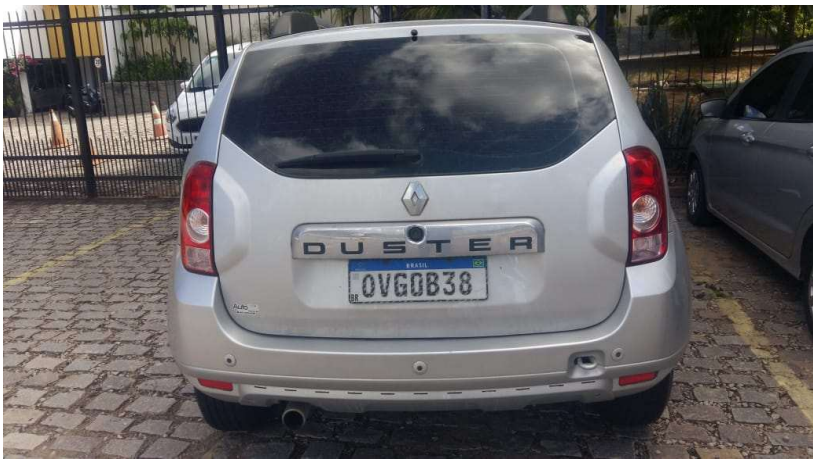
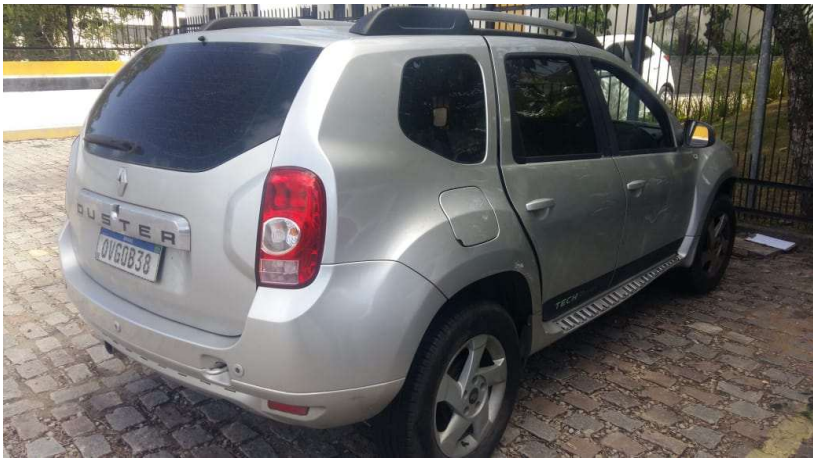
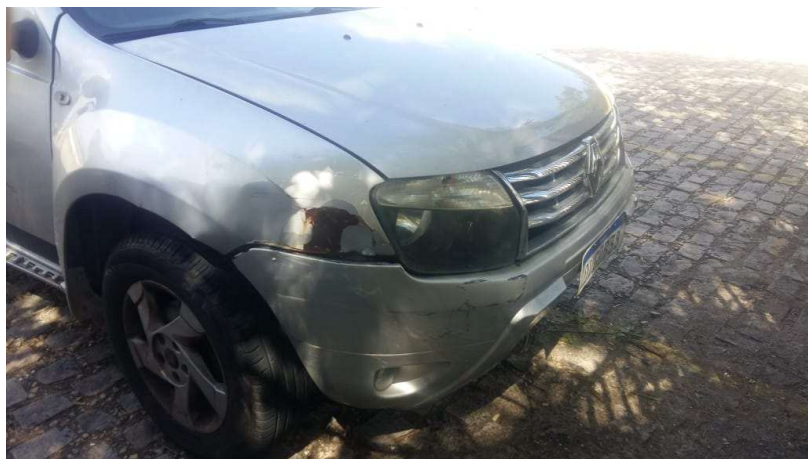
**2. CONSERVAÇÃO DO VEÍCULO**

A carroceria apresenta danos visíveis e amassamentos em diferentes pontos, especialmente:

- parte dianteira direita, com batida evidente, afetando o para-lama e o para-choque;

- marcas e riscos laterais na porta e nas partes inferiores das laterais;
- desgaste e oxidação localizada na região do impacto dianteiro direito;
- pequenos riscos e sinais de desgaste na pintura geral, compatíveis com uso contínuo e exposição ao tempo.

Não foram observados desalinhamentos severos de portas, capô ou tampão traseiro, o que indica que os danos se restringem, em princípio, à lataria e pintura, sem indícios de comprometimento estrutural do chassi.

O veículo encontra-se em funcionamento regular, apto para circulação, apresentando, contudo, necessidade de serviços de funilaria e pintura, especialmente na parte dianteira direita, onde há amassamento e ferrugem visível.

Evidencia-se a necessidade de realização de reparos corretivos na carroceria, revisão mecânica preventiva completa e verificação dos sistemas elétrico e de suspensão, a fim de garantir plena segurança e conservação do bem.
