RESULTADO

I - Dados do Veículo

Placa: **EIM8377** Marca: **FORD** Modelo: **EDGE (SEL AWD 3.5 V-6(AT))**
 Chassi: **2FMDK48C39BA48052** Motor: **9BA48052** Cor: **Preta** Portas: **4** Ano/Modelo: **2008 / 2009**
 Chassi BIN: **2FMDK48C39BA48052** Motor BIN: **9BA48052** Cor BIN: **PRETA**
 Câmbio: **N/V** Combustível: **Gasolina** Renavam: **138855803** KM: **87415**

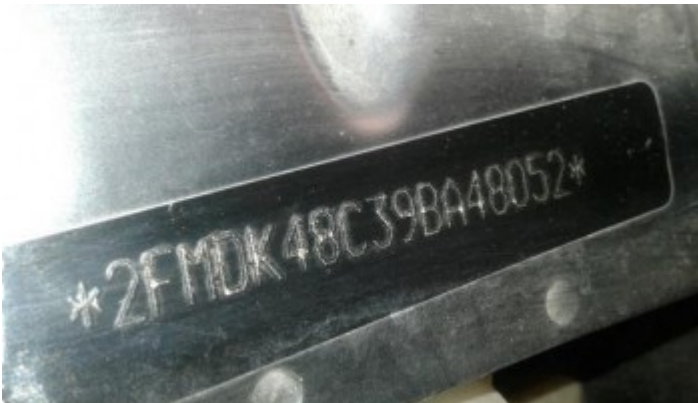
3.1-Gravação serial do chassi encontra-se conforme padrões do fabricante.

Chassi : 2FMDK48C39BA48052

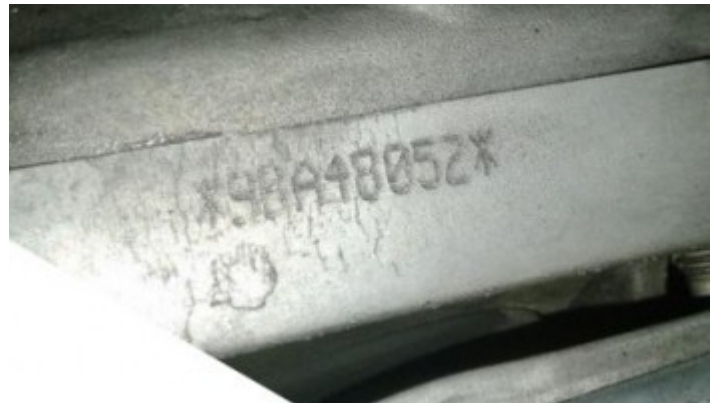
2.1-Tipo de gravação dentro dos padrões habituais do fabricante.

Número do Motor : 9BA48052

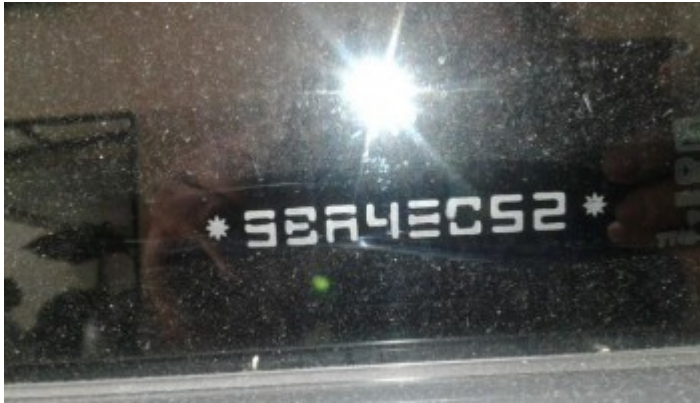
Gravação Vidro

- Vidro dianteiro (Para-brisa)
 ORIGINAIS
 - Vidro traseiro (Vigia)
 ORIGINAIS

- Vidro da porta dianteira esquerda
 ORIGINAIS
 - Vidro da porta traseira esquerda
 ORIGINAIS

- Vidro da porta dianteira direita
 ORIGINAIS
 - Vidro da porta traseira direita
 ORIGINAIS

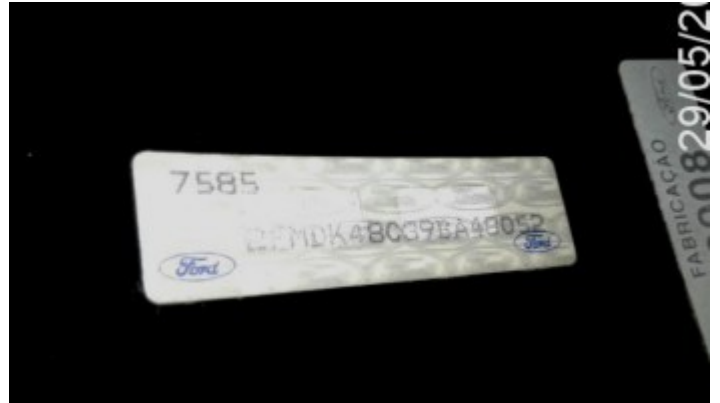
Foto da etiqueta ETA (batente da porta)

- Batente da Porta
 ORIGINAIS

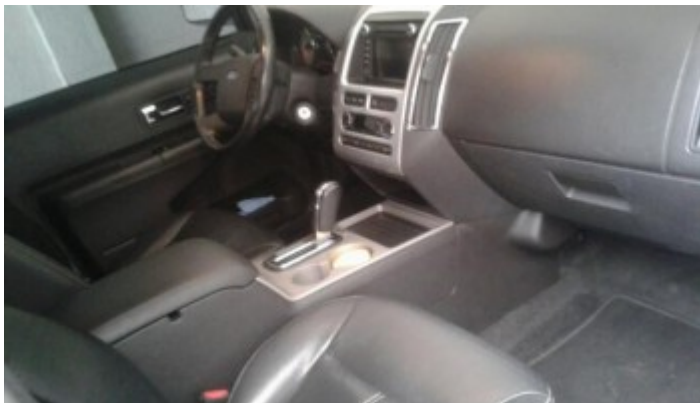
Foto da etiqueta ETA (assoalho)

- Assoalho
 Não Verificado

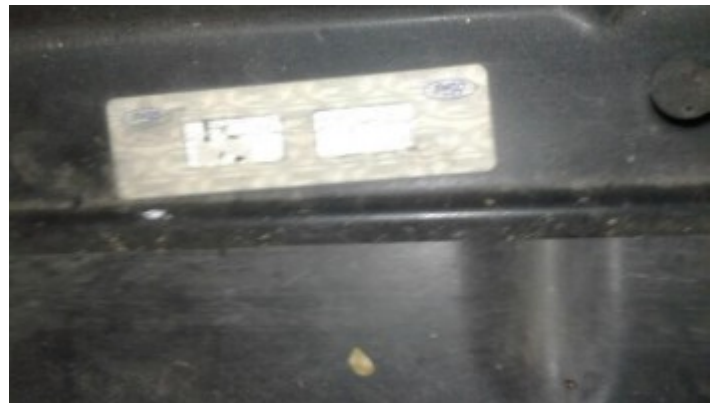
Foto da etiqueta ETA (compartimento do motor)

- Compartimento do motor
 Ilegível
