1 INTRODUÇÃO

O presente relatório tem por objetivo apresentar os trabalhos desenvolvidos duante o estágio exigido pelo Colégio Técnico Industrial de Santa Maria – CTISM, como requisito para obtenção do grau de Técnico em Mecânica Subsequente ao Ensino Médio. Dentre tantas atividades desenvolvidas, o objetivo principal foi aprimorar o conhecimento para facilitar a execução das tarefas diárias dentro da oficina, assim como realizar serviços em uma qualidade superior ao que vinha sendo desenvolvido.

2 ATIVIDADES DESENVOLVIDAS

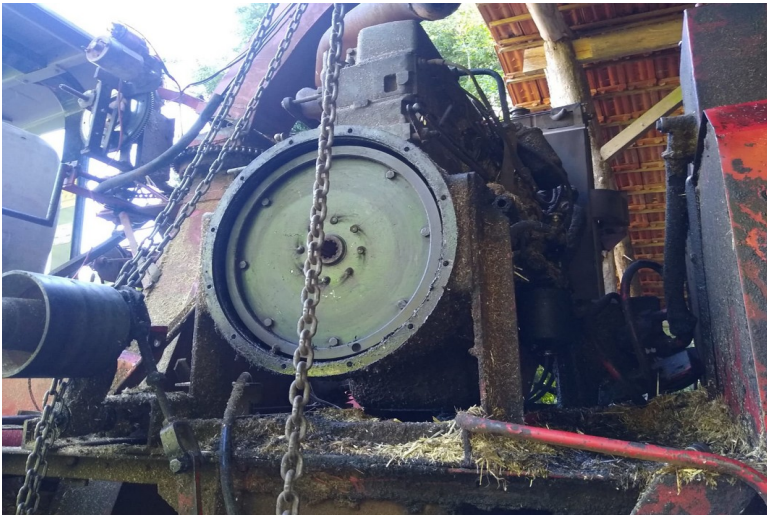
O estágio iniciou com o desenvolvimento na atividade de manutenção corretiva de um motor de uma ensiladeira, a qual chegou na oficina e verificou-se uma anomalia no funcionamento do motor. Iniciou-se pela desmontagem, sendo feita a remoção dos parafusos do carter para verificar um ruído que o motor estava produzindo. Ao ser retirado o carter do motor, também se fez necessária a remoção dos mancais de biela, a qual tinha um desgaste excessivo no conjunto de bronzinados e também foram constatados riscos no virabrequim. Após verificado o defeito e antes da desmontagem completa do motor foi realizado a sua remoção da máquina.

Figura 1: Foto do motor sendo feita a retirada. Fonte: Elaborada pelo autor

Assim, começou-se a retirada do radiador, mangueiras de água, óleo diesel, mangas de ar, suporte da bomba hidráulica, correias, calços do motor e também retirada a polia de tração. A máquina foi removida para um espaço livre para que pudesse ter acesso com guindaste e fosse feita a retirada do motor do local.

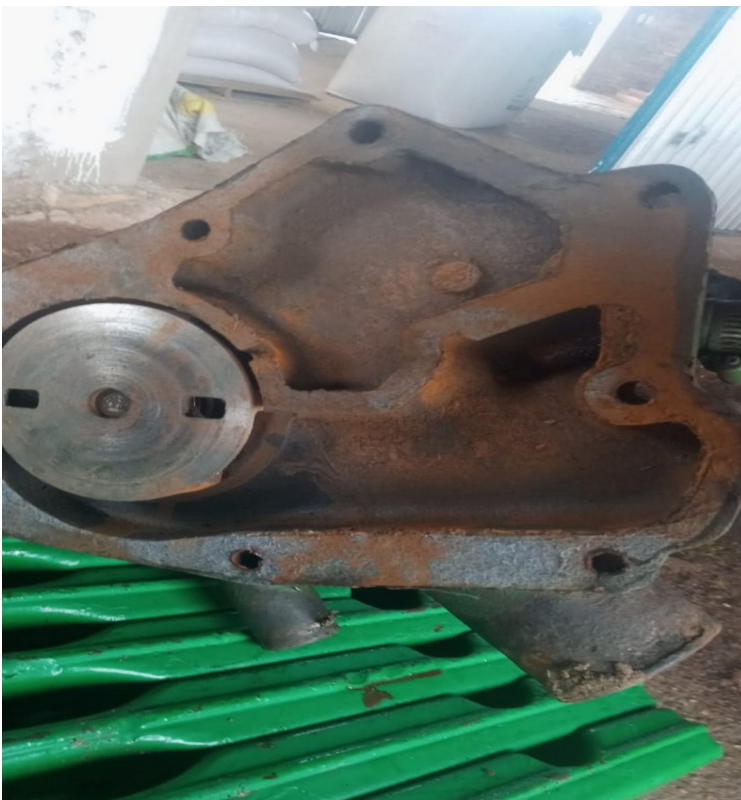
para teste. Constatou-se que o problema havia sido solucionado, porém possuía um vazamento na junção da bomba hidráulica com a carcaça da caixa e também vazamento na bomba de água.

Figura 2: bomba d'água que apresentou defeito. Fonte: Elaborada pelo autor

Após a conclusão deste serviço foi feita a encomenda de uma bomba d'água nova, após um dos fornecedores ter nos enviado o orçamento. O cliente autorizou a compra e após a chegada feita a remontagem ao trator e em seguida foi novamente realizado o teste, não apresentando mais nenhum defeito, foi entregue ao cliente.

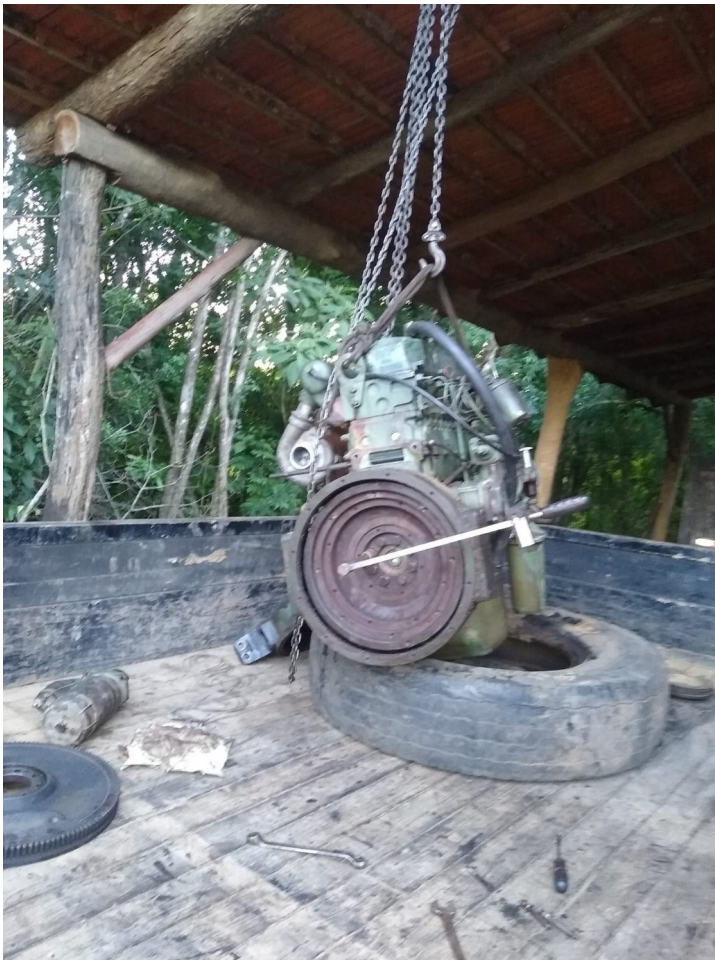
Figura 3: Torque do motor 366 sendo aplicado. Fonte: Elaborada pelo autor

Após a entrega do trator ao cliente iniciou-se a montagem do motor da ensiladeira, que no período da manutenção do trator acima foi conseguido o motor desejado em uma empresa localizada em Santa Maria, mas alguns componentes necessitariam de substituição pelo do motor antigo, sendo elas: bomba d'água, volante (o qual precisou de um cuidado especial, pois seus parafusos necessitam de torques segundo tabelado) e capa seca.

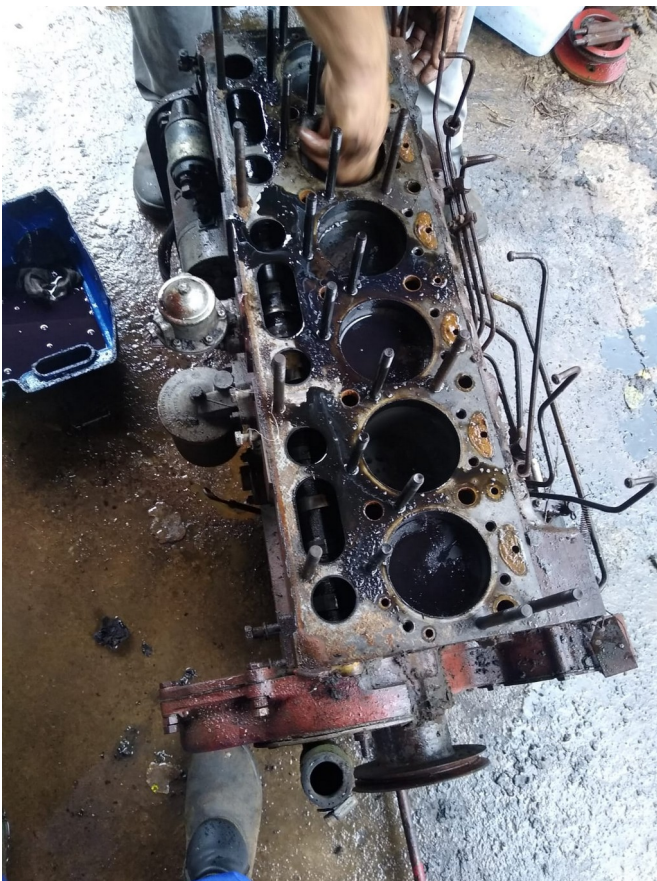
Figura 5: motor 6358. Fonte: Elaborada pelo autor

Antes de iniciar a desmontagem do trator foi iniciada a revisão do motor, com a desmontagem do carter, válvulas, varetas de válvulas e cabeçote, remoção dos mancais de biela para verificação de bronzinado e na parte superior do motor conferência de brunimento das camisas, os quais estavam de acordo com o esperado. Logo iniciou-se a raspagem de juntas e lavagem completa de todo o motor. Após concluída essa etapa foi iniciada a remontagem do conjunto bronzinado de biela, os mancais de bielas e após as porcas, e iniciado o processo de torque que é feito conforme tabela pré definida. Figura 4: tabela de torque do motor 6358 e anexo do 366. Fonte: Mahle catálogos e informações técnicas

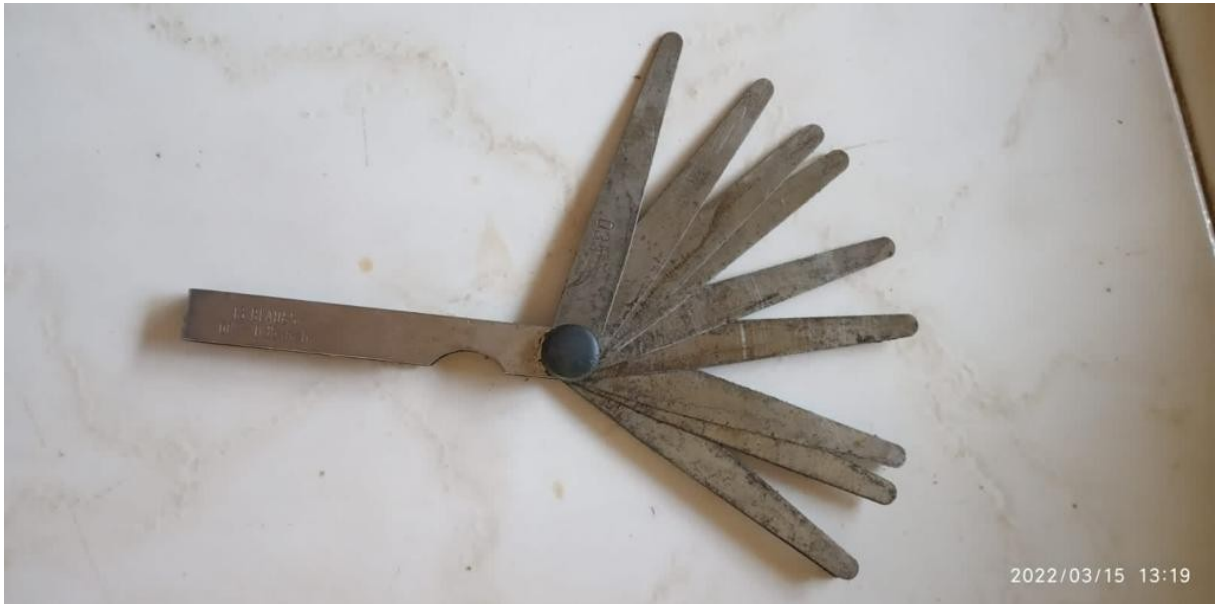
Figura 7: Lâmina para regulagem de válvulas. Fonte: Elaborada pelo autor

Após a montagem do cabeçote foi colocado comando de válvulas e seus parafusos, que também necessitam de torque recomendado. Logo iniciou-se a regulagem das válvulas, para a qual utiliza-se um equipamento que é um conjunto de lâminas de diferentes espessuras e cada fabricante determina suas respectivas medidas. Na regulagem das válvulas possui uma sequência de regulagem conforme o modelo do motor, neste caso: 1-6/2-5/3-4. Quando um está em balanço se faz a regulagem do 6 e vice-versa e em todas as situações seguintes até a conclusão da regulagem.

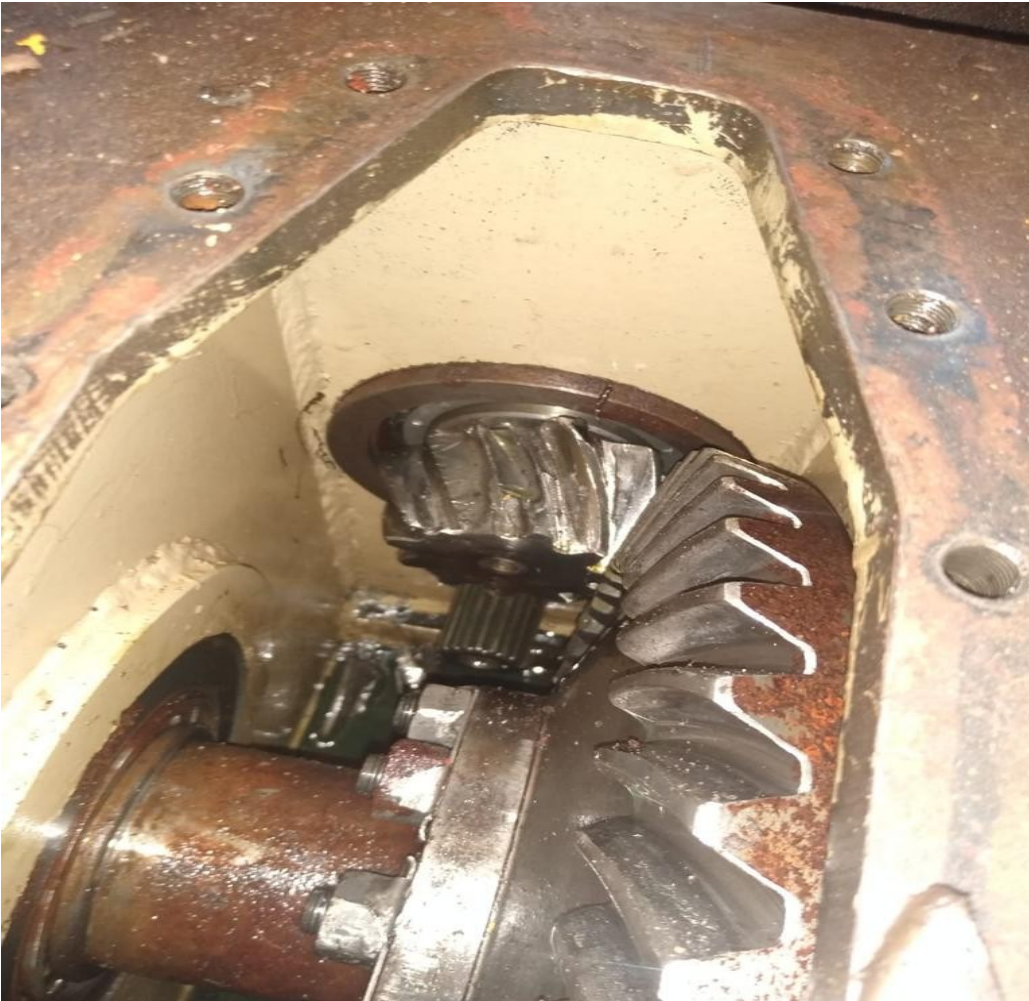
Utilizou-se guincho manual para retirar e posteriormente colocar o motor que estava em espera, assim iniciando o processo de montagem novamente. Após pronto e testado, foi entregue o trator ao cliente, o qual apresentou um problema com poucas horas de serviço em seu conjunto coroa e pinhão, onde iniciou-se um serviço de reparo a campo.

Figura 8: Conjunto coroa e pinhão. Fonte: Elaborada pelo autor.

Novamente necessitou a retirada do peito de aço, banco do operador, suporte de baterias, tampa de proteção e as peças internas, como: conjuntos de pacotes direcionais, flanges e rolamentos, para assim poder chegar na coroa e ainda a remoção da caixa de câmbio onde fica ficado o pinhão. Após a retirada dos dois, foi feita a pesquisa de preço e posteriormente a encomenda. Como eram peças não convencionais, devido a demora na entrega destas peças, não foi possível ser feita a remontagem da máquina durante o período de estágio, porém foi concluída a alguns dias depois.

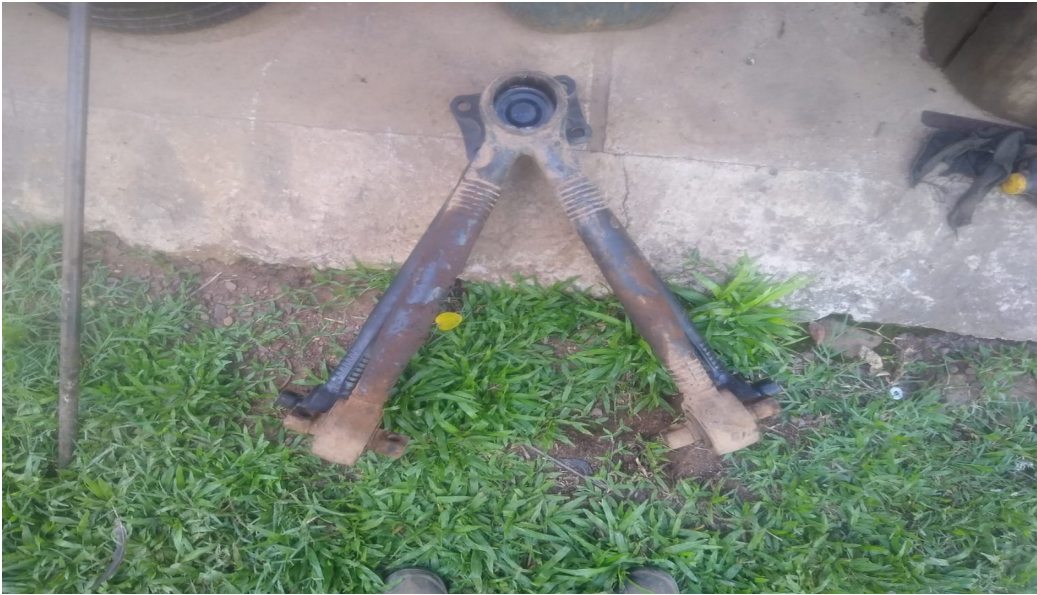
No momento da desmontagem foi encontrado alguns problemas de manutenção corretiva a ser feito. Necessitou a encomenda de um V estabilizador

para um dos veículos, pois estava com as buchas estourada e substitui-las não seria possível, pois já havia ocorrido um desgaste no suporte delas. No outro veículo que também estava em revisão, foi encontrado anomalia na polia antivibração, a qual estava com a borracha estourada, ocasionando a trinca da ventoinha que faz a refrigeração do motor.

Figura 9: V com defeito. Fonte: Elaborada pelo autor

Feita a encomenda das peças que estavam com anomalia foi concluído o serviço de substituição das peças da manutenção preventiva. Assim que concluída já foi feita a retirada das peças com anomalia, pois as novas já haviam chegado. A troca do V estabilizador foi de simples manutenção, pois só necessitou a retirada de alguns parafusos e fazer a sua substituição. Já a polia antivibração teve a necessidade de um cuidado um pouco maior, pois ela possuía uma tabela de torque e sequência de aperto a ser realizado.

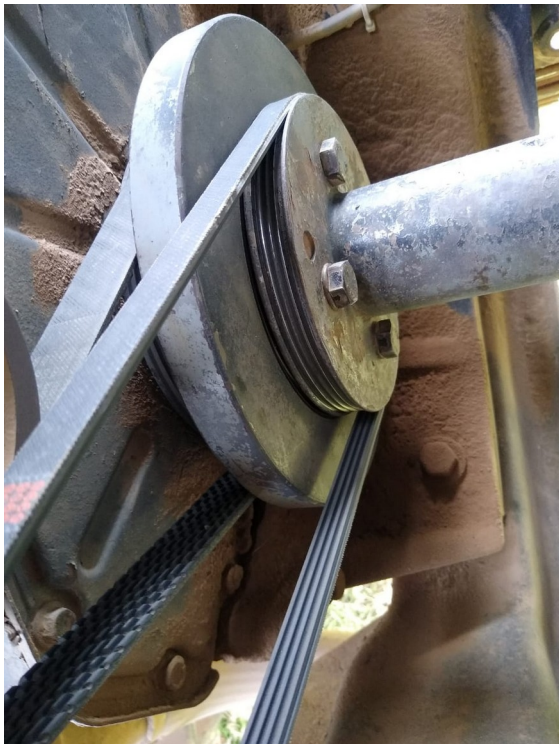
Foto 10: Polia com defeito. Fonte: Elaborada pelo autor.

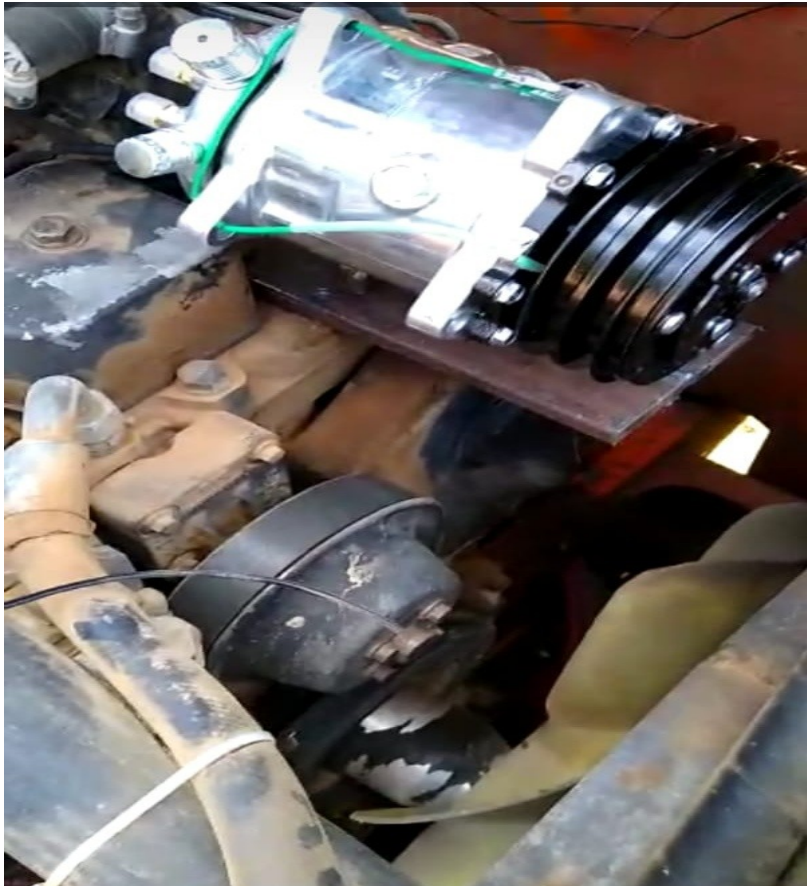
Figura 12: Construção do suporte do compressor do ar condicionado. Fonte: Elaborada pelo autor.

Após a chegada das peças encomendadas, iniciou-se a montagem, onde foi necessário a produção de suporte para compressor e para o condensador. Após ser feita a montagem das mangueiras, filtro secador, pressostato, termostato, e ser realizado a instalação elétrica nova. Para esta foi utilizado multímetro, caneta de teste para que a ligação fosse feita de acordo com as especificações que o fabricante das peças exigia, pois a máquina possuía pontos de voltagem 12v e 24 v.

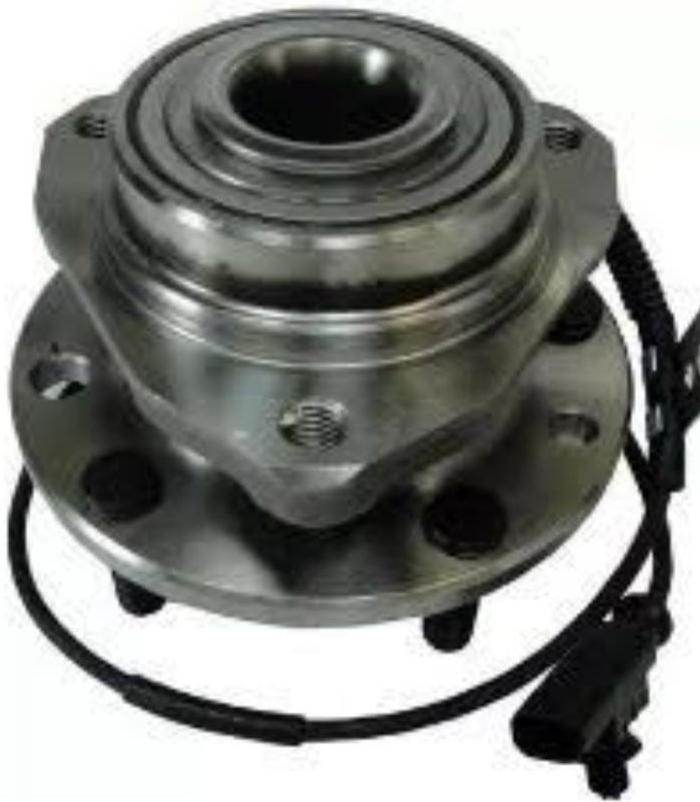
Dando continuidade aos trabalhos realizados no período de estágio, chegou á oficina uma solicitação de socorro a uma camionete que apresentou um ruído anormal e que estava produzindo um odor diferente e o cliente estava preocupado em seguir viagem até a oficina com o veículo nesta situação. Sem saber o diagnóstico do que poderia ter ocorrido com o veículo, nos deslocamos até o local e verificamos, após análise, que o veículo estava com o rolamento de roda dianteira danificado, sendo realizada a remoção do veículo com suporte de um caminhão, pois não havia a peça estoque.

Figura 13: Imagem ilustrativa da peça idêntica a que foi utilizada na camionete.

Ao chegar na oficina foi iniciada a desmontagem para relatar se havia mais alguma anomalia, verificado que o defeito era somente no rolamento, foi feito o pedido do cubo de roda completo, pois por ser uma camionete blazer tracionada, não se fez possível a troca somente do rolamento. Na desmontagem se fez necessário também a desmontagem da roda do lado esquerdo, a qual estava com problema. Também foi necessária a retirada dos fios do sensor ABS, suporte das pastilhas de freio, disco de freio e espelho, para então ser feita a retirada do cubo e iniciar a sua substituição e remontagem dos demais componentes. Após se fez

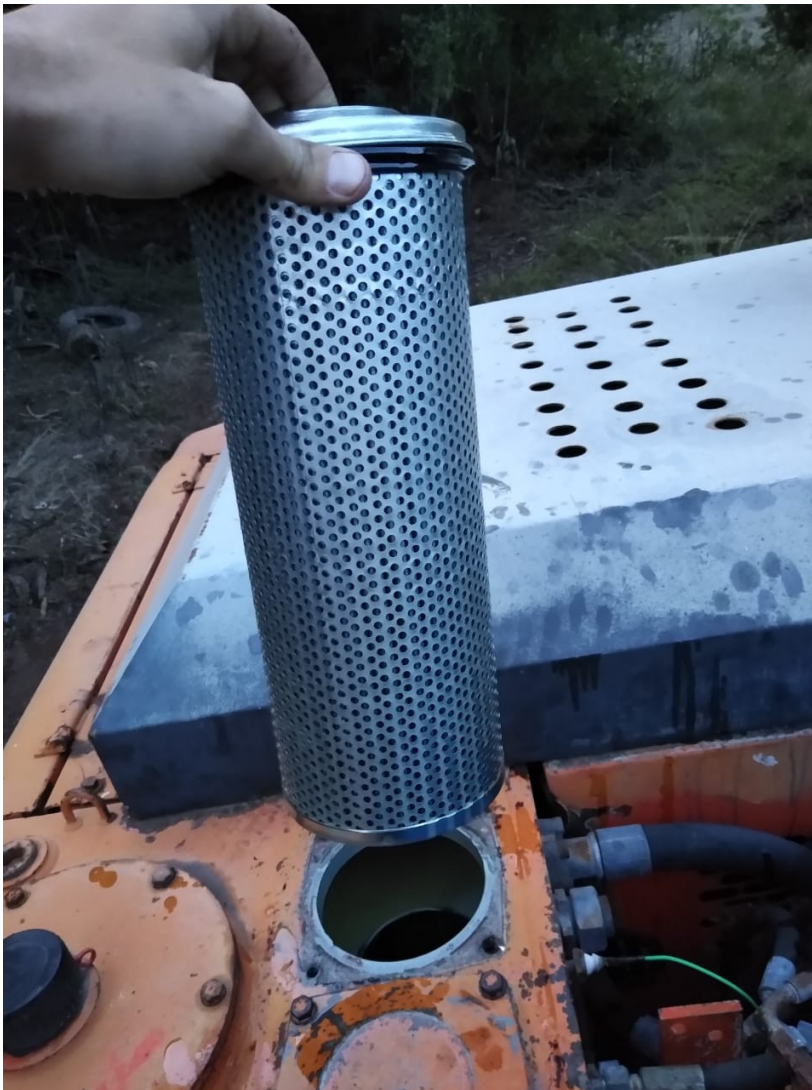
Figura 14: Imagem feita durante a troca de filtros. Fonte: Elaborada pelo autor.

Para a troca de filtros diesel da escavadeira, ou de qualquer outro veículo diesel, se fez necessário na remontagem o enchimento completo dos filtros com diesel e, após o sangramento completo, a retirada de todo o ar do sistema para que a máquina possa ser ligada novamente.

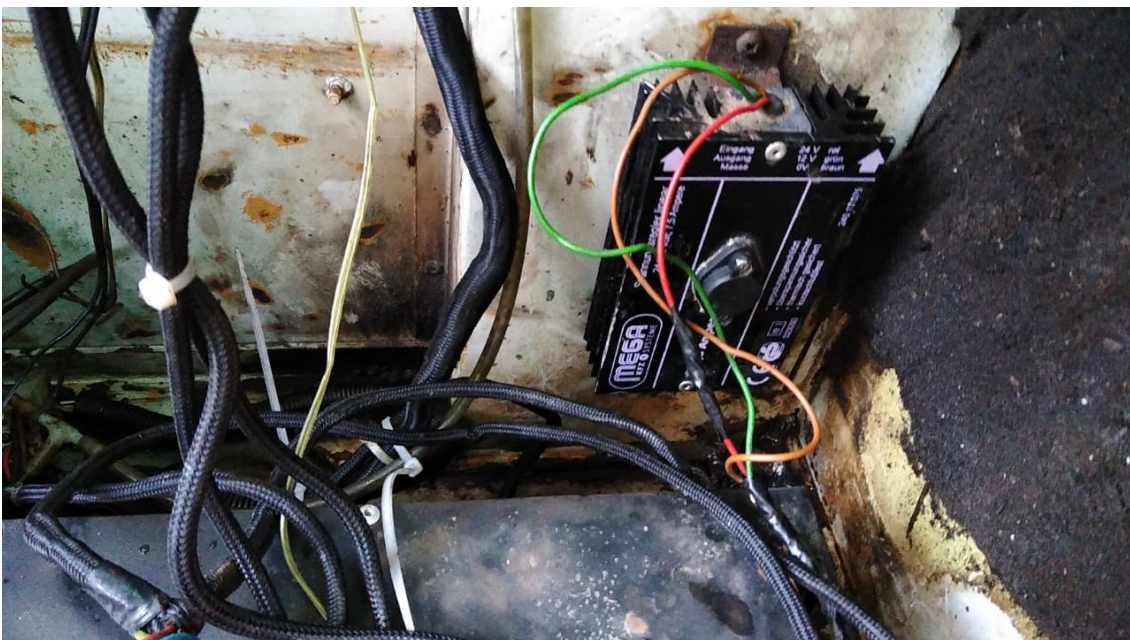
Após a troca dos componentes acima foi realizada a remoção da parte de estofaria e enviado para empresa especializada neste serviço. Até a chegada da estofaria foi realizado o serviço de revisão elétrica, onde foi necessário o reparo de um conversor 24V/12V, porém alguns itens da máquina não estavam funcionando decorrente da anomalia deste conversor, por não possuir equipamento necessário para o reparo da peça. Este serviço também necessitou de reparo por uma empresa terceirizada e quando concluídos os reparos e após a chegada dos itens, iniciou-se a montagem da parte elétrica pela ligação de alguns fios e substituição de alguns que possuíam trincas em sua proteção, o que poderia ocasionar curto circuito, então assim que concluída a revisão elétrica, se fez a montagem da estofaria e a máquina estava pronta para ser entregue ao cliente.

Figura 15: conversor 12V/24V que apresentou defeito. Fonte: Elaborada pelo autor.

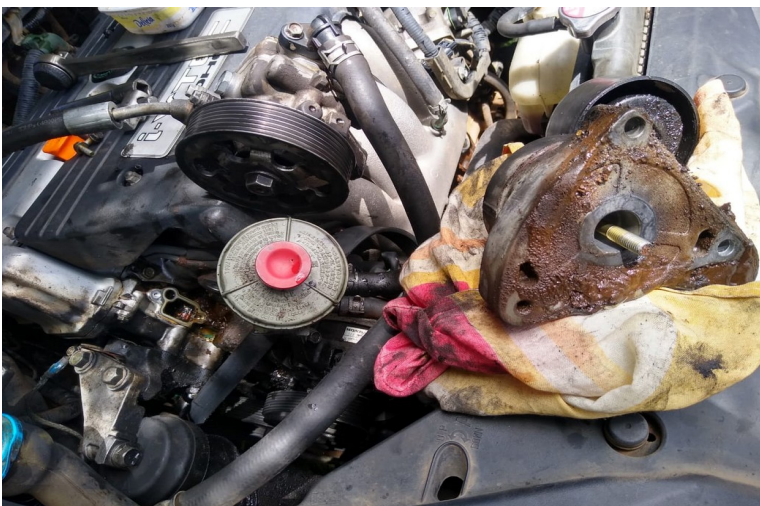
Este serviço foi um pouco mais simples que os demais, mas não menos importante. Foi a retirada de um vazamento de um carro Honda Acorde de um cliente. Este vazamento estava ocasionando a ruptura da correia do motor, pois

deixava liso a superfície de tração, onde a correia traciona, fazendo assim ela patinar e causando o desgaste prematuro.

Figura 16: Imagem do carro com defeito. Fonte: Elaborada pelo autor.

Para ser realizada a retirada deste vazamento, foi necessária a remoção da bomba da direção, suporte da bomba e suporte do estaqueador da correia, onde assim foi possível chegar ao local do vazamento que necessitou apenas a retirada de dois parafusos, o qual prendia uma pequena tampa, onde possuía um filtro de tela. Esse último necessitou ser lavado, pois já estava com boa parte do fluxo de óleo comprometido.

Para a remoção do vazamento, foi feita a retirada da junta e aplicada uma nova, unindo as partes com silicone. Nas demais peças, foi efetuada a limpeza para evitar o desgaste da correia nova, a qual teve que ser substituída, pois a antiga já estava em uma situação muito precária .
