Cliente: **Hastapublicabr Promotora de Eventos Ltda**

REPROVADO

I - Dados do Veículo

Placa: **OCG9999** Marca: **BMW** Modelo: **318i (2.0 16v)**
 Chassi: **WBAPF7101CF100840** Motor: **C018I946** Cor: **Branca** Portas: **4** Ano/Modelo: **2011 / 2012**
 Chassi BIN: **WBAPF7101CF100840** Motor BIN: **C018I946** Cor BIN: **Branca**
 Câmbio: **N/V** Combustível: **Gasolina** Renavam: **00340622270** KM: **Digital N/V**

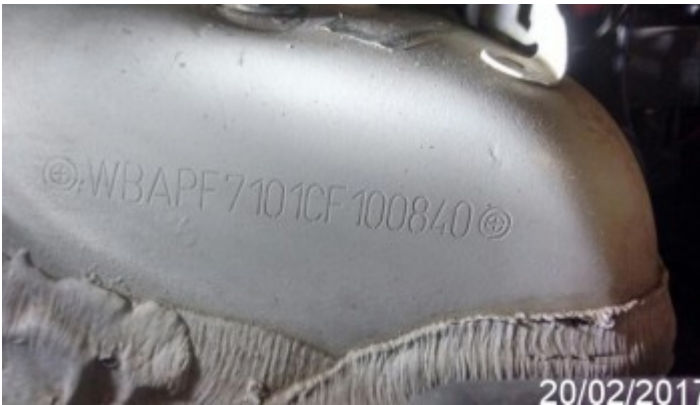
Foto da gravação do chassi : WBAPF7101CF100840

3.1-Gravação serial do chassi encontra-se conforme padrões do fabricante.

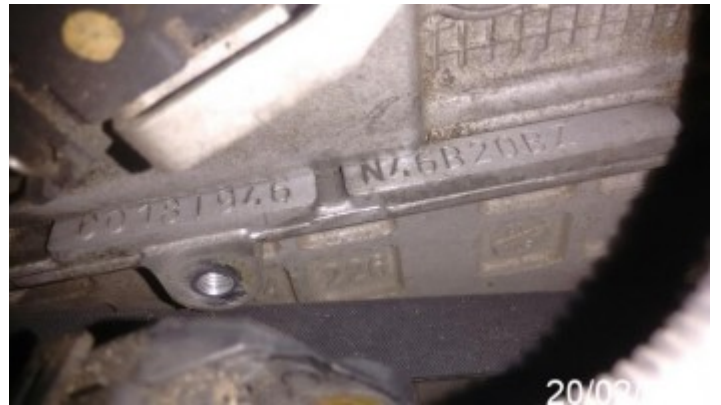
Foto do número do motor : C0181946

2.1-Tipo de gravação dentro dos padrões habituais do fabricante.

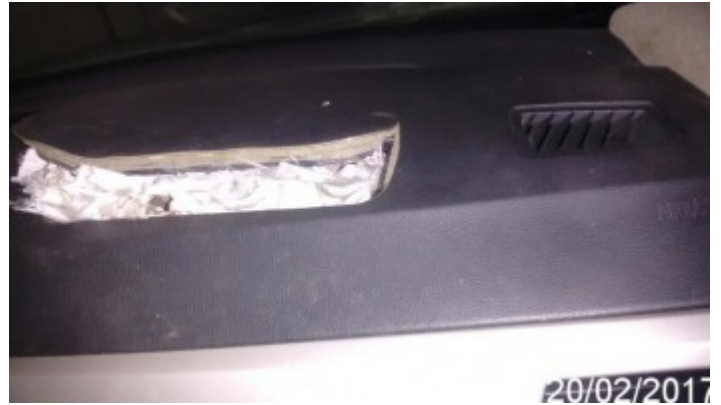
Detalhe da Avaria

VEÍCULO APRESENTA ETA DO COMPARTIMENTO DO MOTOR DANIFICADA,VEÍCULO COM DANOS FRONTAIS E AIR BAGS DEFLAGRADOS,ACONSELHAMOS O LAUDO TÉCNICO DO INMETRO.

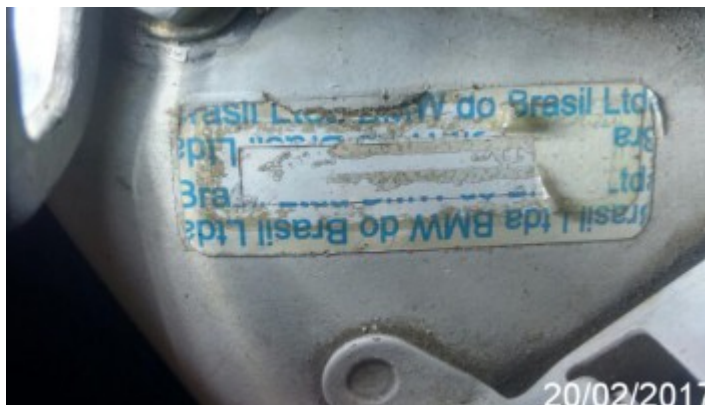
Foto da etiqueta ETA (compartimento do motor)

- Compartimento do motor
DANIFICADAS
