Cliente: **Hastapublicabr Promotora de Eventos Ltda**

Local: **Superintendência da Polícia Federal**

## I - Dados do Veículo

Placa: **QBT0101** Marca: **TOYOTA** Modelo: **COROLLA SEDAN (XEi 2.0 16v CVT)** Cód. Molicar: **04800665-8**  
 Chassi: **9BRBDWHE3G0275316** Motor: **3ZRM317797** Cor: **Branca** Portas: **4** Ano/Modelo: **2015 / 2016**  
 Chassi BIN: **9BRBDWHE3G0275316** Motor BIN: **M317797** Cor BIN: **BRANCA** Combustível BIN: **ALCO/GASOL**  
 Câmbio: **N/V** Combustível: **Alcool/Gasolina** Renavam: **1055505595** KM: **Digital N/V**

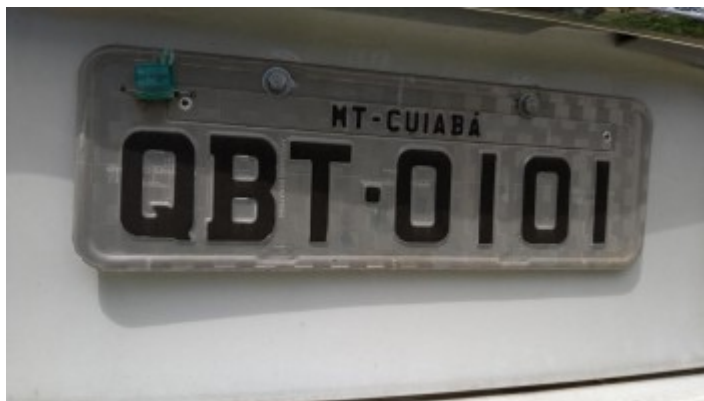
Foto da placa traseira

Original

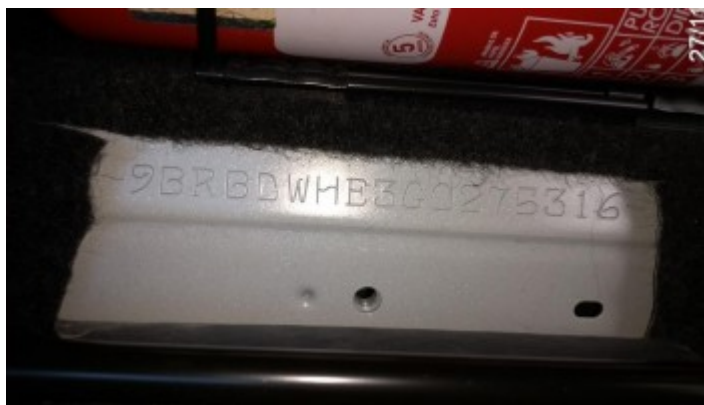
Chassi : 9BRBDWHE3G0275316

1.2.1 - Dentro dos padrões habituais do fabricante, não apresentando anormalidade.

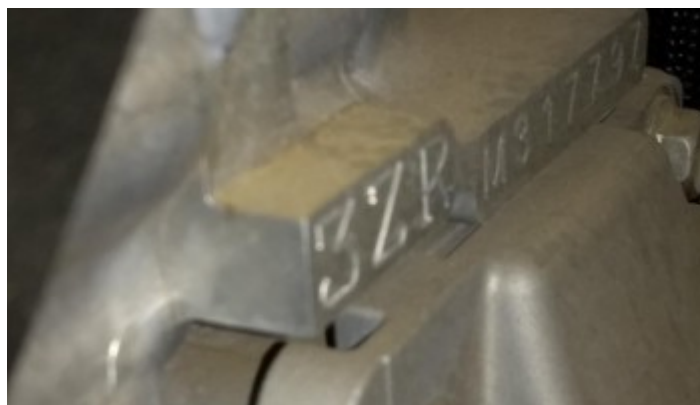
Foto do número do motor : 3ZRM317797

4.2.13 - Divergente da BIN (Base de Índice Nacional).

Numeração do motor do veículo coincide parcialmente com o registro no DETRAN, sendo necessária sua regularização; Veículo blindado, sendo necessária a regularização da documentação junto aos órgãos competentes.

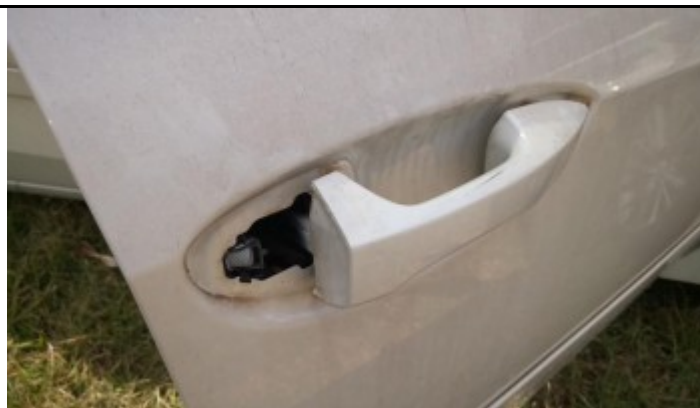
Itens	Localização	Situação	Valor	Descrição
FUNILARIA		Reparo/Pintura	R\$ 850,00	
Higienização	& POLIMENTO	Reparo	R\$ 600,00	
OUTROS	PEÇAS & ACESSORIOS	Reparo	R\$ 750,00	
PNEUS	4X T	Troca	R\$ 1.400,00	
REVISÃO MECÂNICA		Reparo	R\$ 1.400,00	
REVISÃO ELÉTRICA		Reparo	R\$ 500,00

Detalhe da Avaria

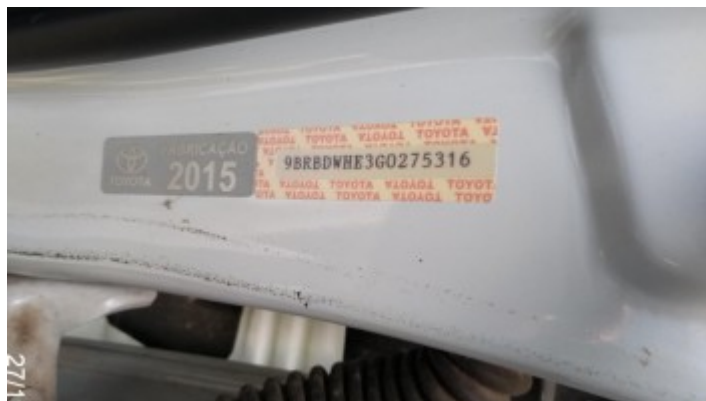
Foto da etiqueta ETA (batente da porta)

ORIGINAIS

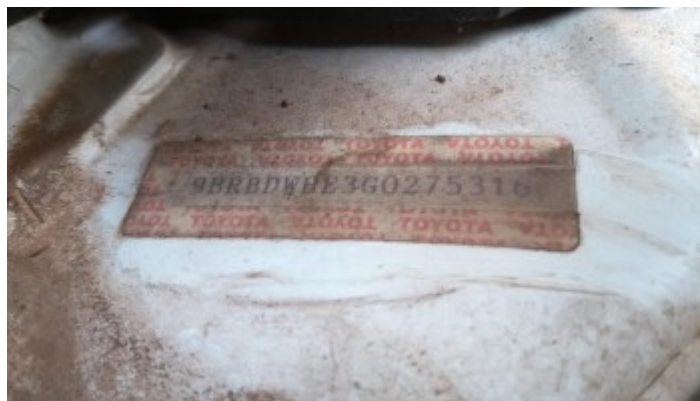
Foto da etiqueta ETA (compartimento do motor)

ORIGINAIS
