Proc. nº 0017 152 - 87.2017.5.16.0004

# AUTO DE PENHORA E AVALIAÇÃO

## Relatório de Vistorias

| Veículo | |
|---|---|
| Marca/Modelo | VOLKSWAGEN / SAVEIRO 1.6 CE |

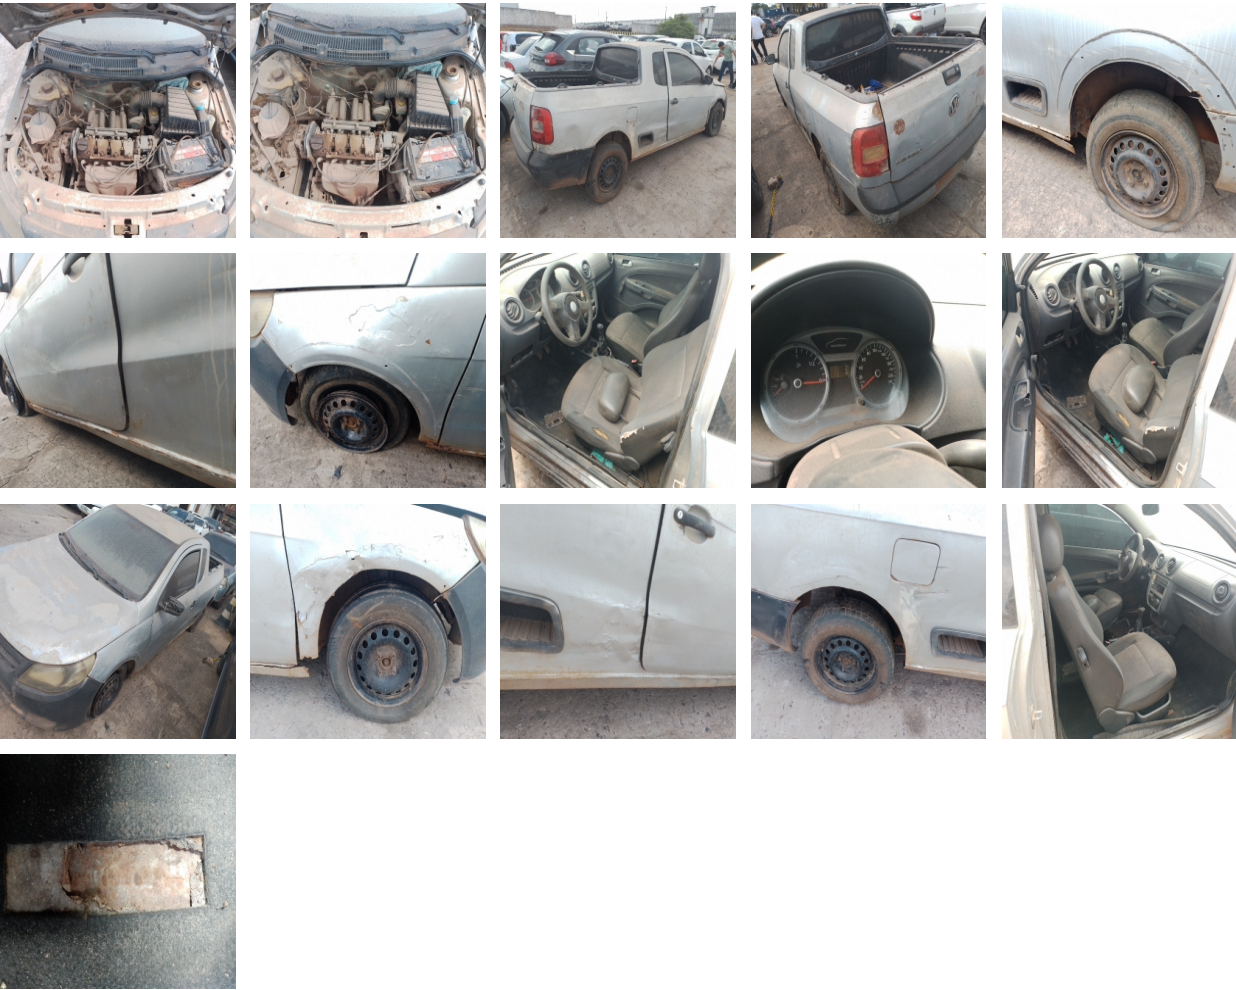
Fotos

| Observação da vistoria |
|---|
| Veículo em ruim estado de uso e conservação, com diversas avarias na lataria e para-choques,lanternas quebradas. Obs :veículo com direção mecânica! |

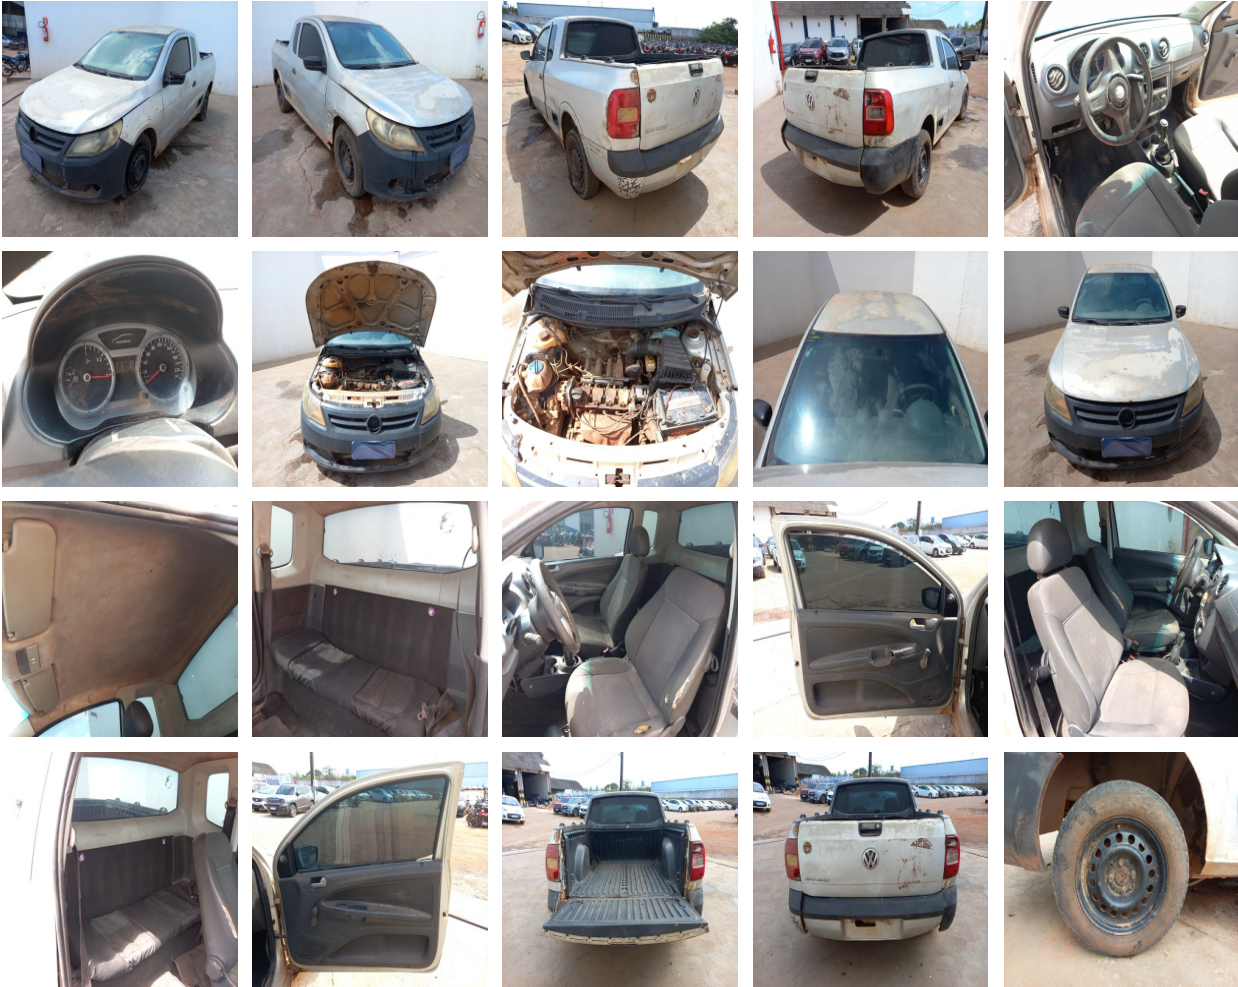
Fotos

| Observação da vistoria | |
|---|--|
| Veículo em ruim estado de conservação governo | |
