RELATÓRIO TÉCNICO AMBIENTAL

CARACTERIZAÇÃO DE ÁREA URBANA CONSOLIDADA

REQUERENTE:	Fabiano Faria
CPF:	073.328.837-59
SOLICITAÇÃO:	Caracterização de área urbana consolidada e avaliação para futuras construções
Endereço:	Avenida Belo Horizonte, Bairro Filomena, margeando com o rio cricaré
Coordenadas (UTM Datum WGS 84):	X 353806.00/ Y 7930083.00

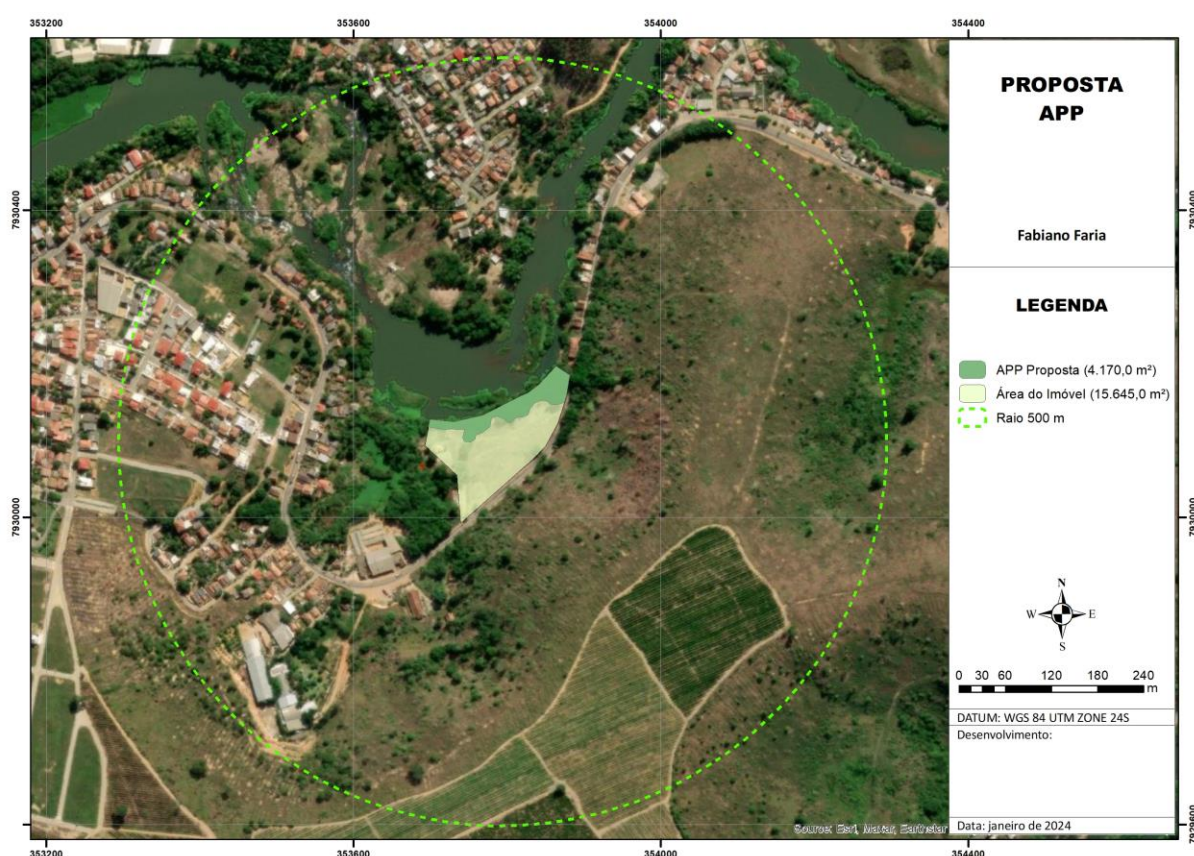
Ainda conforme o mapa a seguir, na área de influência direta do empreendimento no raio de 500 metros, foi possível identificar rodovias, áreas comerciais, industriais e áreas residenciais, conforme visto na figura 1.

Figura 1. Mapa de localização e proposta de ocupação do terreno localizado em área urbana consolidada. Fonte. Autora.

O terreno possui uma área total de 15.645,00 m², considerando as avaliações técnicas de área risco apresentadas pela Defesa Civil Municipal, Estadual e Corpo de Bombeiro Militar do estado do Espírito Santo, o histórico de ocupação da área, foi proposto no **anexo I** uma faixa não edificável de 4.170,00 m², ocupando aproximadamente 26% da área do terreno. Salienta-

se que o mapa apresentado é uma proposta que pode ser amplamente discutiva e modificada, entretanto a mesma baseou-se na área de drenagem natural do terreno, assim como o período de cheia que em mais de 20 anos nunca superou a faixa de 15 metros de extensão na área da propriedade.

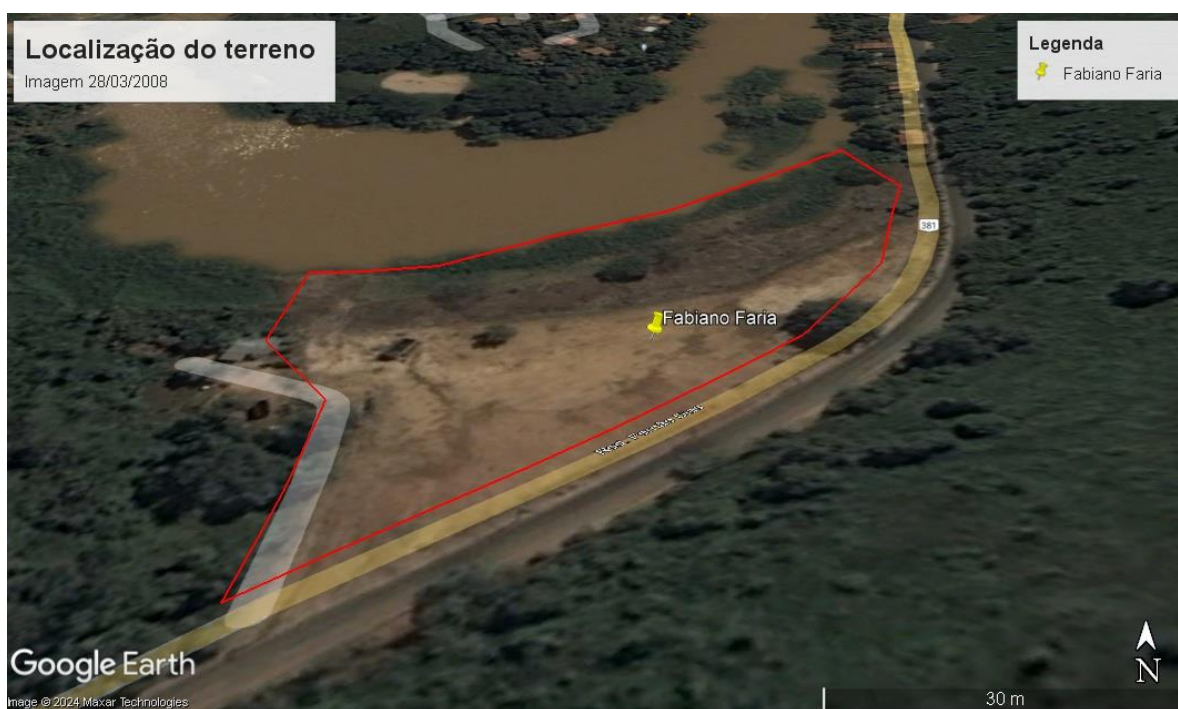
Salienta-se que o proprietário adquiriu o terreno em meados dos anos 2000, pertencente há sua família há mais de 100 anos, sendo a área coberta por apenas pastagens, tal informação pode ser aferida por meio do Laudo de Vistoria emitido pelo IDAF em **14/10/2003** onde foi constatado a existência de pastagens e a inexistência de área coberta por vegetação nativa (Processo SEMMA – Fls 253). Além disso tal informação pode ser confirmada através de análise histórica das imagens aéreas fornecidas pelo Google Eart Pro, onde foi possível constatar que em 2008 havia pouquíssimos fragmentos vegetais localizados as margens do Rio Cricaré, conforme visto na figura 3.

Figura 3. Imagem Georeferenciada do terreno em 28/03/2008. Fonte. Google Earth Pro.

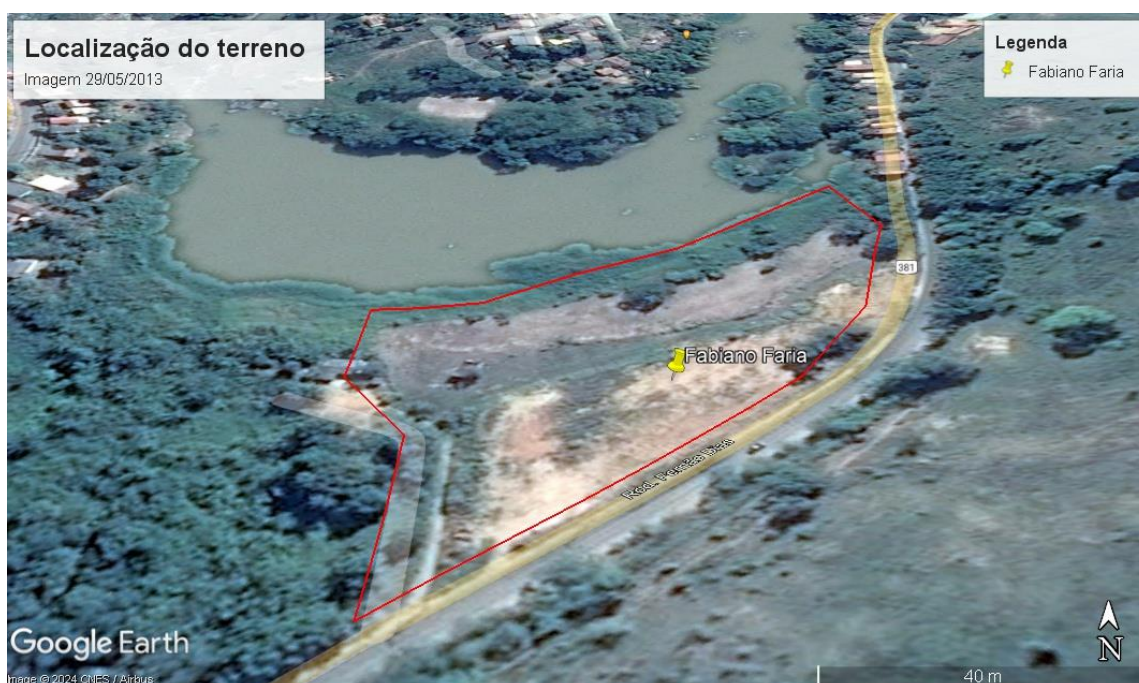
Observa-se também as imagens georreferenciadas em 29/05/2013, onde mesmo após um período de chuva que até então foi a maior registrada nos últimos 20 anos, segundo consta nos autos do processo desde que começaram as medições pluviométricas há 100 anos atrás, o período chuvoso ocorrido em 2013 foi o maior volume de chuva de todos os tempos, mesmo assim não foi possível verificar alagamento na área do imóvel e nem mesmo aumento significativo dos fragmento de vegetação ao longo do rio, conforme visto na figura 4.

Figura 4. Imagem Georreferenciada do terreno em 29/05/2013. Fonte. Google Earth Pro.

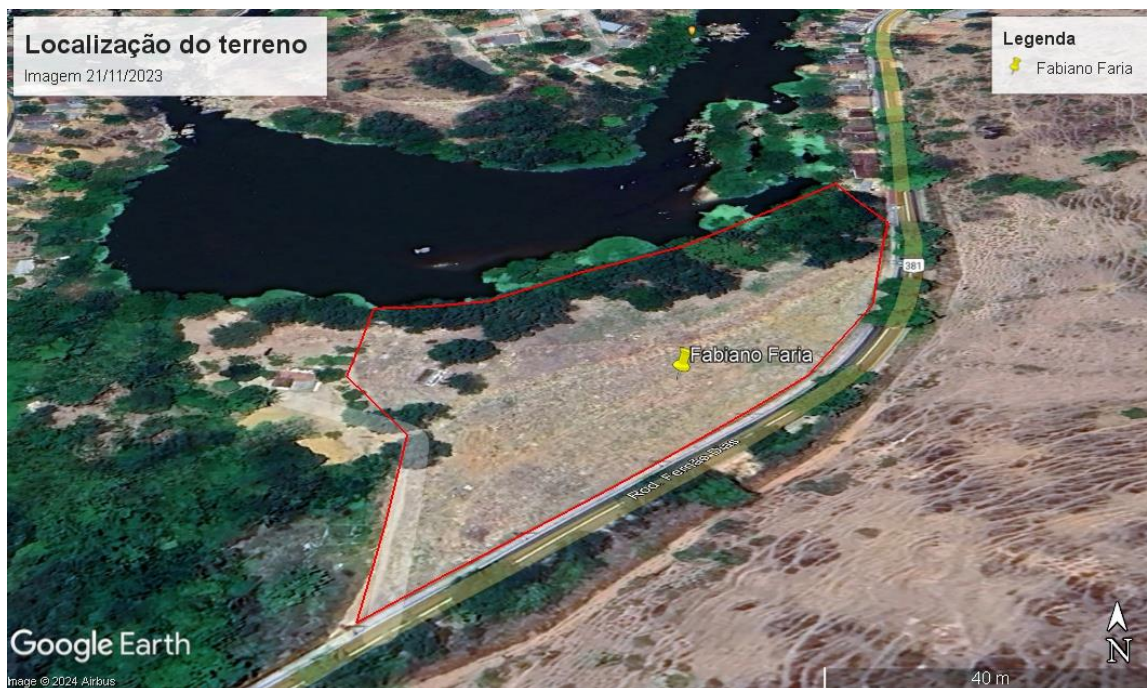
As imagens fornecidas pelo Google de novembro de 2023 indicam pouca modificação do fragmento de vegetação, entretanto de acordo com o proprietário o mesmo realizou o plantio de espécies ao longo das margens do Rio, das que lá estão, dentro de uma faixa de aproximadamente 15 metros, conforme visto na figura 5.

Figura 5. Imagem Georeferenciada do terreno em 21/11/2023. Fonte. Google Earth Pro.

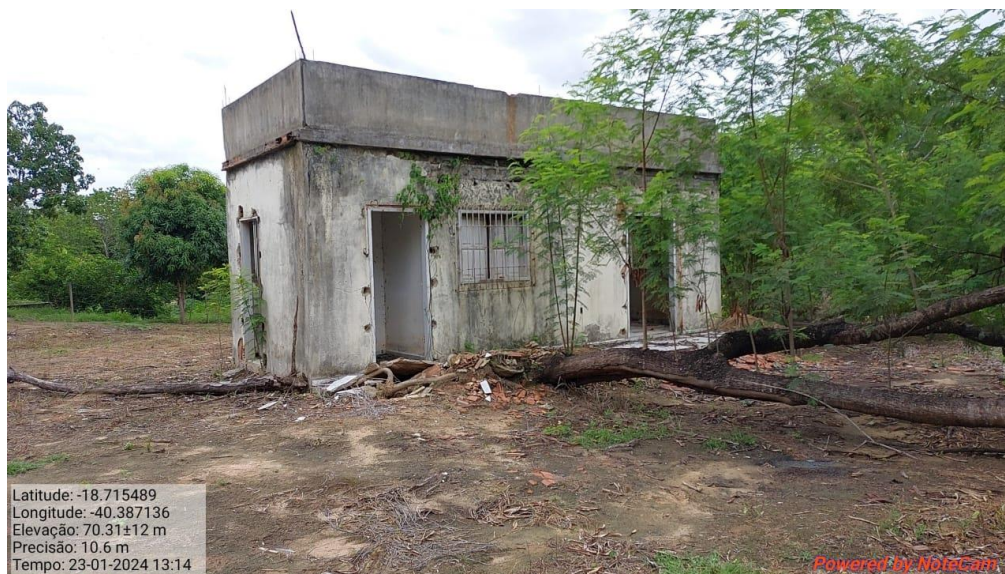
Em levantamento de campo e vistoria in loco foi possível constatar a execução da atividade de terraplanagem, corte e aterro no terreno, além de uma construção de alvenaria indicando ocupação da área, figura 6 e 7.

Figura 6. Construção de alvenaria. Fonte. Autora.

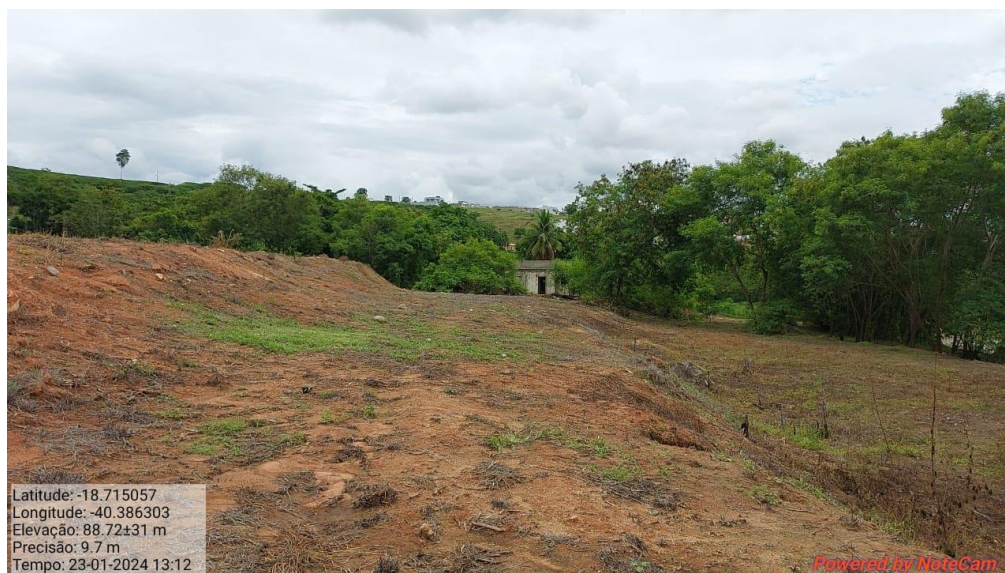
Figura 7. Aterro indicando terraplanagem executada. Fonte. Autora.

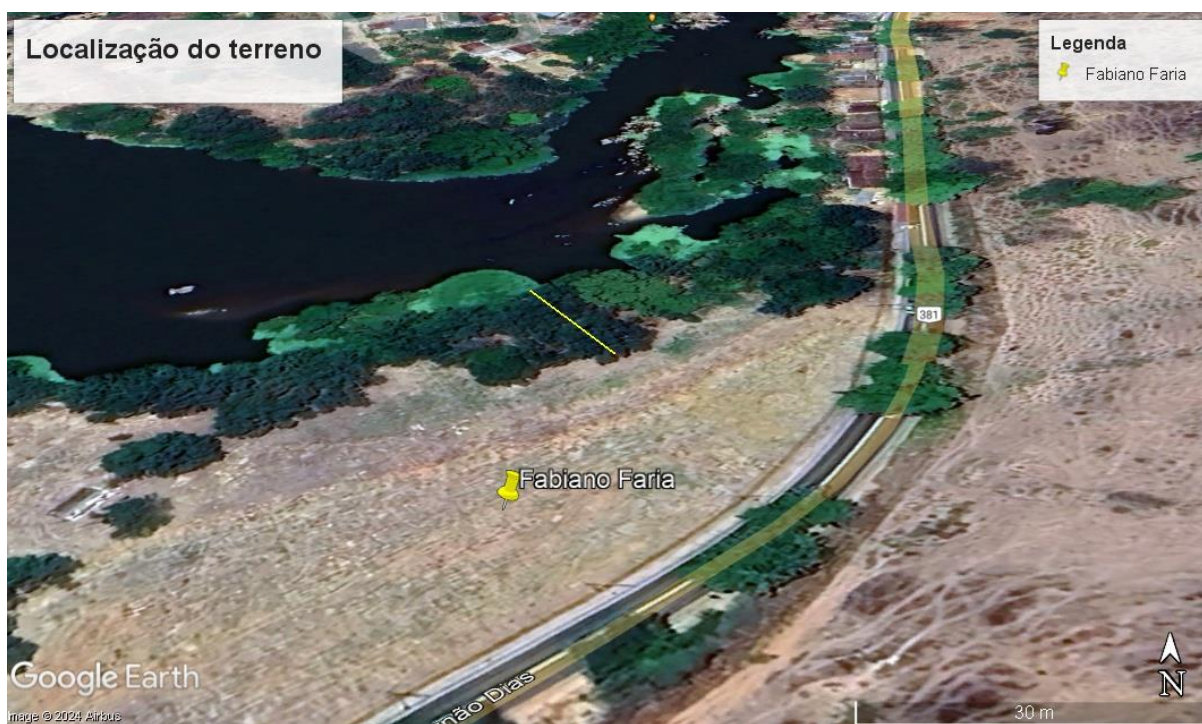
Ainda é possível afirmar através da análise de imagens aéreas que não houve supressão de vegetação nativa por parte do proprietário, ademais foi realizado por parte do mesmo a recuperação ambiental de uma faixa de fragmento florestal, que gira em torno de 15 metros de extensão ao longo do terreno, conforme observa-se na figura 8.

Figura 8. Trecho de área preservada no terreno. Fonte. Google Earth

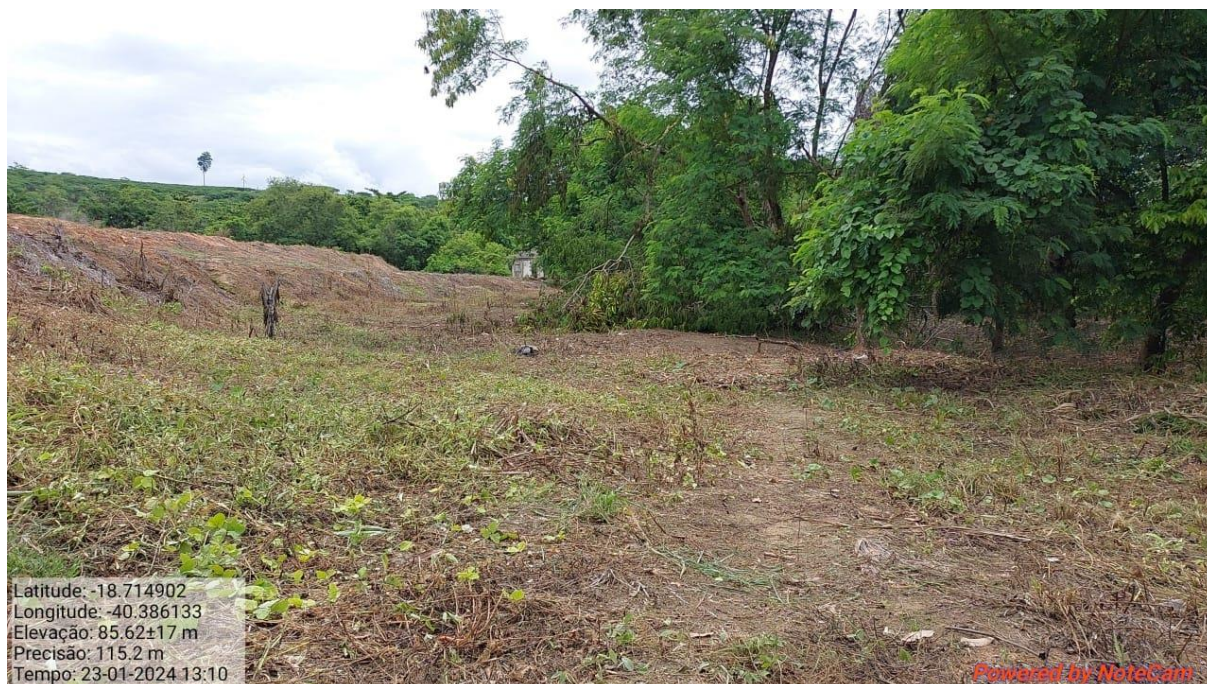
Figura 9. Trecho de área preservada no terreno. Fonte. Autora.

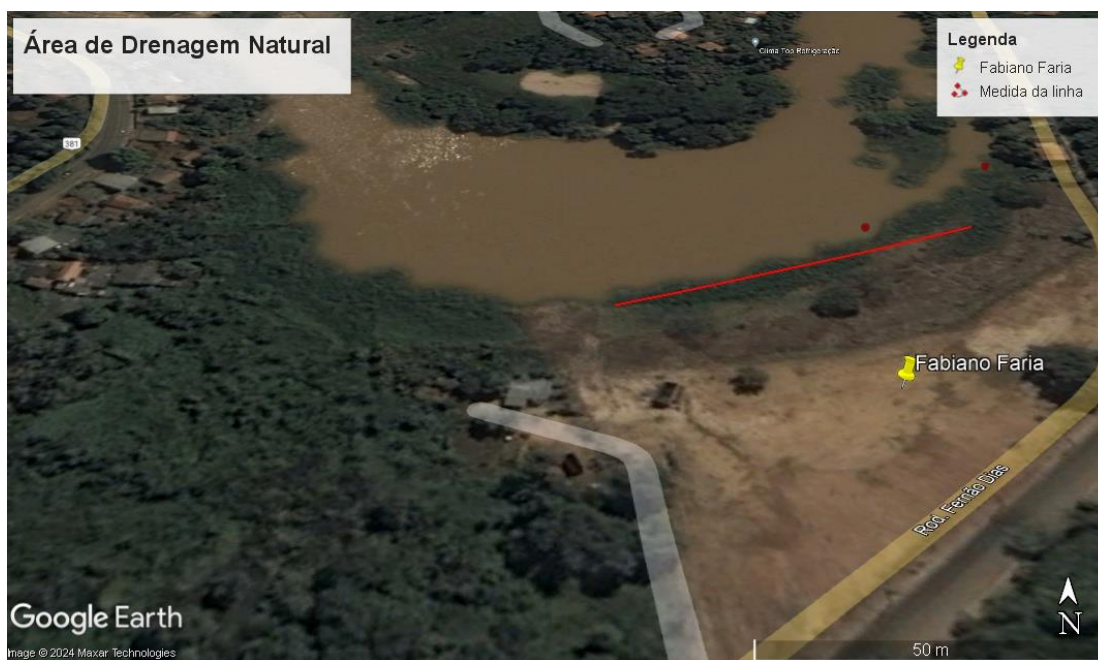
É possível visualizar na linha em vermelho a área de drenagem natural do terreno, vide figura no ano de 2008 onde é possível visualizar a drenagem natural sem a presença da vegetação,

desta forma no período de cheias em uma faixa compreendida entre 05 a 15 metros toda a água é convergida novamente para o rio nos pontos indicados em vermelho.

Figura 10. Área de drenagem natural do terreno e área de alagamento em período de cheia. Fonte. Google Earth.

A drenagem é o fator primordial para a captação de águas pluviais e para a proteção dos taludes jusantes contra processos erosivos. Considerando que ao longo dos anos o requerente realizou a preservação da faixa de drenagem natural do terreno, é válido que com a vegetação em um período de cheias a água seja infiltrada lentamente no solo e direcionada para os canais do rio sem causar prejuízos estruturais no solo e reduzindo o risco de aumentar a área de alagamento.

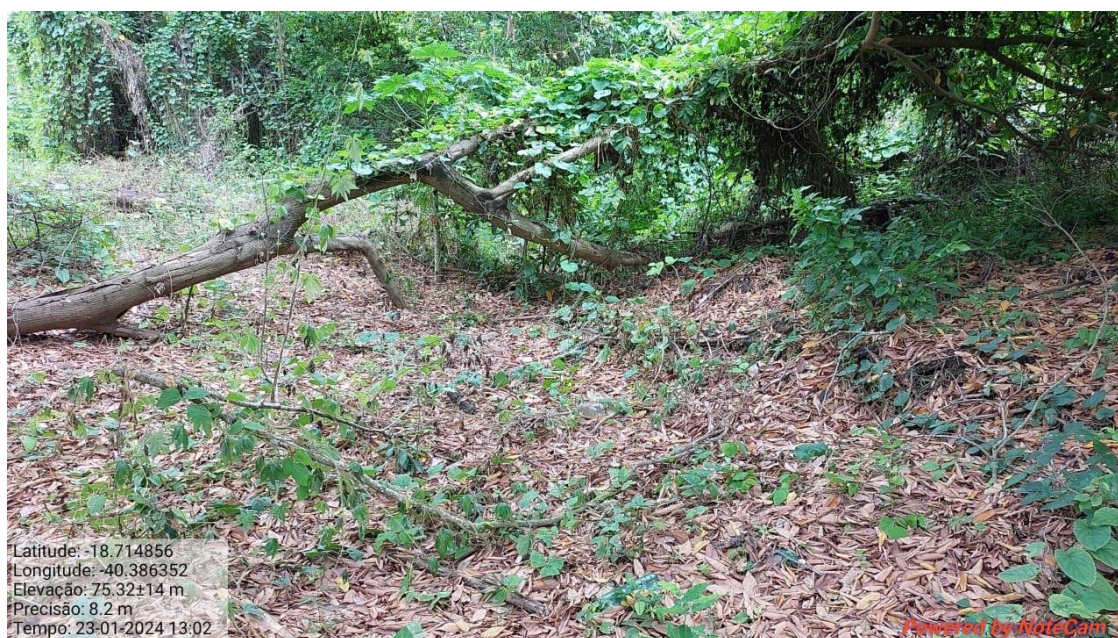
Em visita in loco, foi possível identificar que a área de drenagem do Rio encontra-se dentro da faixa de 15 metros entre o terreno e o Rio Cricaré, sendo possível visualizar a área de drenagem natural do terreno através de imagens georreferenciada no google Earth.

Figura 11. Área de Drenagem natural do terreno. Fonte. Autora.

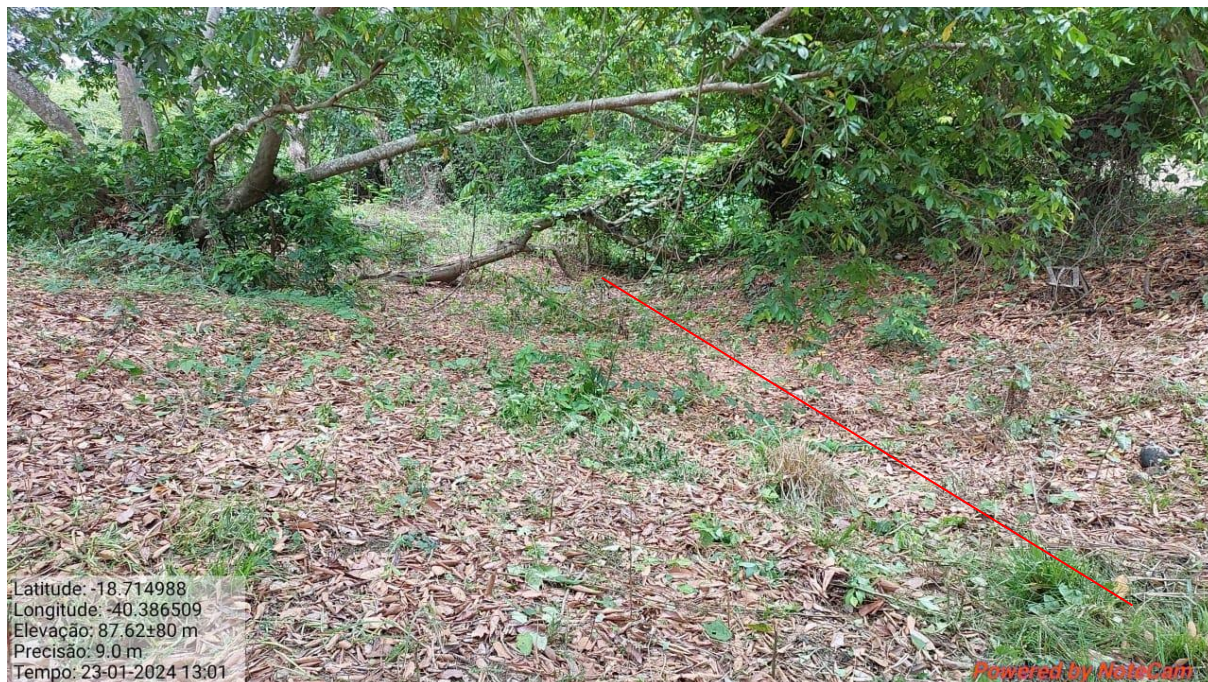
Figura 11. Área de Drenagem natural do terreno. Fonte. Autora.

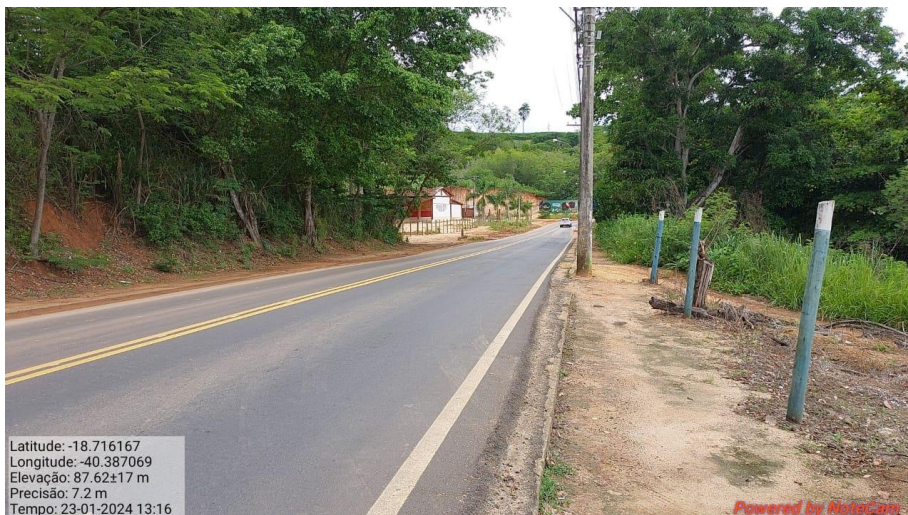
O terreno encontra-se localizado às margens da Avenida Belo Horizonte, Bairro Filomena, sentindo Nova Venécia x São Mateus com um trânsito constante e intenso de veículos, localizado em área urbana consolidada, sendo que a título de esclarecimento, a Rodovia Estadual ES-381 Rodovia Miguel Curry Carneiro, se inicia após o fim do perímetro urbano nas proximidades do Ifes- Instituto Federal de Ensino e Pesquisa.

Figura 12. Sistema viária no entorno do terreno. Fonte. Autora.
