EXCELENTÍSSIMA SENHORA DOUTORA JUÍZA DE DIREITO DA 1ª VARA CÍVEL,
CRIMINAL E DA INFÂNCIA DA COMARCA DE PIUMHI/MG.

Nº do Processo: 5000492-37.2024.8.13.0515

JOÃO PAULO RODARTE, Engenheiro civil, especialista em Engenharia de Segurança do Trabalho, especialista em Engenharia de Avaliações e Perícias, perito nomeado nos autos do processo em epígrafe, vem perante V. Exa. apresentar seu laudo de avaliação pericial.

O presente Laudo Pericial tem por objeto determinar o valor de mercado¹ do bem imóvel localizado à Av. Marcos Valle Mendes, 1000 - Condomínio Brisas do Lago, no município de Capitólio/Mg.

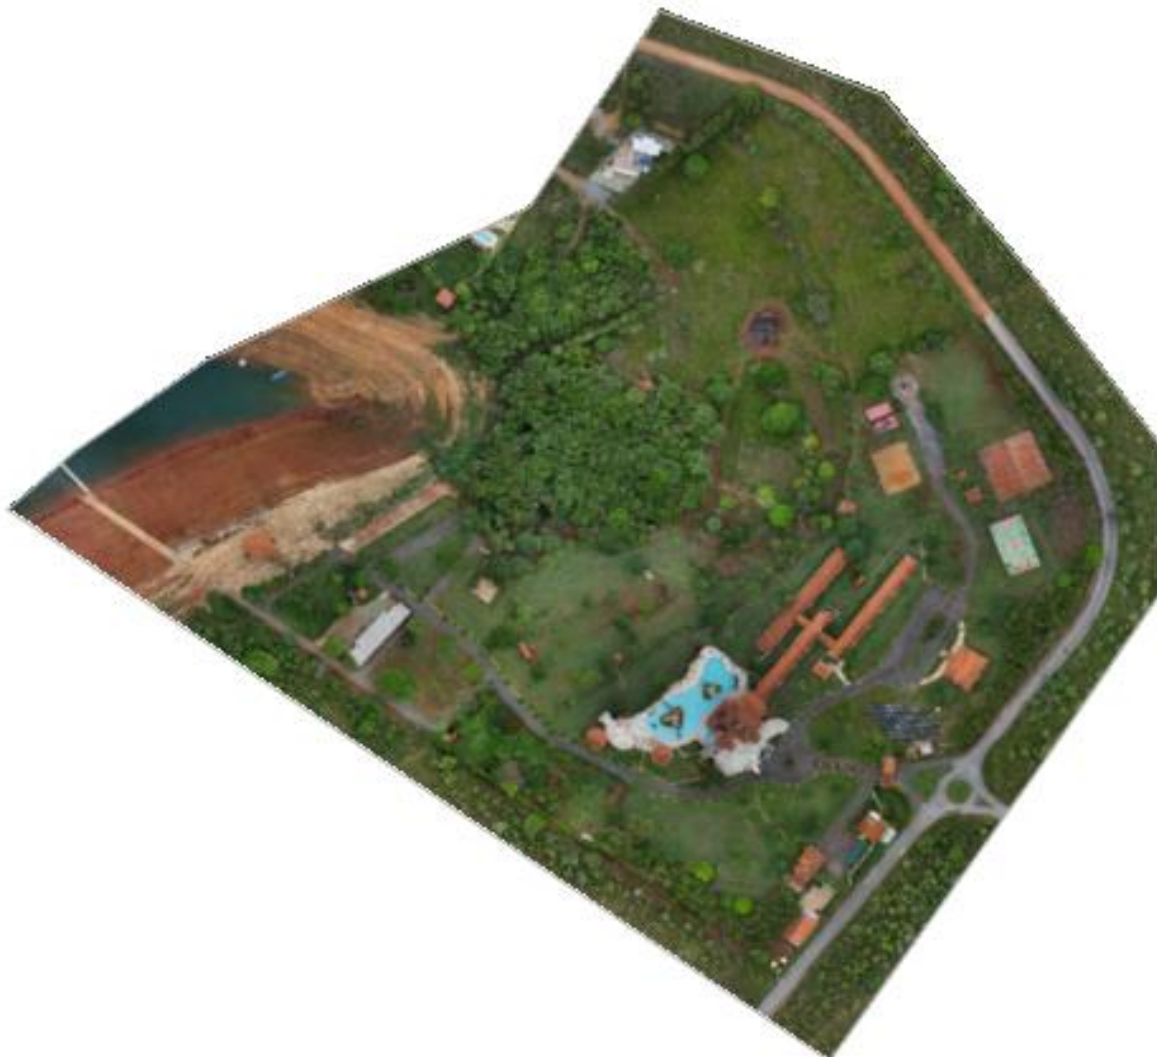
Foto 2 – Foto área do imóvel

- **Acesso:** Bom, a uma distância de 22,5km de Capitólio, 28,7km de Escarpas do Lago, 38,5km de Piumhi e 58,7Km de Passos, todos pela rodovia MG 050.
- **Situação e Viabilidade de Circulação:** A situação da rodovia boa, em todo seu trajeto sendo pavimentada em asfalto.

- **Características da região:** O imóvel está inserido em zona urbana do Município de Capitólio, área predominante de ranchos de alto padrão, no Condomínio Brisas do Lago, contando com todos os melhoramentos públicos, em seu entorno, tendo comércio e escolas próximo, rede de água, sinal de telefonia móvel, energia elétrica da concessionária e placas de geração fotovoltaica e dois (2) geradores de emergência a diesel, estação de tratamento de esgoto.

- **Vegetação (benfeitoria reprodutível):** Existe área gramada com diversas arvores, destacando a grande quantidade de palmeira real e área de mata nativa.

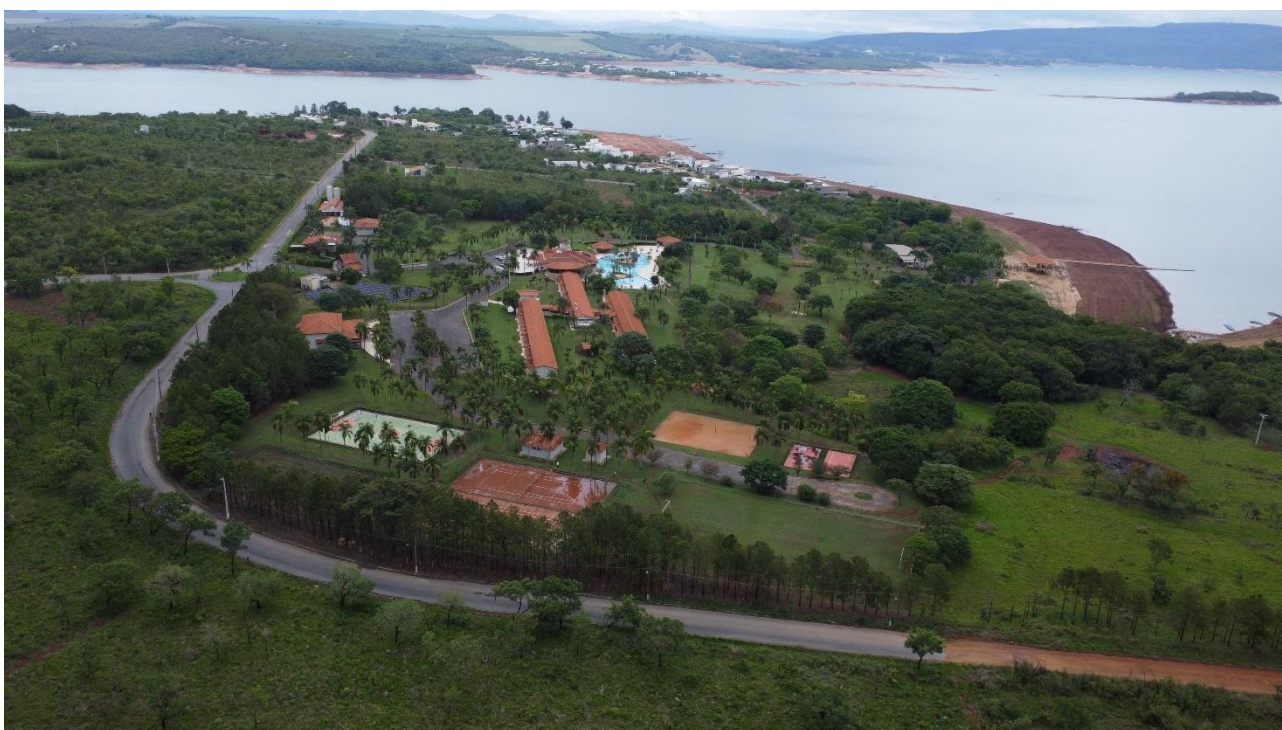
Foto 3 – Foto ilustrativa do imóvel

A construção utiliza estrutura mista de concreto e alvenaria de tijolos, com cobertura em telhas cerâmicas. As vias externas são pavimentadas com asfalto e calçamento de pedra, enquanto as passagens para pedestres utilizam pedras São Tomé e concreto pré-moldado.

- Piso interno revestido com cerâmica esmaltada;
- Pintura acrílica sobre massa corrida;
- Instalações hidráulicas completas com peças sanitárias e metais de qualidade;
- Instalações elétricas independentes, abrangendo pontos de iluminação e tomadas;
- Sistema de energia solar com placas fotovoltaicas e gerador diesel de emergência;
- Esquadrias em madeira, metal e vidro.

- **Tipo de Solo:** solo não foi enquadrado como terras cultiváveis.
- **Topografia:** A topografia em declive para o fundo do terreno
- **Benefitorias:** Trata-se de um complexo hoteleiro com as seguintes áreas:

- **3.362,27 m²:** Distribuídos entre suítes, recepção, cozinha, restaurante e, no subsolo, área de jogos, sauna, loja e demais áreas de apoio;
 - **2.845,84 m²:** Área de apoio construída, composta por casas de morada, centro de convenções, portaria, alojamento, bar (quiosque) da piscina, restaurante (desativado), marina, entre outros;

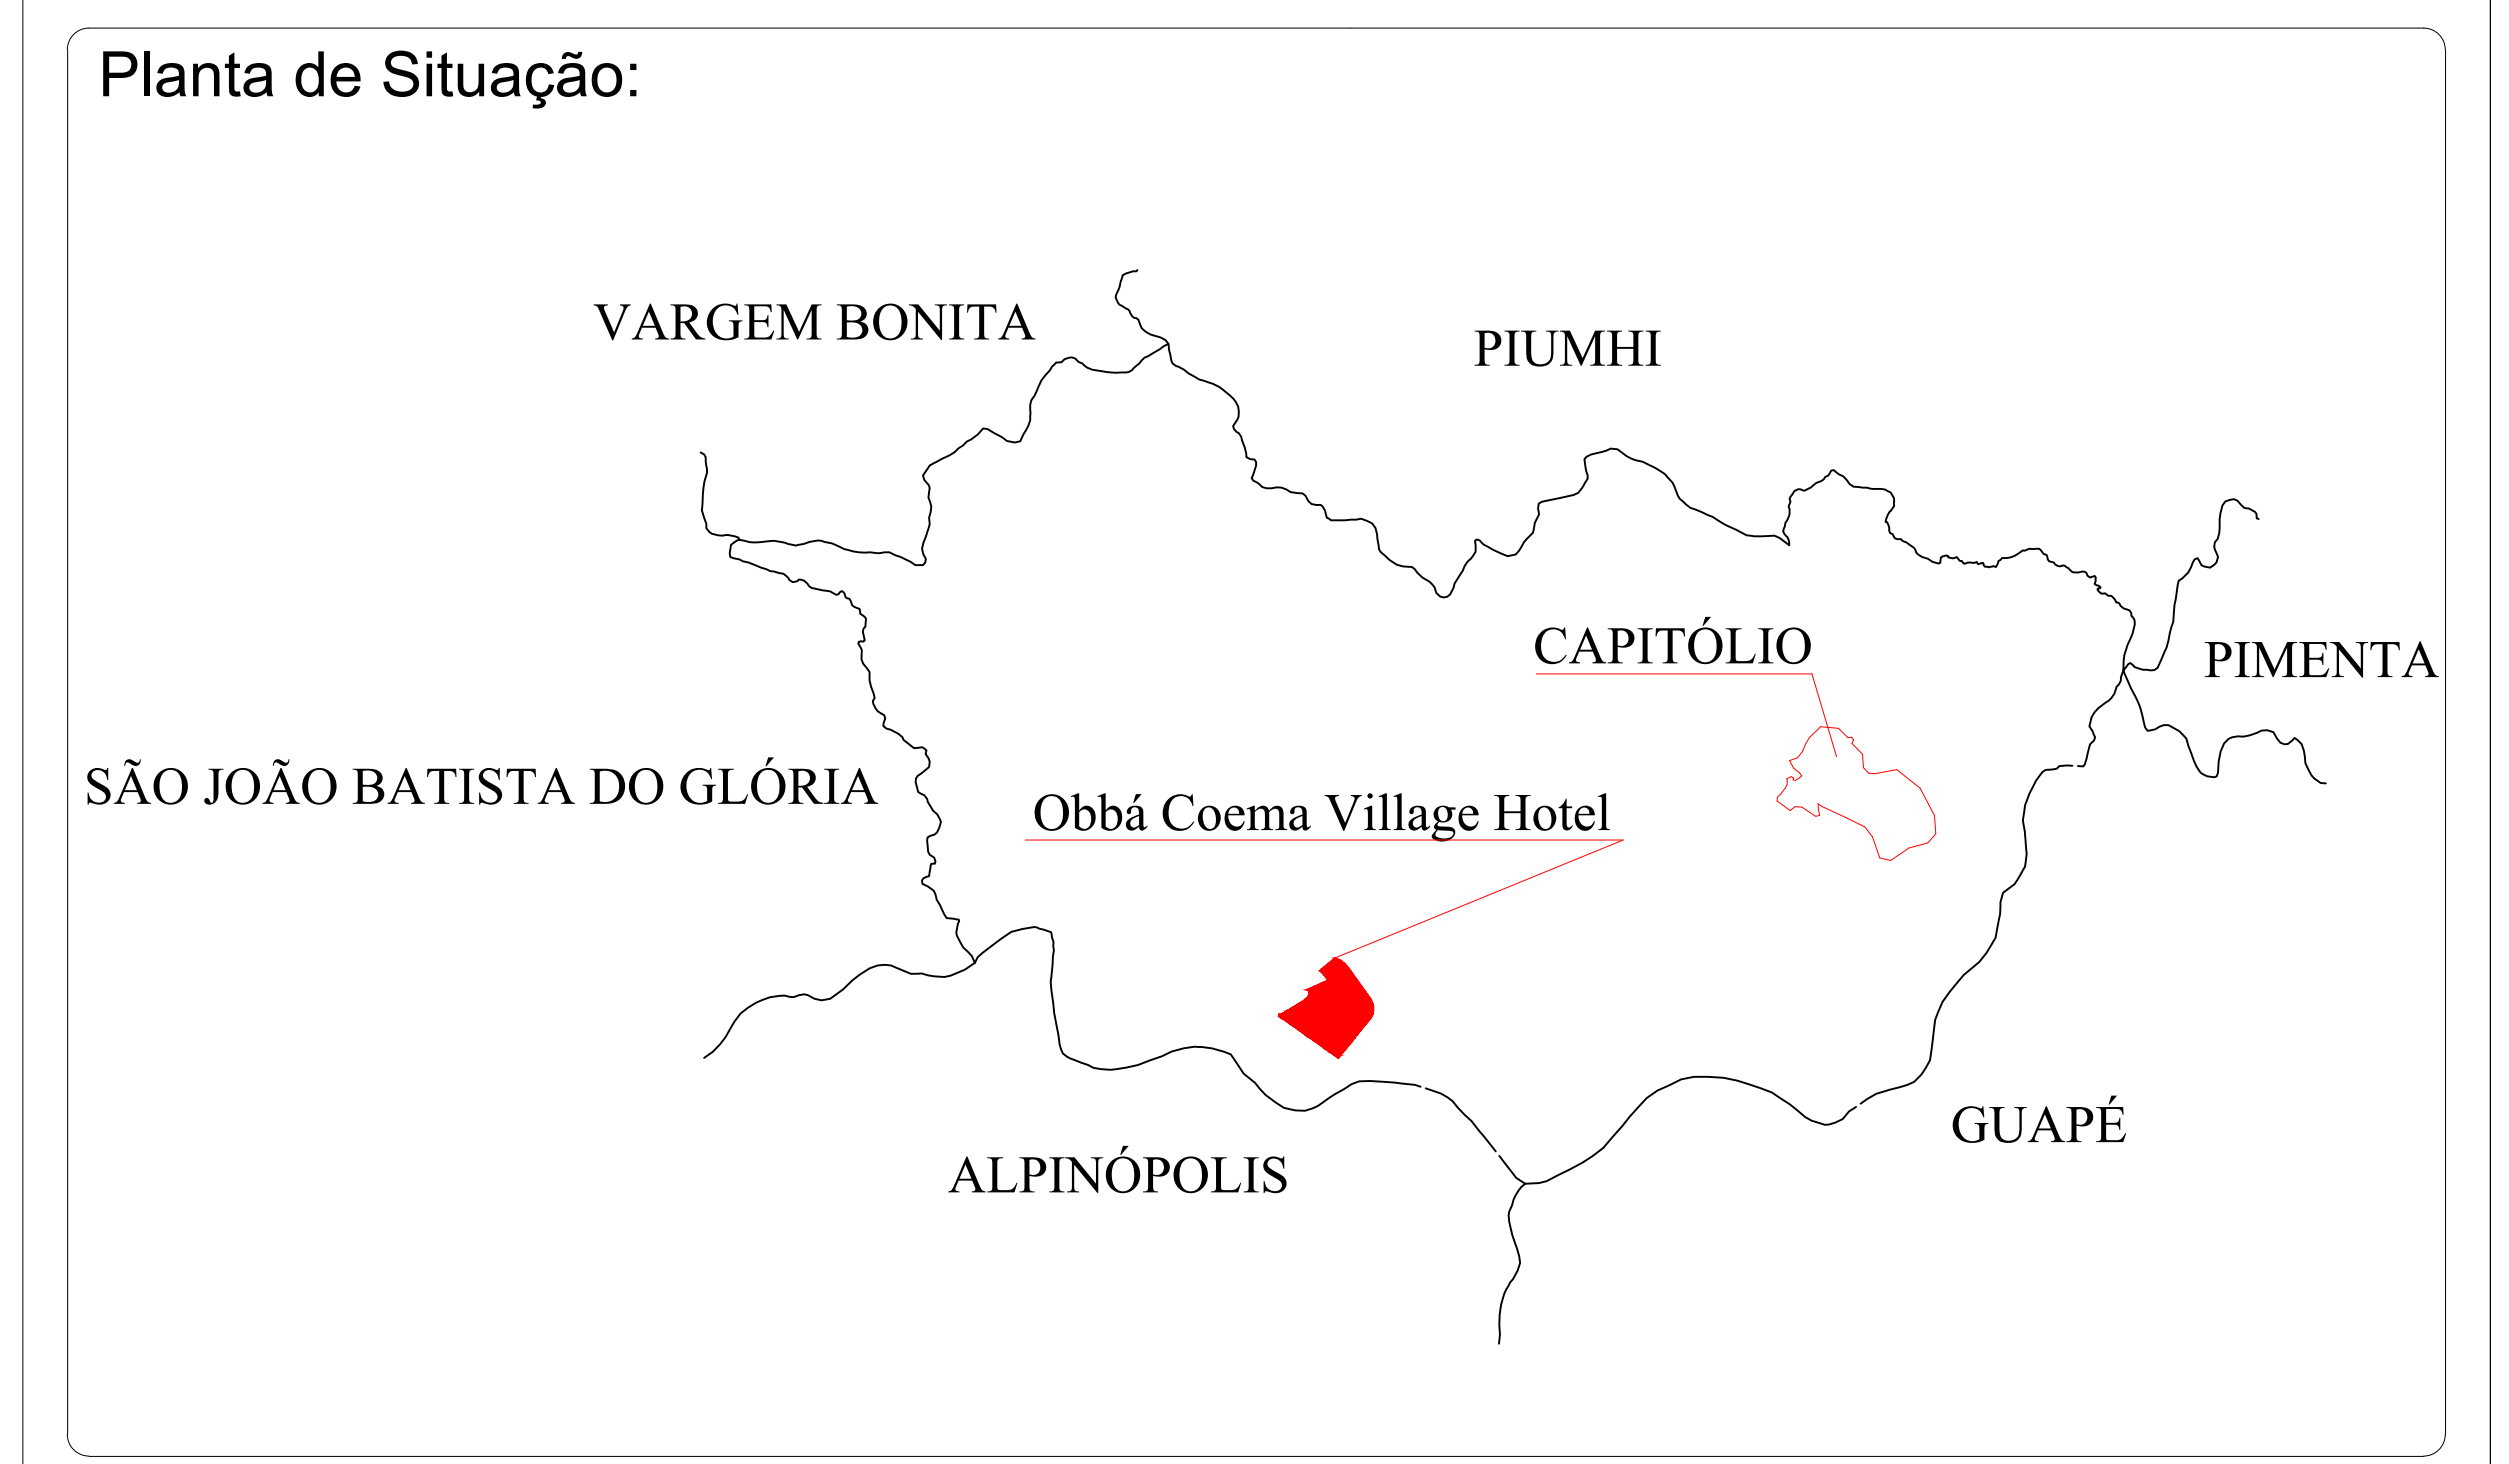
Quadro de Áreas			
Áreas edificadas (cobertas)		Áreas adjacentes	
Descrições	Área (m²)	Descrições	Área (m²)
Hotel	3.362,27	Mata	20.943,04
Casa 1	204,19	Área livre	47.263,76
Casa 2	293,60	Canteiro	159,54
Alojamento	296,23	Gramado	52.495,11
Portaria	121,19	Vias Pavimentadas	10.931,92
Gerador	56,43	Vias de Pedra	4.032,77
Centro Convenções	424,94	Pedras Piscina	1.551,62
Bar Quiosque	117,22	Campo	1.998,63
Restaurante desativado	218,72	Quadras (saibro)	1.918,32
Benfeitoria	238,95	Quadras pavimentada	1.198,00
Quiosque	249,31	Quadra Areia	676,91
Marina	555,55	Placas Solares	733,03
Estacionamento	69,51	Piscina	1.154,96
TOTAL CONSTRUÇÕES	6.208,11	Ilha Piscina	250,24
