**ESTADO DO TOCANTINS
PODER JUDICIÁRIO
COMARCA DE GURUPI**

LAUDO DE AVALIAÇÃO JUDICIAL

Processo: 0002507-30.2016.8.27.2722

3. Objetos da avaliação: Um imóvel urbano registrado no CRI-Gurupi/TO sob a matrícula 8.943. O imóvel possui duas edificações.

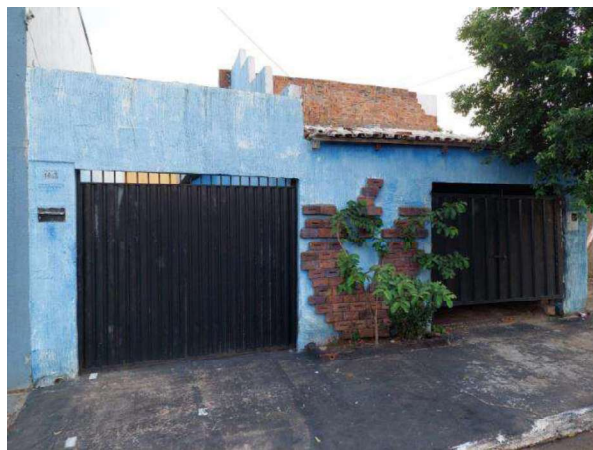
O portão do lado esquerdo dá acesso à edificação 2 e o portão do lado direito dá acesso à edificação 1, conforme se observa na foto ao lado. A edificação que fica na frente do lote, do lado direito (edificação 1), possui estrutura geral de alvenaria, rebocada por dentro e por fora, com algumas partes pintada, sem forro, com piso de cimento queimado, com telhado de telhas plan sobre estrutura de madeira. A edificação possui garagem para um veículo, ambiente para sala e cozinha conjugadas, um quarto, um banheiro social. O banheiro social possui piso cerâmico e revestimento cerâmico em meia parede. A área de lavanderia não tem cobertura. A edificação tem uma porta de madeira, uma porta veneziana no banheiro e duas janelas estilo vitreaux, sendo que a saída do fundo está sem a porta. Segundo apurado junto ao neto da executada, a edificação 1 tem aproximadamente trinta e cinco anos. Observa-se que o telhado e o madeiramento necessitam de substituição completa. Observa-se vários remendos no reboco sobre rachaduras estruturais importantes. O piso se encontra muito avariado. A instalação elétrica no interior da casa é exposta, totalmente inadequada, havendo fios perigosamente pendurados. **Avalio a edificação como em péssimo estado de conservação, alocando-a na classe H da Tabela de Ross-Heidecke** (vide fotos abaixo).

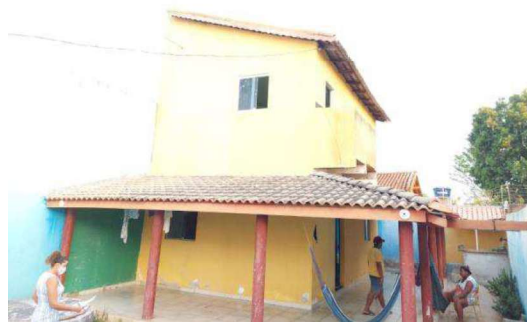
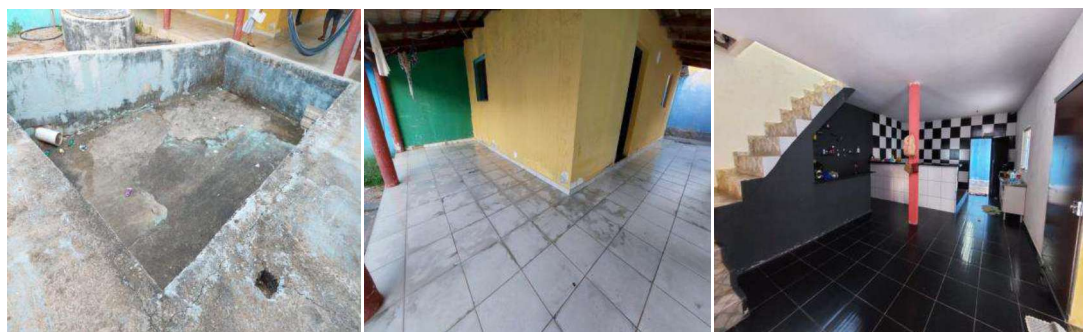
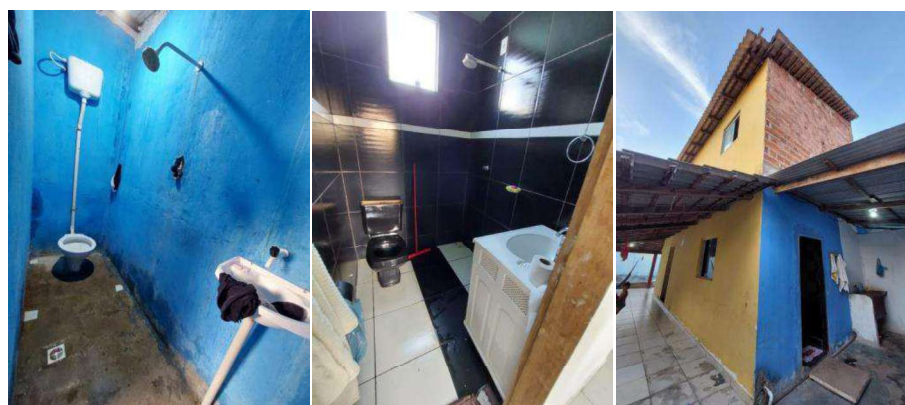
7.1.2.2. Edificação 2: A edificação 2 possui estrutura geral de alvenaria e consiste em um sobrado. No primeiro piso há sala, copa/cozinha, área de serviço e banheiro externo. O segundo piso possui dois quartos, sendo um suíte. A residência possui telhado de telhas de cimento, sobre estrutura de madeira e piso cerâmico. A parte interna da casa é forrada. O telhado da área de serviço é de telhas de fibrocimento sobre estrutura de madeira. A casa se encontra rebocada e pintada por fora e por dentro, exceto pela parte externa do segundo piso, ao fundo, sobre a área de serviço, que não tem reboco e pintura. O banheiro do segundo piso e a cozinha possuem revestimento cerâmico do também nas paredes. Há uma área externa coberta e sem forro, com piso cerâmico, que circunda a frente e a lateral direita do sobrado, conforme se vê na foto ao lado. As portas principais são de vidro temperado, assim como as janelas. O banheiro externo só tem o contrapiso e não é forrado. Observa-se muitas manchas no piso da área externa. Observa-se também falta de planejamento na construção da escada que leva ao segundo piso, sendo necessário se abaixar para não bater a cabeça ao subir as escadas. Há uma piscina inacabada, sem revestimento, no terreno. Segundo apurei junto ao neto da executada, a edificação 2 possui aproximadamente 15 anos. **Avalio a edificação 2 em estado geral de conservação regular**, alocando-a na classe F da Tabela de Ross-Heidecke (vide fotos abaixo).

Classificação de conservação: F (entre reparos simples e importantes)

Cálculo da depreciação conforme tabela: 43,10% (R\$ 50.729,63)
