## CERTIDÃO DE CONSTATAÇÃO COM REAVALIAÇÃO TÉCNICA PARA FINS DE ALIENAÇÃO JUDICIAL

**Processo: 5038392-47.2023.8.08.0024.**

**Descrição do bem:** Automóvel de marca e modelo: **GM/KADETT GL**, ano de fabricação e modelo: 1994/1994, cor: **cinza**, placas: **BOQ-0340/ES**, Chassi: **9BGKT08GRRRC362028** e Renavam: **00619886269**.  
Obs.: Veículo gravado com restrição judicial.

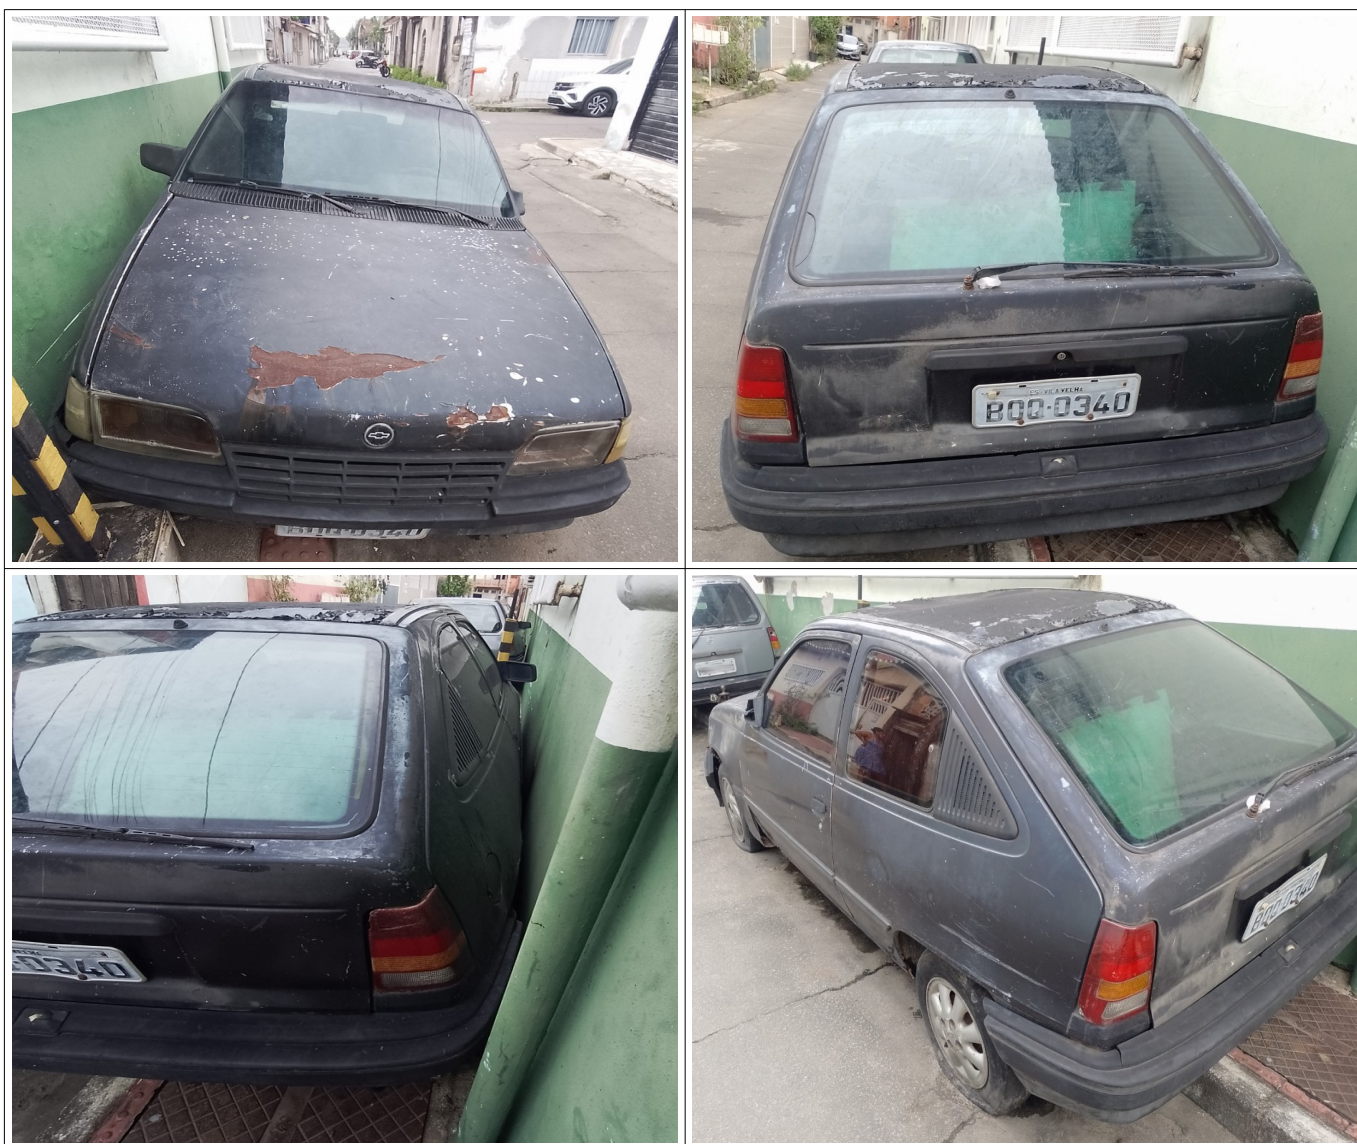
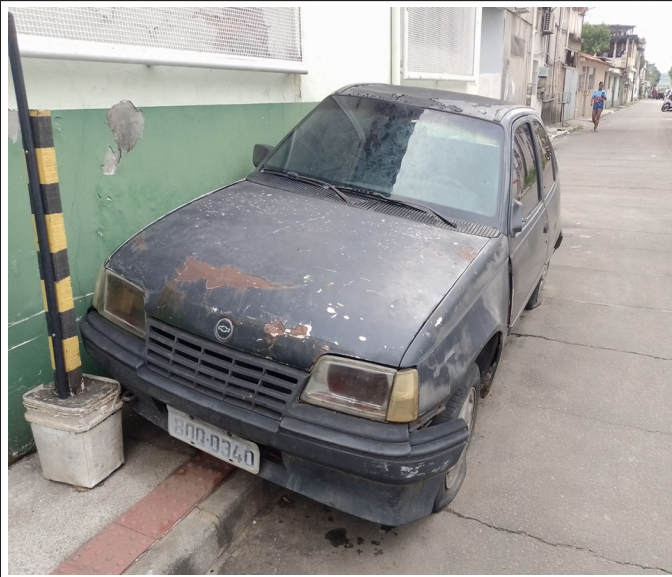
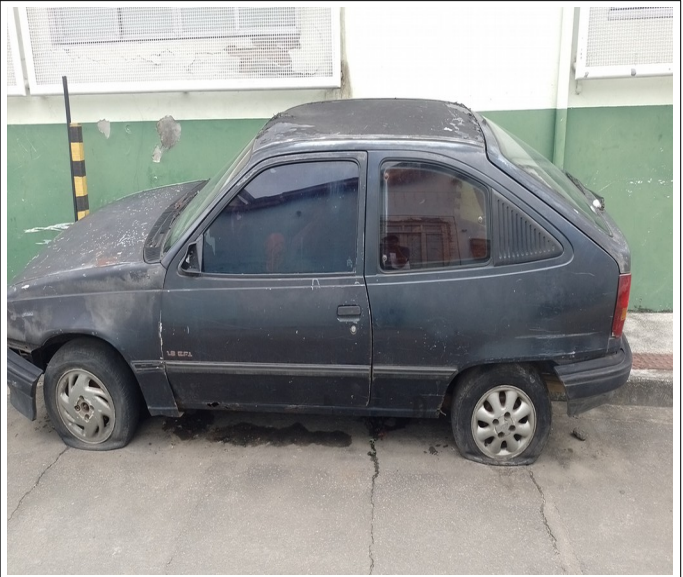
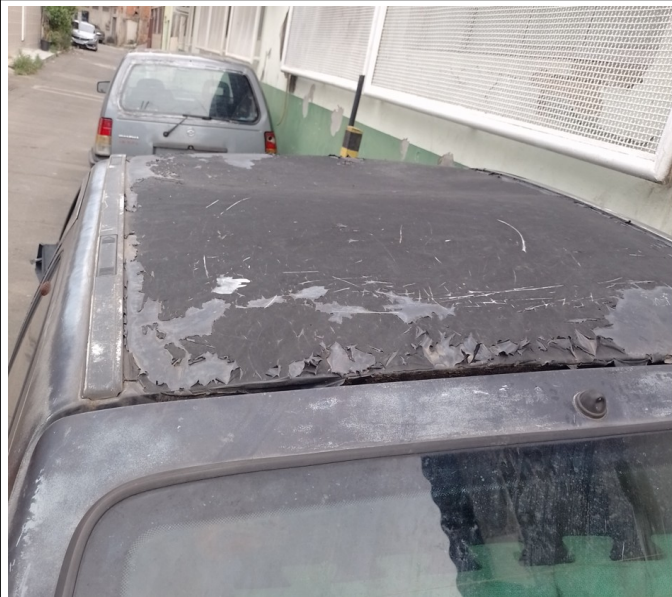
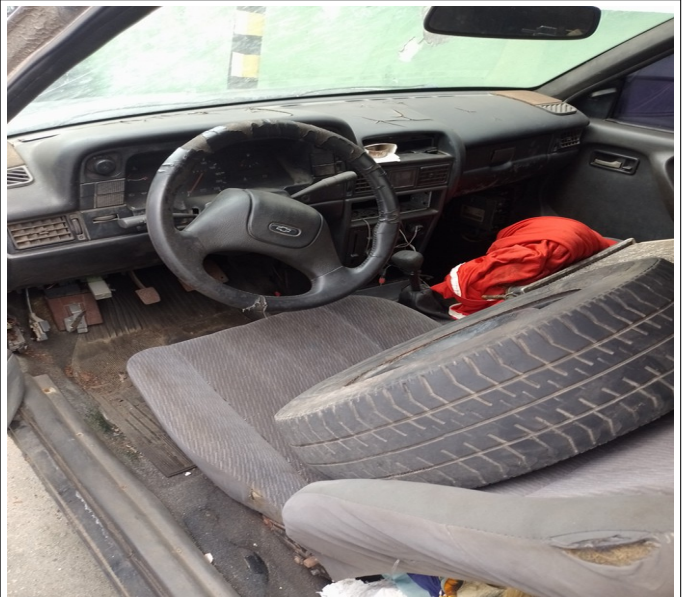
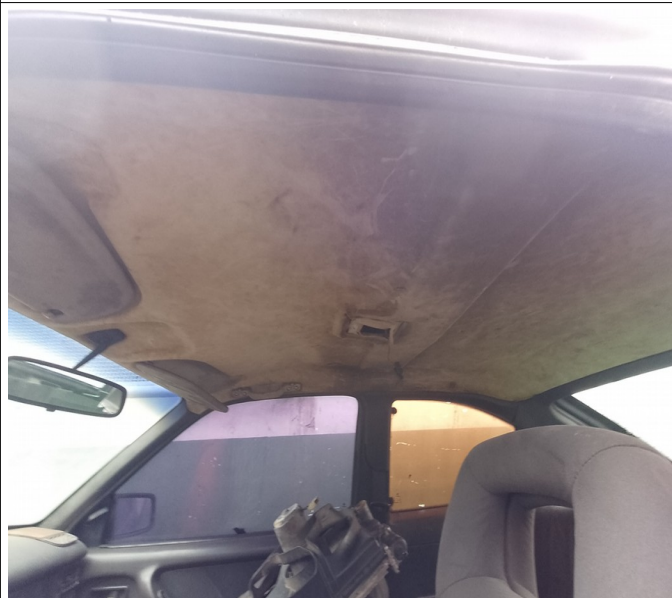
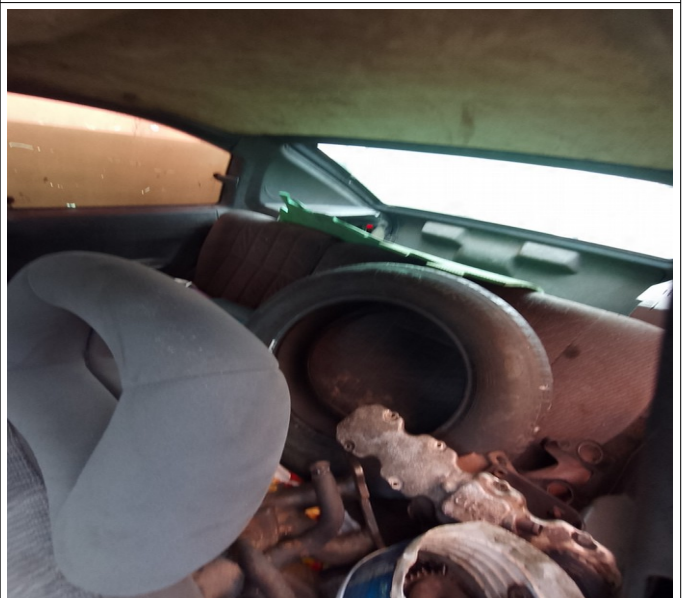
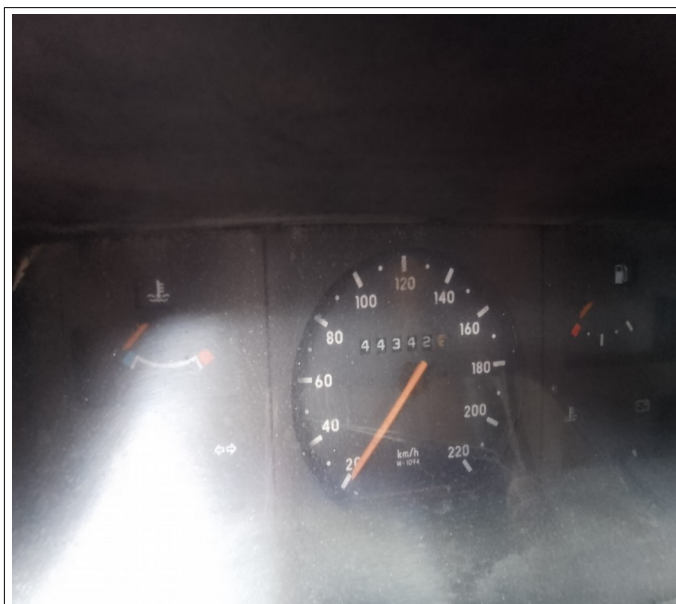
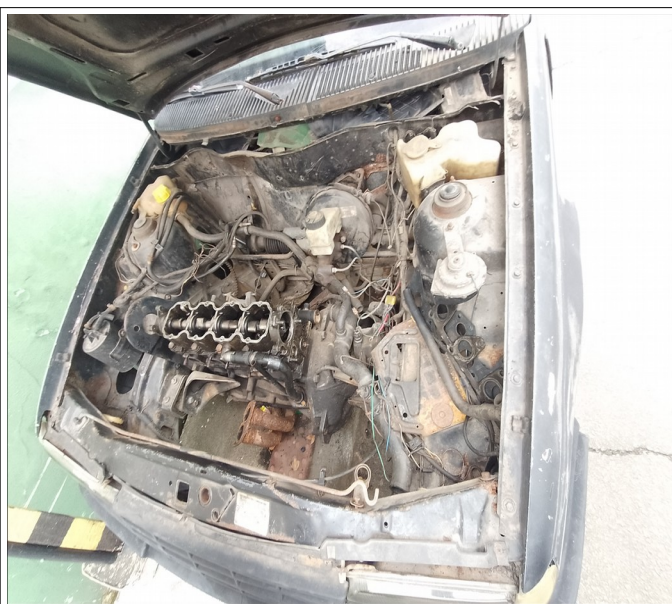
Em suma, trata-se de um **veículo em péssimo estado de conservação e sem funcionamento**. Sua pintura está manchada, desbotada, descascada e com muitas marcas de ferrugem. Além disso, a lataria está avariada, assim como, para-choques, capô, teto, caixas de ar, faróis, lanternas, bancos, forrações interna, painel, volante, retrovisor do lado direito, motor e demais itens. Quanto aos pneus, apresentam-se sem condições de uso. Por fim, entre os itens faltantes, constatou-se: retrovisor do lado esquerdo, chave de rodas, macaco, triângulo, e diversas peças do motor. Ressalta-se, que no ato da constatação, o hodômetro do bem registrava 443.423 km.

O bem foi identificado por meio de seus dados cadastrais oficiais (marca, modelo, ano, placas) e analisado quanto ao seu estado físico, estrutural e funcional aparente, incluindo lataria, pintura, pneus, interior e presença de componentes essenciais.
