# **LAUDO DE AVALIAÇÃO**

O presente Laudo de Avaliação tem como objetivo apurar o justo valor de mercado do imóvel urbano localizado à Rua Cruz e Sousa, n° 263, esquina com a Rua São Paulo, Vila Xavier, no município de Assis - SP, que encontra-se penhorado na Ação de Execução proposta pelo Sr. Casimiro Antonio Thomé contra o Sr. Jayme Ferruccio e o Sr. Fernando Di Loreto.

A Vistoria ao imóvel localizado na Rua Cruz e Souza, n° 263, esquina com a Rua São Paulo, na Vila Xavier, foi realizada na data de 14 de Agosto de 2025, tendo início às 9:00 hrs, no entanto, não foi possível acessar o interior do imóvel para uma inspeção mais detalhada pois não havia ninguém no local no dia agendado uma vez que, segundo informações levantadas com os vizinhos, a moradora do imóvel, identificada como sendo a Sr. Maria Cristina Schneider, estaria viajando.

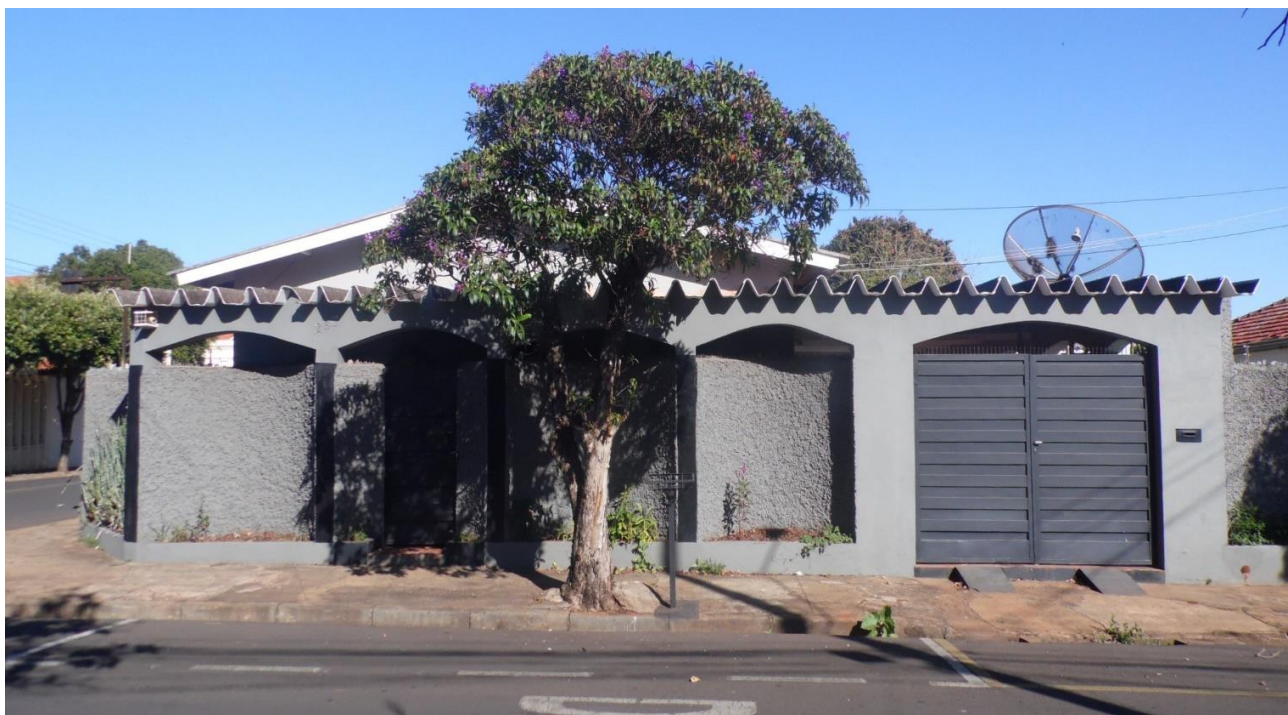
Imagem 01 – Fachada do imóvel - Rua Cruz e Souza, n° 263, esquina com a Rua São Paulo, Vila Xavier, Assis-SP, terreno com 569.75 m2 registrados na Matrícula e topografia plana.

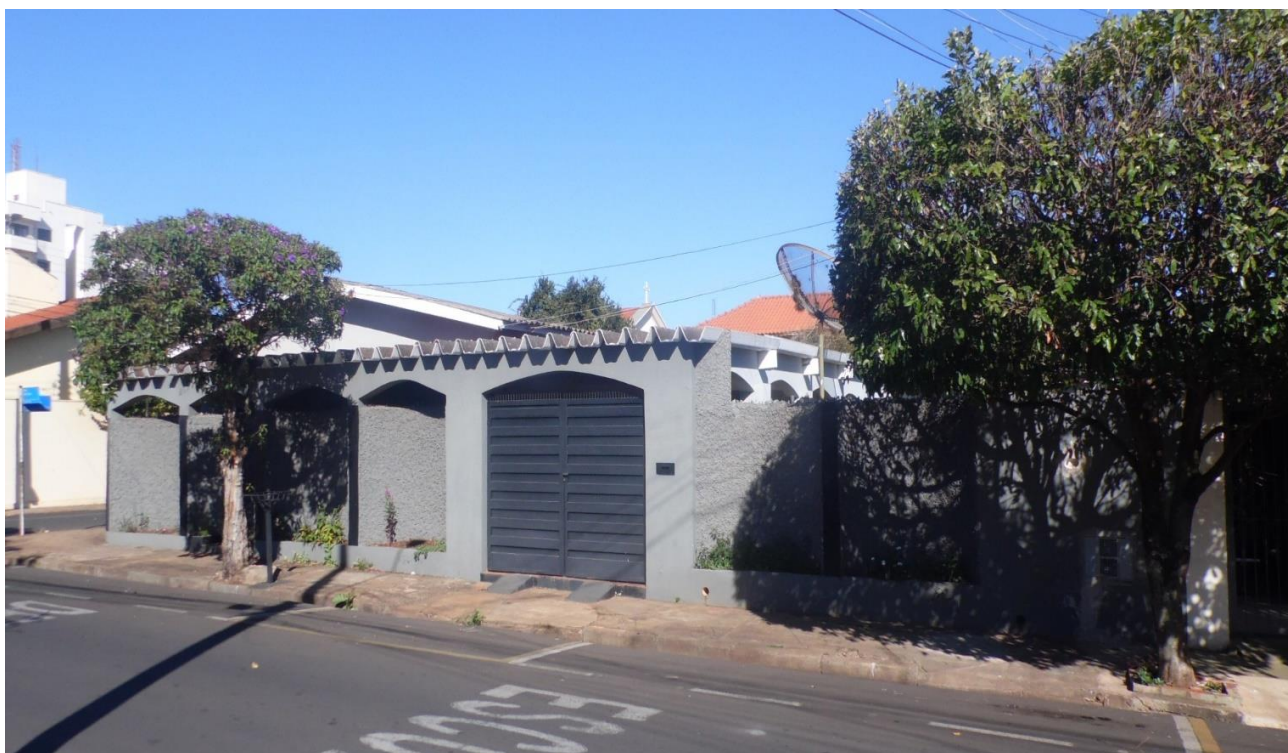
Imagem 02 – A Vila Xavier é um bairro predominantemente residencial, conta com uma boa infraestrutura urbana e possui uma localização privilegiada, fatores que valorizam o imóvel.

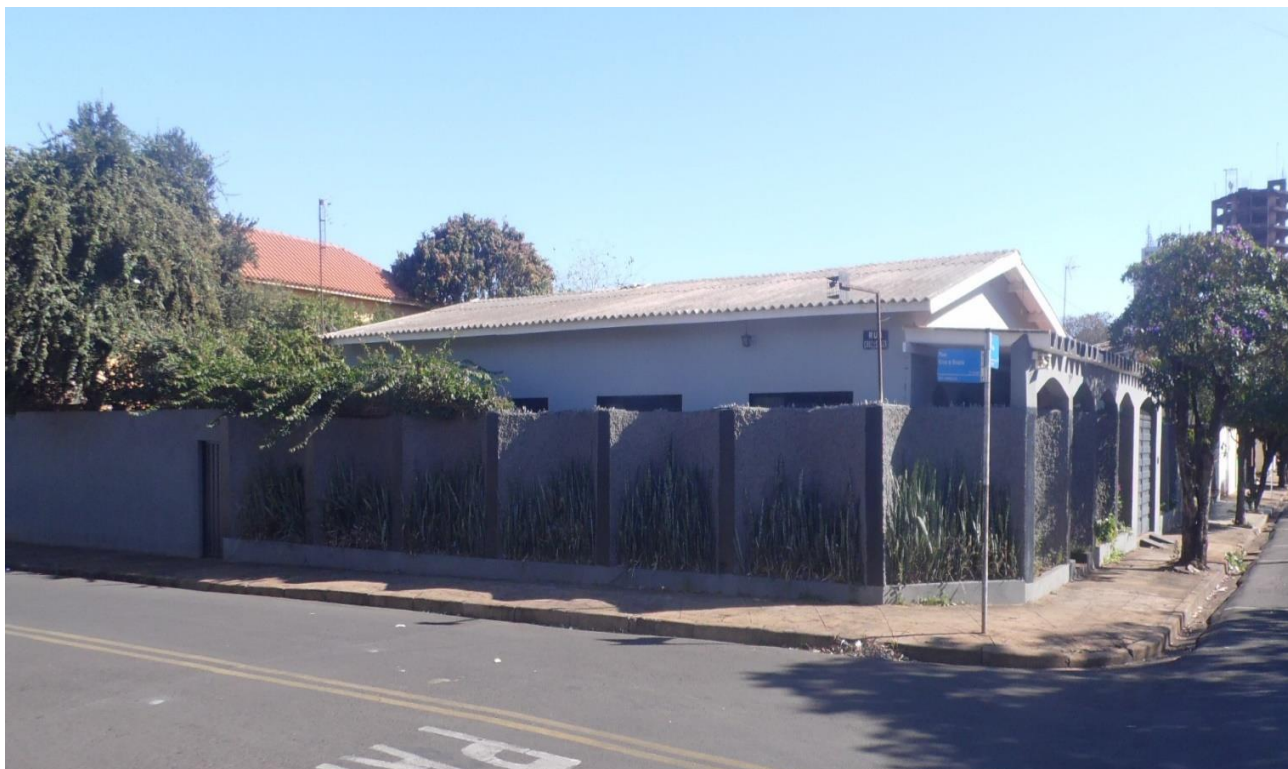
Imagem 03 – Vista lateral - foram constatadas duas construções/benfeitorias no imóvel, uma residência principal com área construída de 118.00 m2 e uma Edícula com área de 111.00 m2.

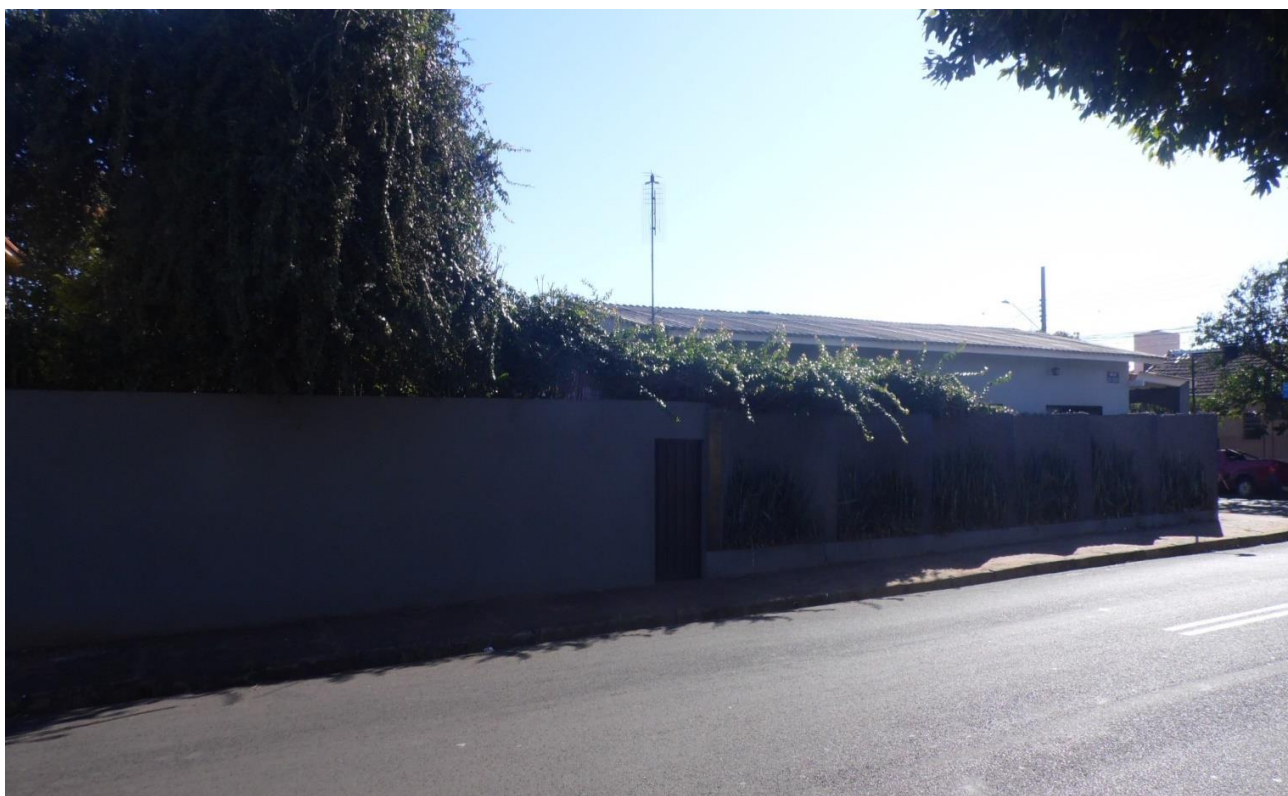
Imagem 04 – Além das construções/benfeitorias edificadas no imóvel também foi constatado um amplo quintal na parte dos fundos, outro fator que agrega valor ao imóvel, valorizando-o.

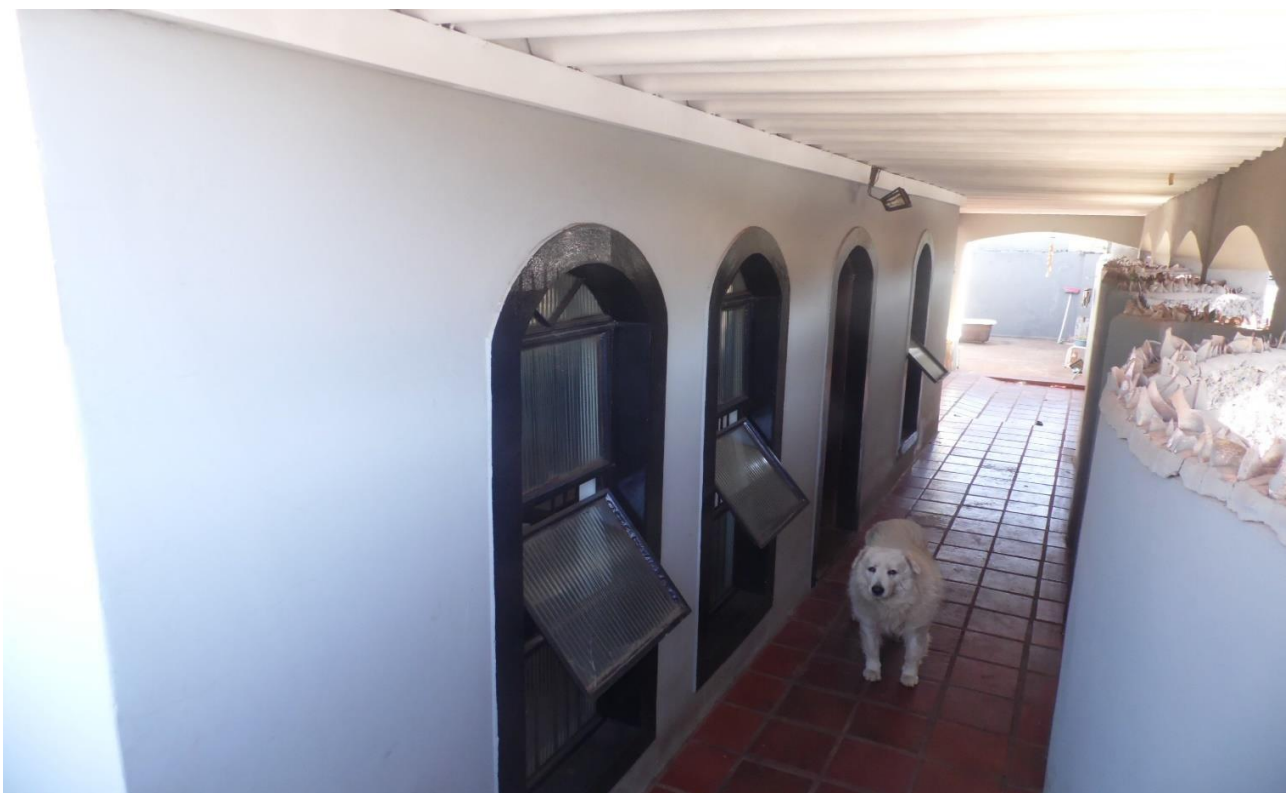
Imagem 05 – Devido a impossibilidade de acesso ao interior do imóvel em virtude da moradora, a Sra. Maria Cristina Schneider, estar viajando, somente foi possível o registro fotográfico externo.

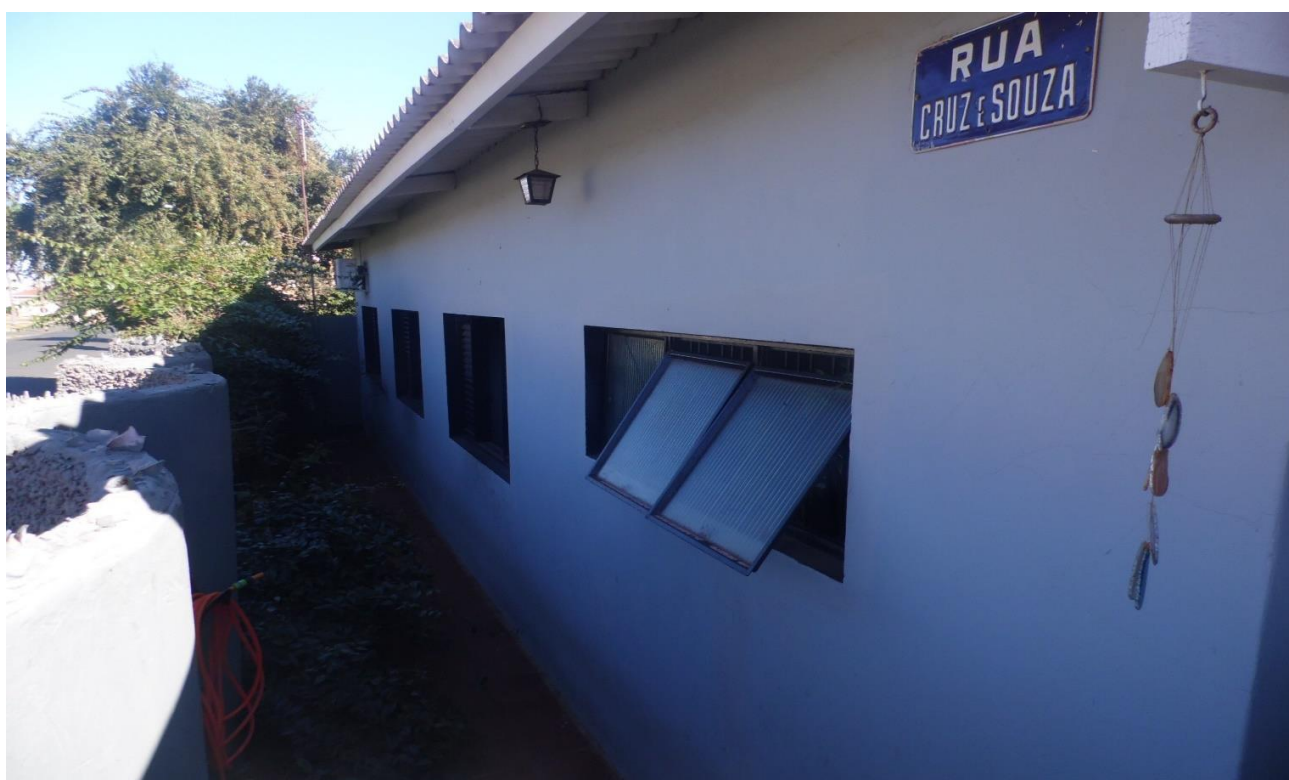
Imagem 06 – Mesmo não sendo possível acessar o interior do imóvel, foi constatado que a pintura externa foi revisada e não há nenhuma fissura ou trinca, imóvel em boas condições.

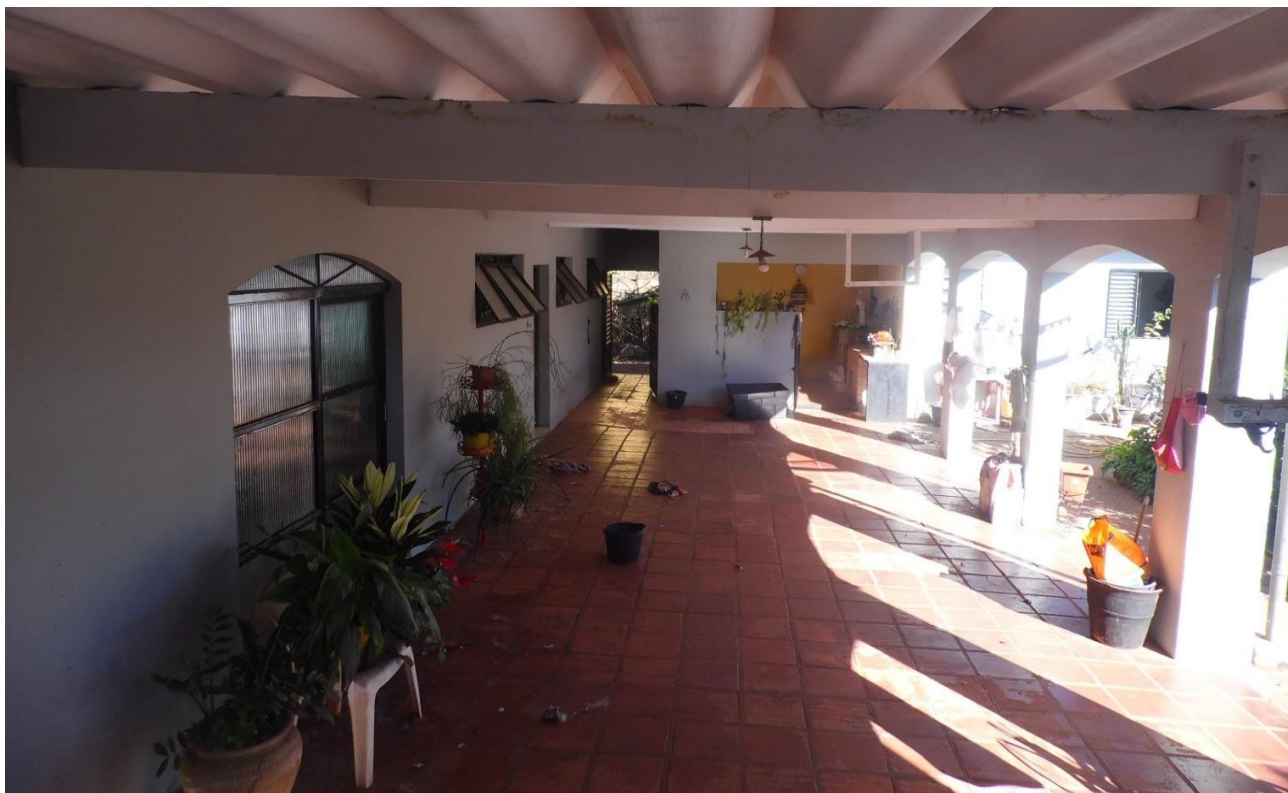
Imagem 07 – Mesmo não sendo possível acessar o interior do imóvel, foi constatado que ele está, de maneira geral, em boas condições em relação a conservação/manutenção.

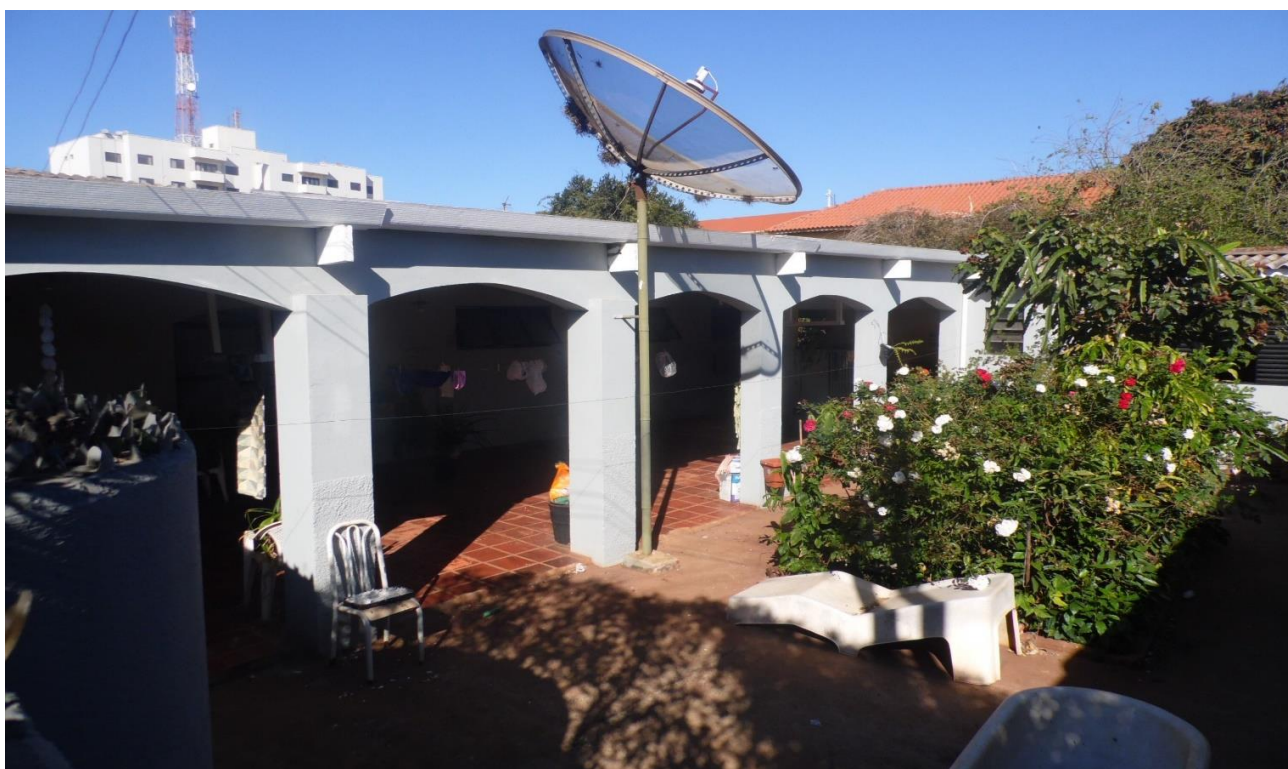
Imagem 08 – Lateral direita - em primeiro plano, o Abrigo para Veículos, e, ao fundo, a Edícula em alvenaria, construções/benfeitorias edificadas no imóvel que estão em boas condições.

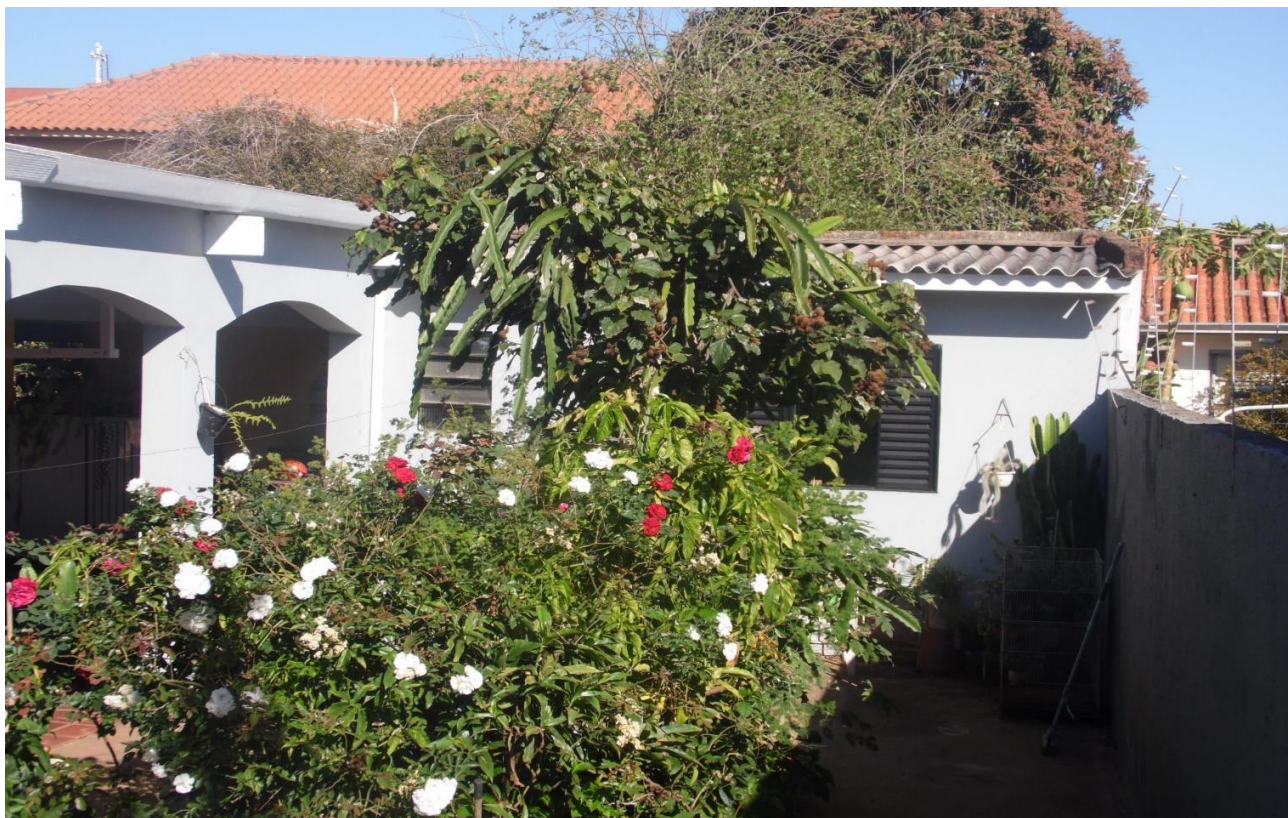
Imagem 09 – Edícula - foi constatado um padrão construtivo similar ao da residência principal.

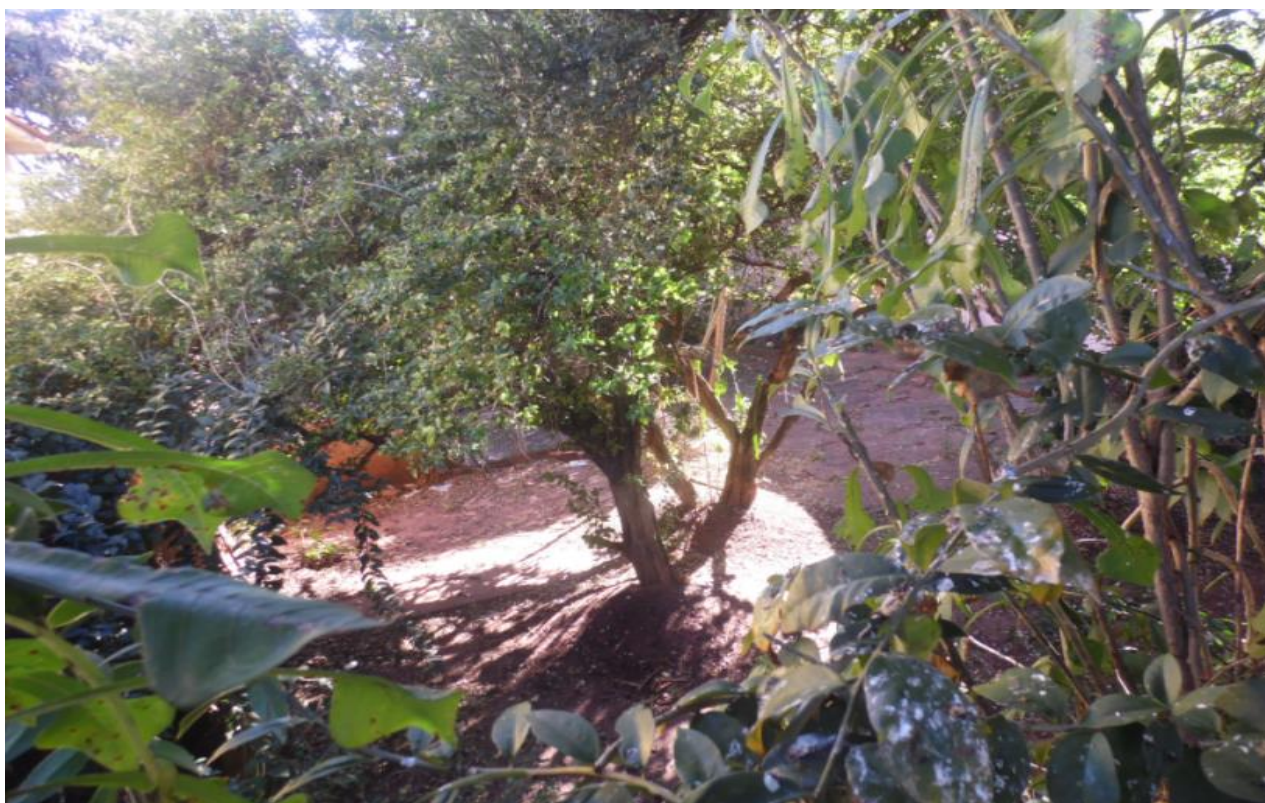
Imagem 10 – Quintal - conforme já esclarecido ter um amplo quintal na parte dos fundos é um fator que valoriza o imóvel, principalmente quando levado em consideração a sua localização.
