Processo Digital Nº 1010105-72.2023.8.26.0047

LAUDO DE AVALIAÇÃO

O presente Laudo de Avaliação tem como objetivo apurar o justo valor de mercado do imóvel urbano localizado à Rua Barão do Rio Branco, n° 165, Centro, na cidade de Assis/SP, fornecendo os parâmetros necessários para que a presente Ação de Extinção de Condomínio e Alienação Judicial possa ter um deslinde adequado.

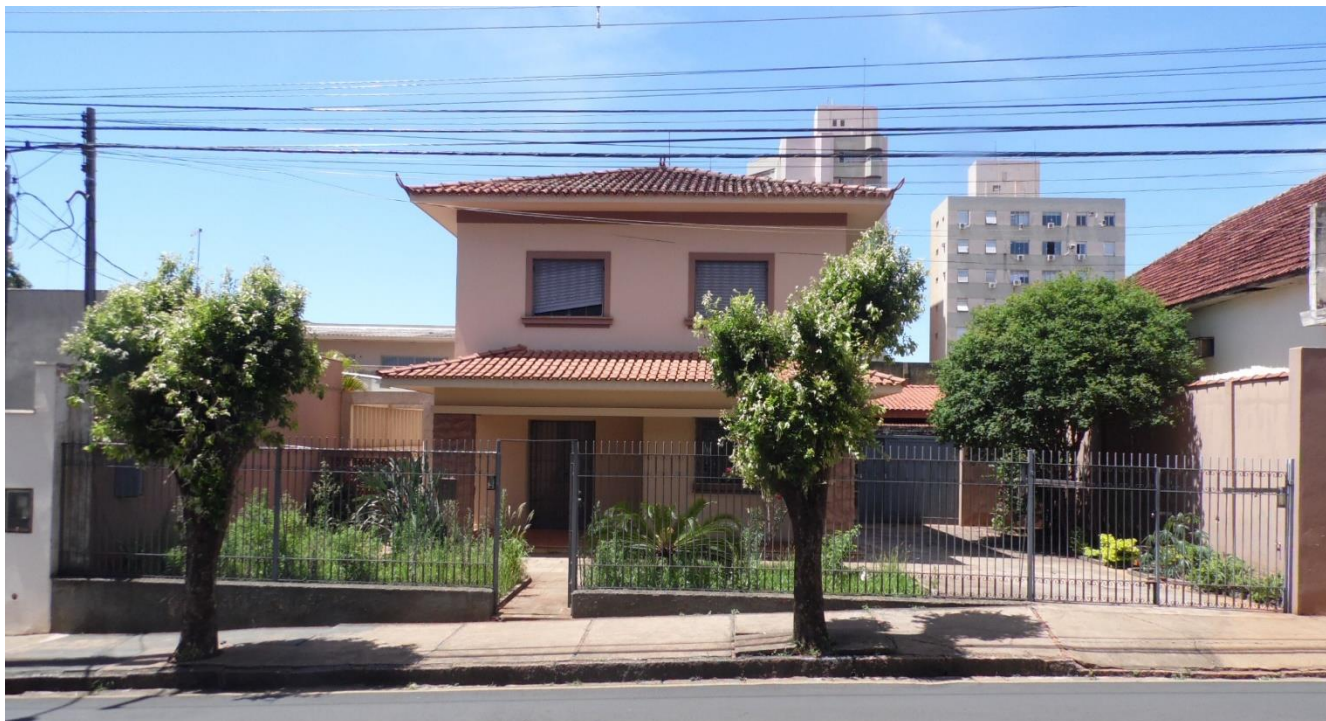
Imagem 01 – Fachada do imóvel - Rua Barão do Rio Branco, nº 165, Centro, Assis - SP, mesmo tendo sido constatado divergências na descrição das divisas a área do terreno medida no local foi de 518.40 m², a topografia é plana e está adequadamente delimitado por muros de divisa.

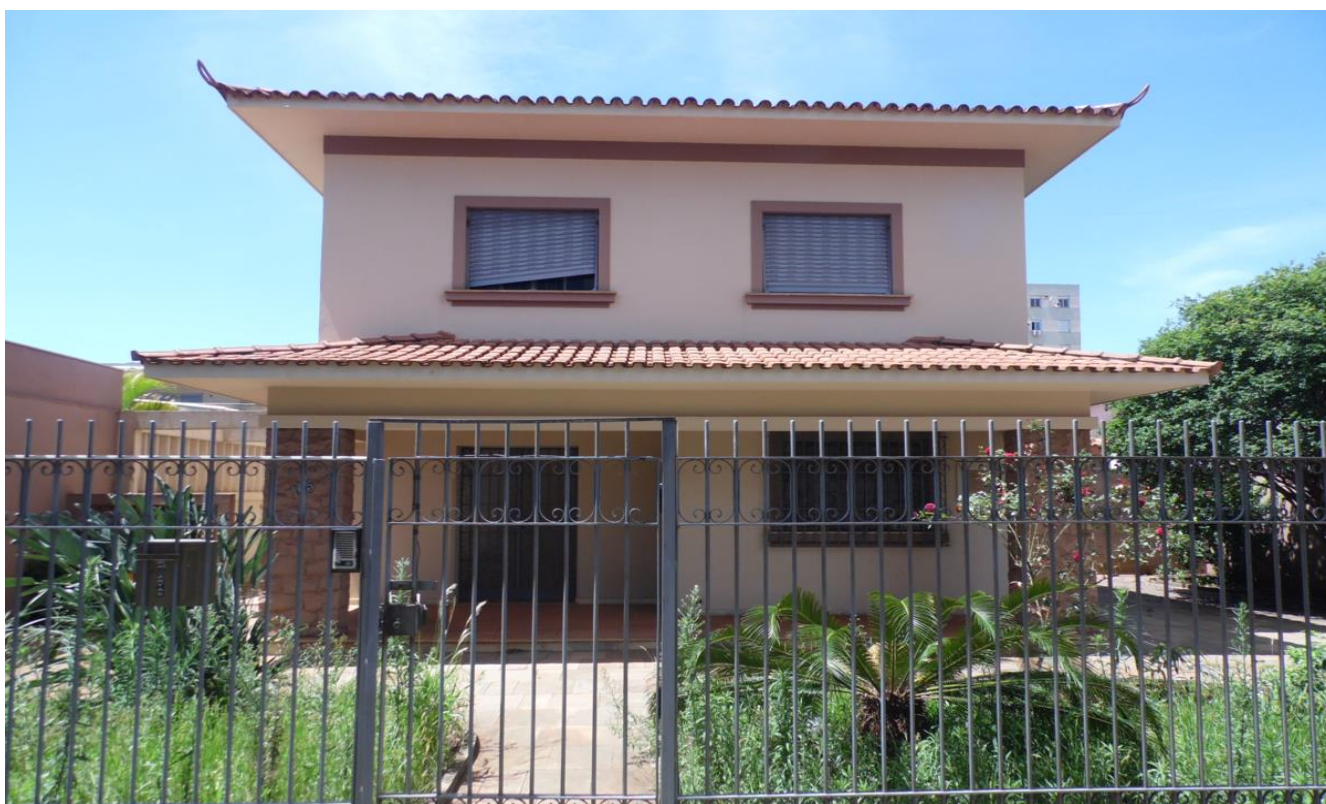
Imagem 02 – No imóvel está edificada uma ampla residência sobradada com área construída de 420.80 m², o padrão de acabamento é elevado e ela está, de maneira geral, em bom estado.

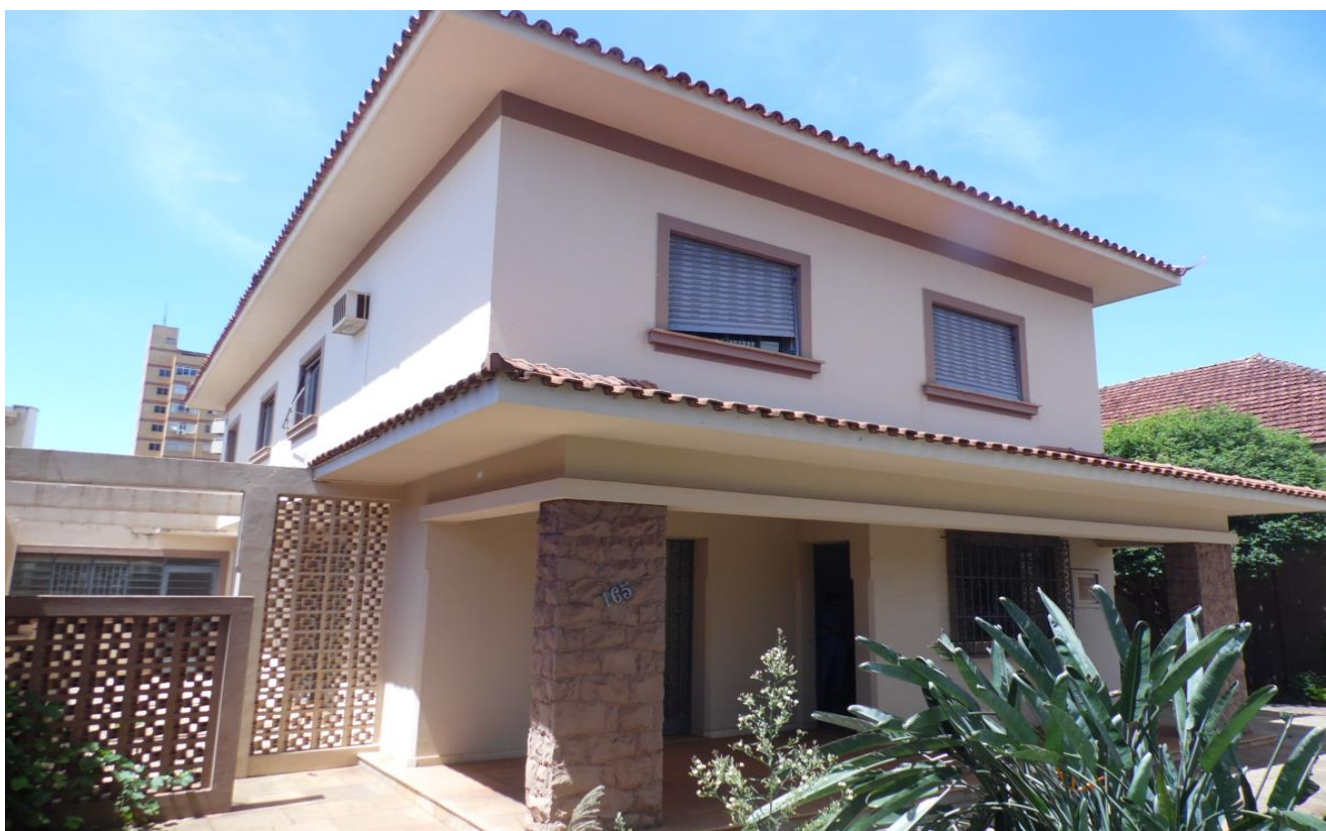
Imagem 03 – Lateral esquerda - mesmo tendo sido constatado que a construção é antiga a pintura externa está em bom estado e não foram constatados danos/problemas estruturais.

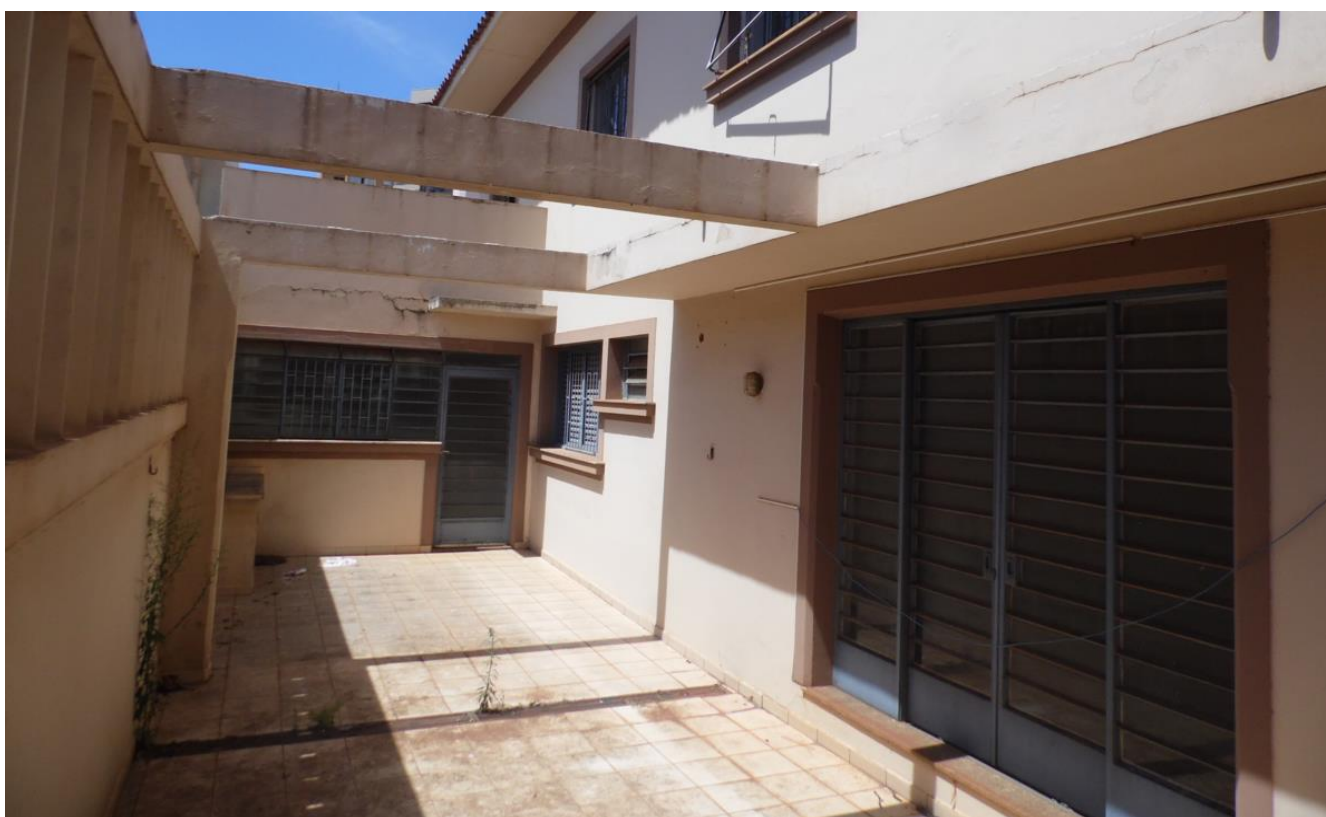
Imagem 04 – Ao fundo, o setor correspondente a Área de Serviço e a Sacada externa, que possui uma área construída de 58.60 m² e padrão construtivo inferior ao da residência principal.

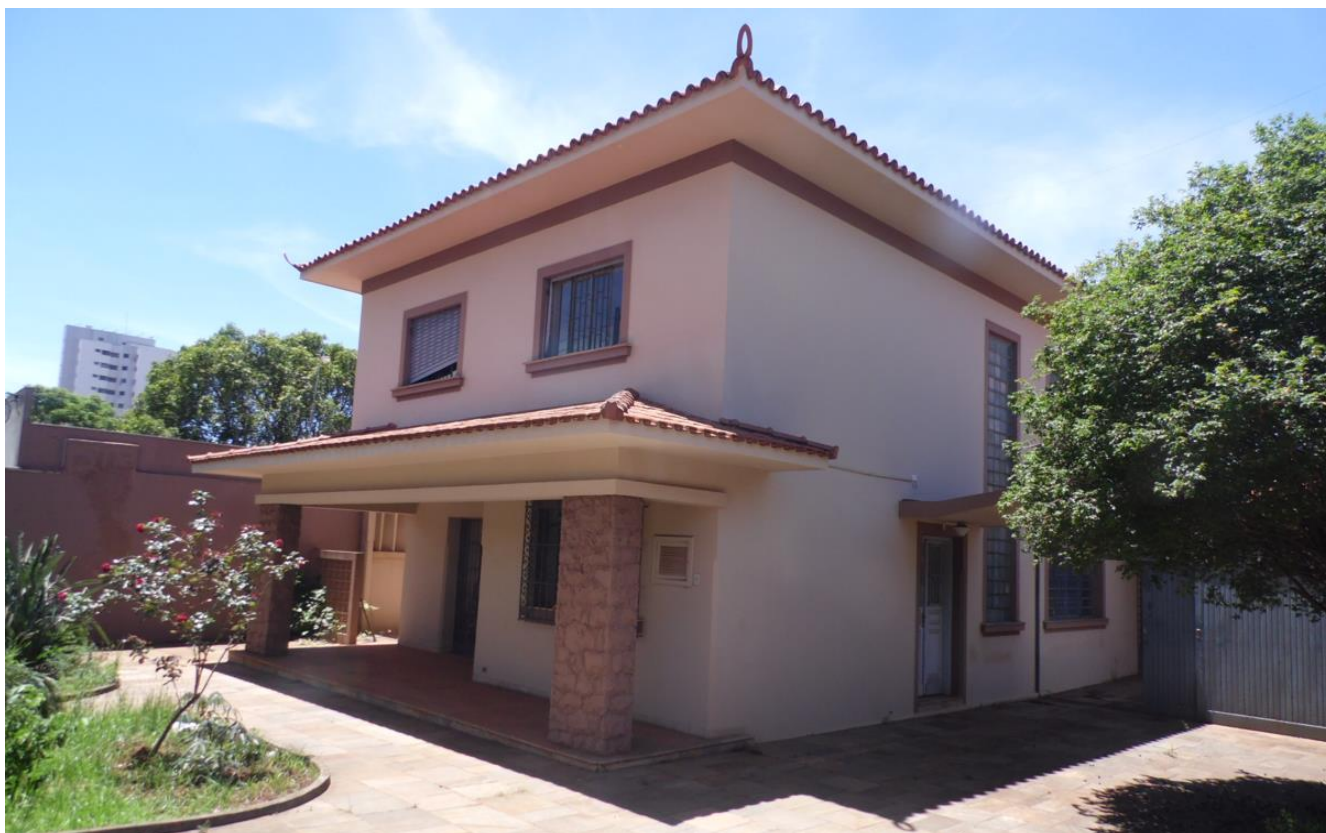
Imagem 05 – Lateral direita - também com a pintura em boas condições e sem danos estruturais.

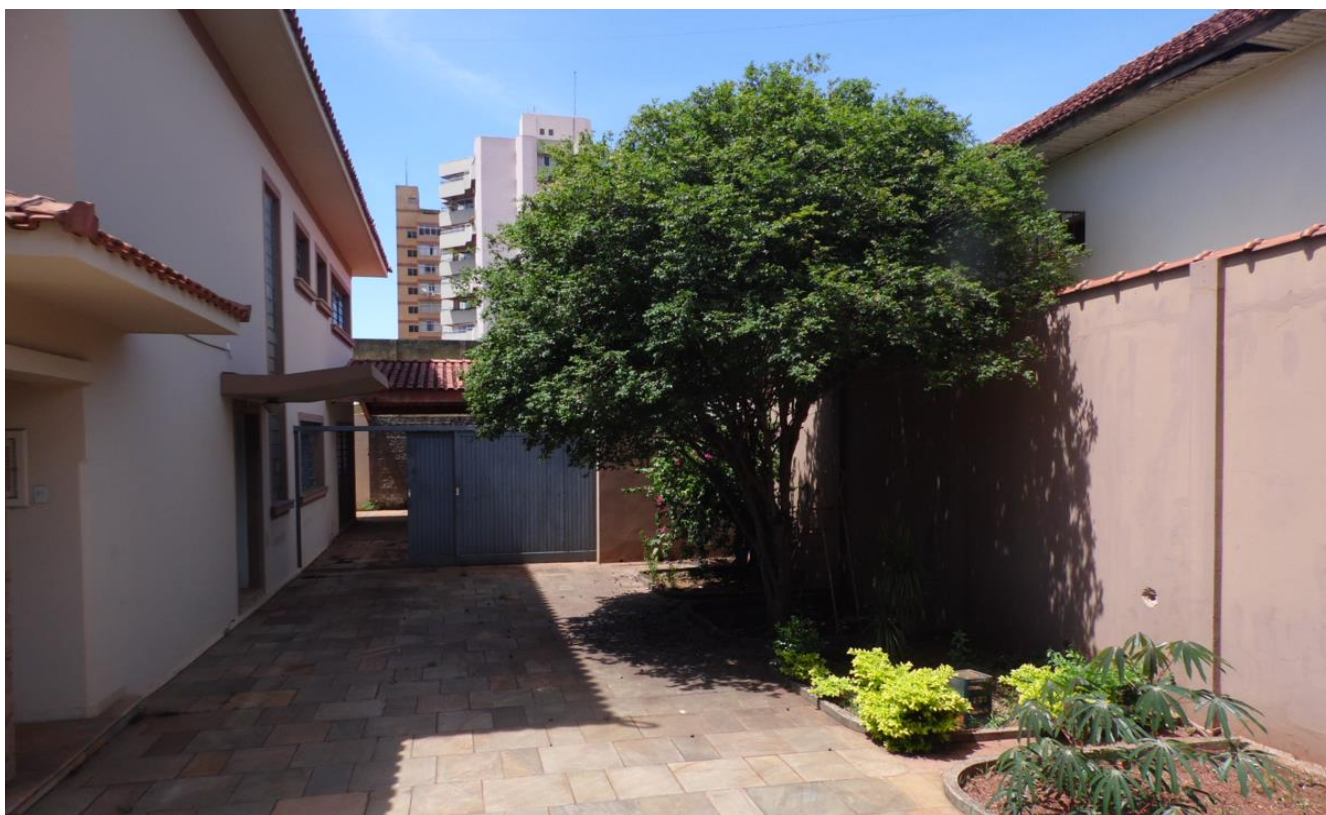
Imagem 06 – Ao fundo, depois do portão metálico, o Abrigo de Veículos com área construída de 56.00 m2, outro setor da residência com padrão construtivo inferior ao da residência principal, e, à direita, o Muro que delimita a confrontação com o imóvel vizinho, da própria família Dib.

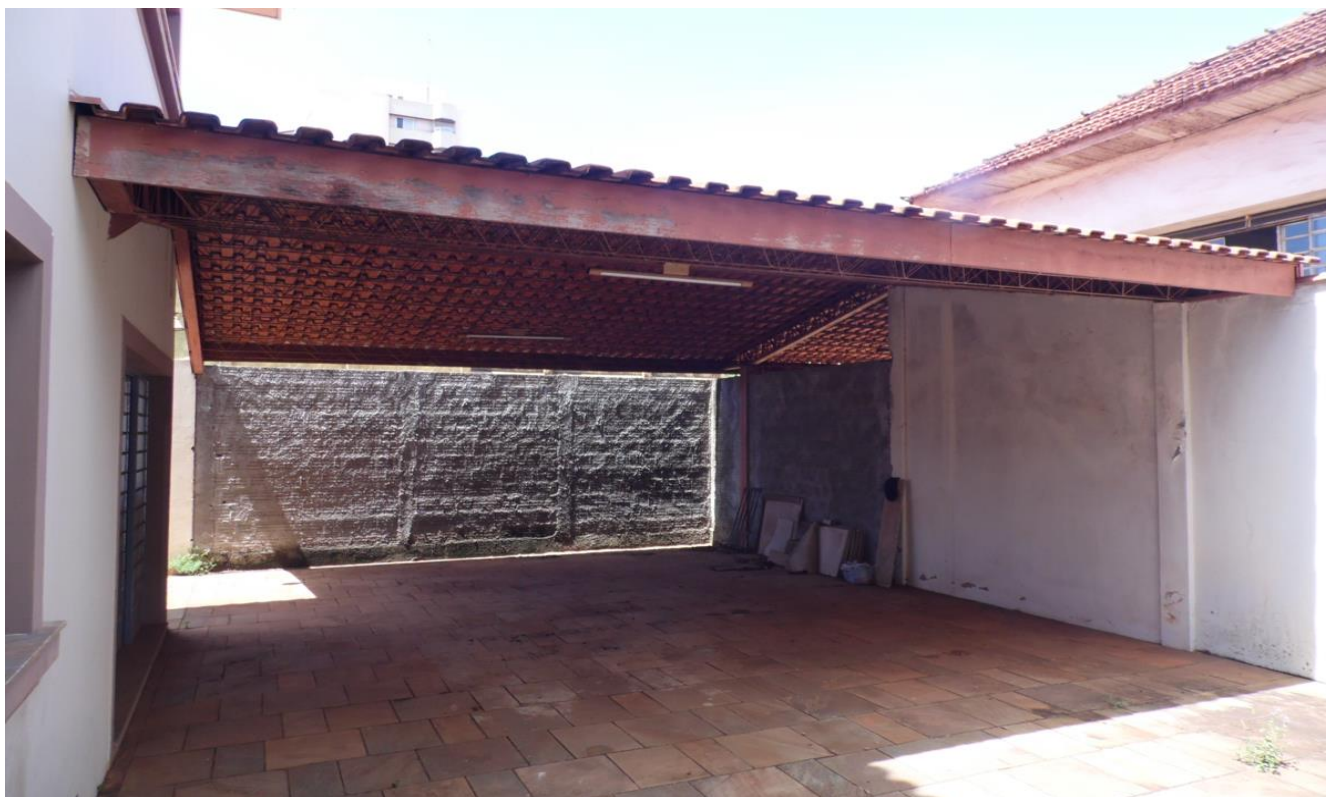
Imagem 07 – Abrigo de Veículos - cobertura executada com treliças metálicas e coberto com telhas de barro, instalações elétricas aparentes e pedras mineiras no piso, em boas condições, e ao fundo o Muro que delimita a confrontação dos fundos, terreno adequadamente delimitado.

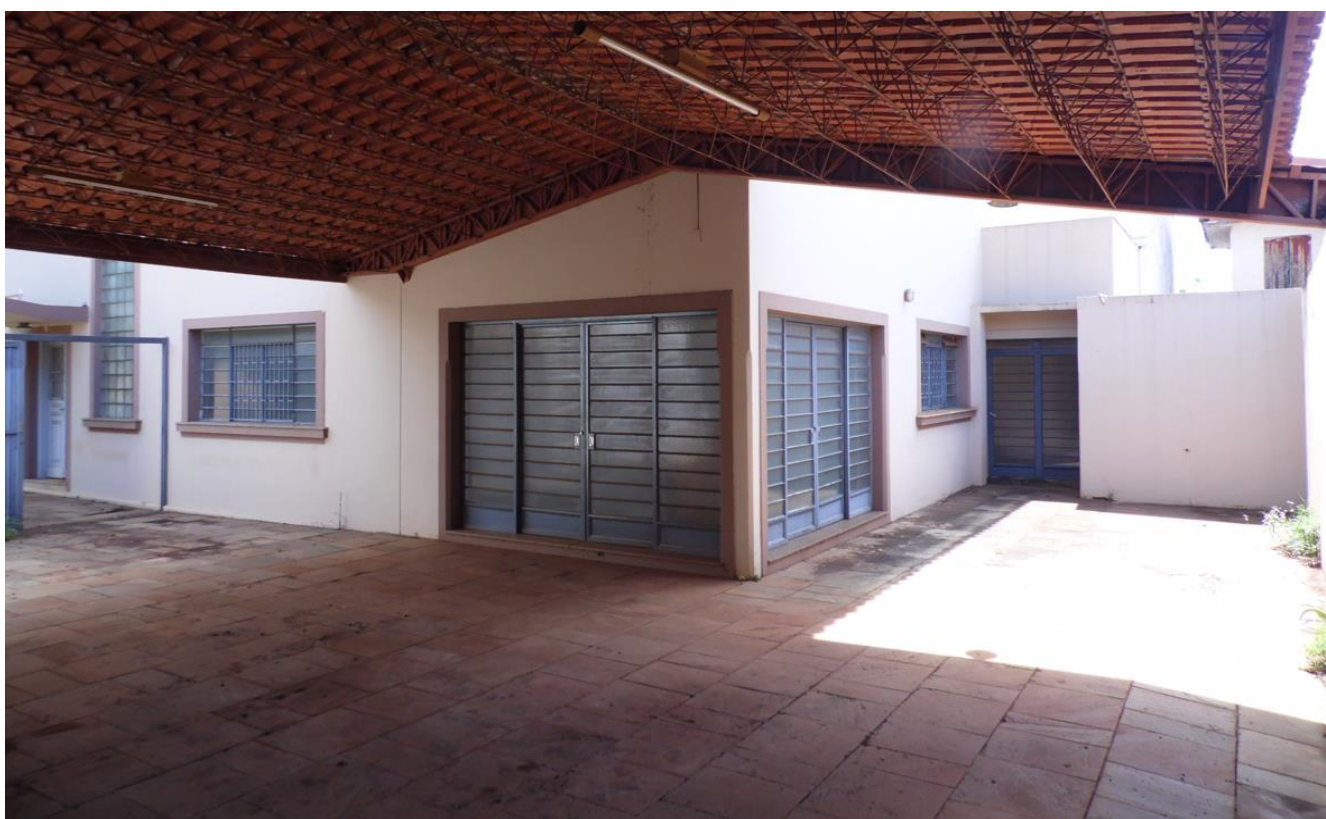
Imagem 08 – Fundos do imóvel - Abrigo de Veículos com treliças metálicas e pedras mineiras assentadas por todo o entorno, divisa dos fundos adequadamente delimitada por Muros.

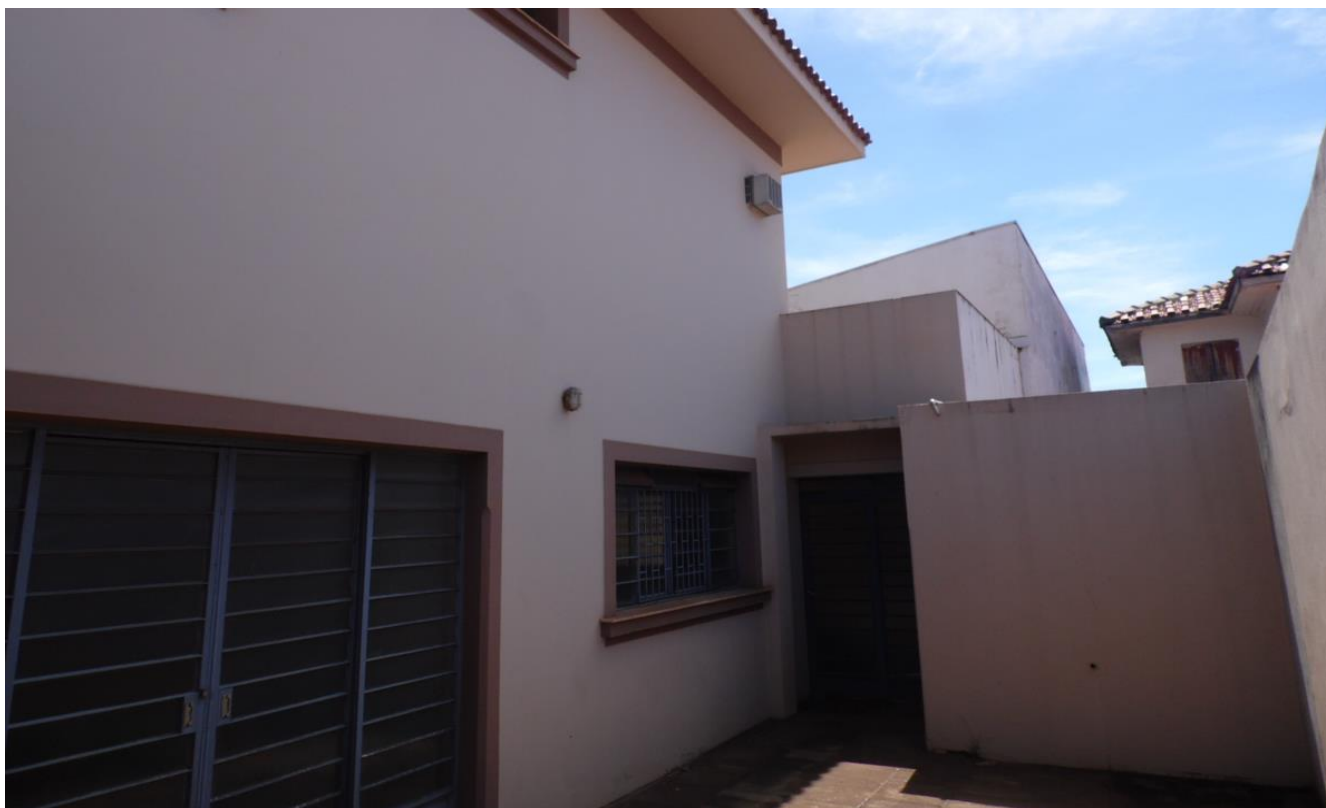
Imagem 09 – Fundos do imóvel - pintura externa em bom estado e sem danos estruturais, e, ao centro, a Área de Serviço sobre a qual está construída a Sacada externa do Pavimento Superior.

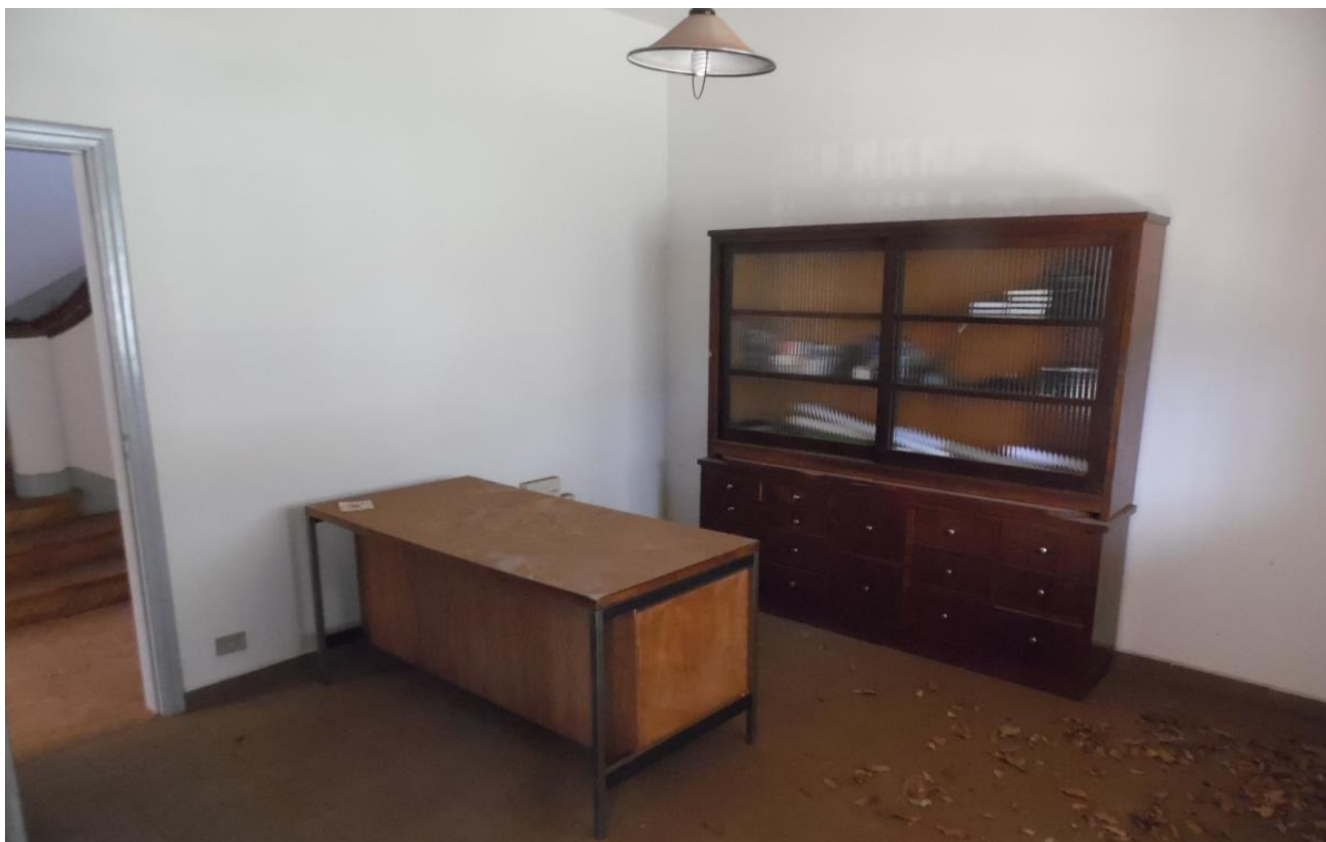
Imagem 10 – Interior do imóvel, Hall de Entrada - piso cerâmico, instalação elétrica embutida, paredes rebocadas e pintura em bom estado, em boas condições de conservação/manutenção.

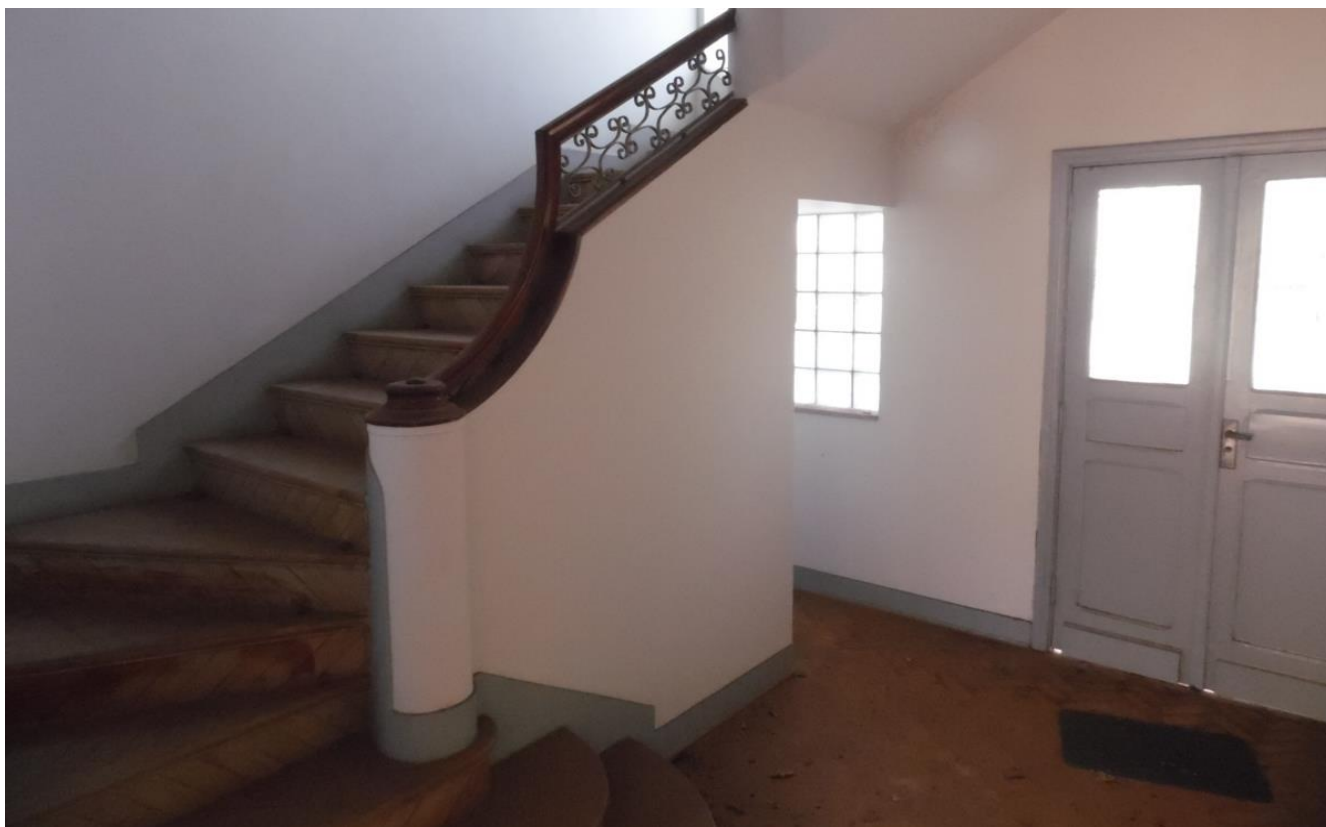
Imagem 11 – Escada de acesso ao Pavimento Superior - degraus em tacos de madeira e corrimão com acabamento detalhado, residência com elevado padrão construtivo.

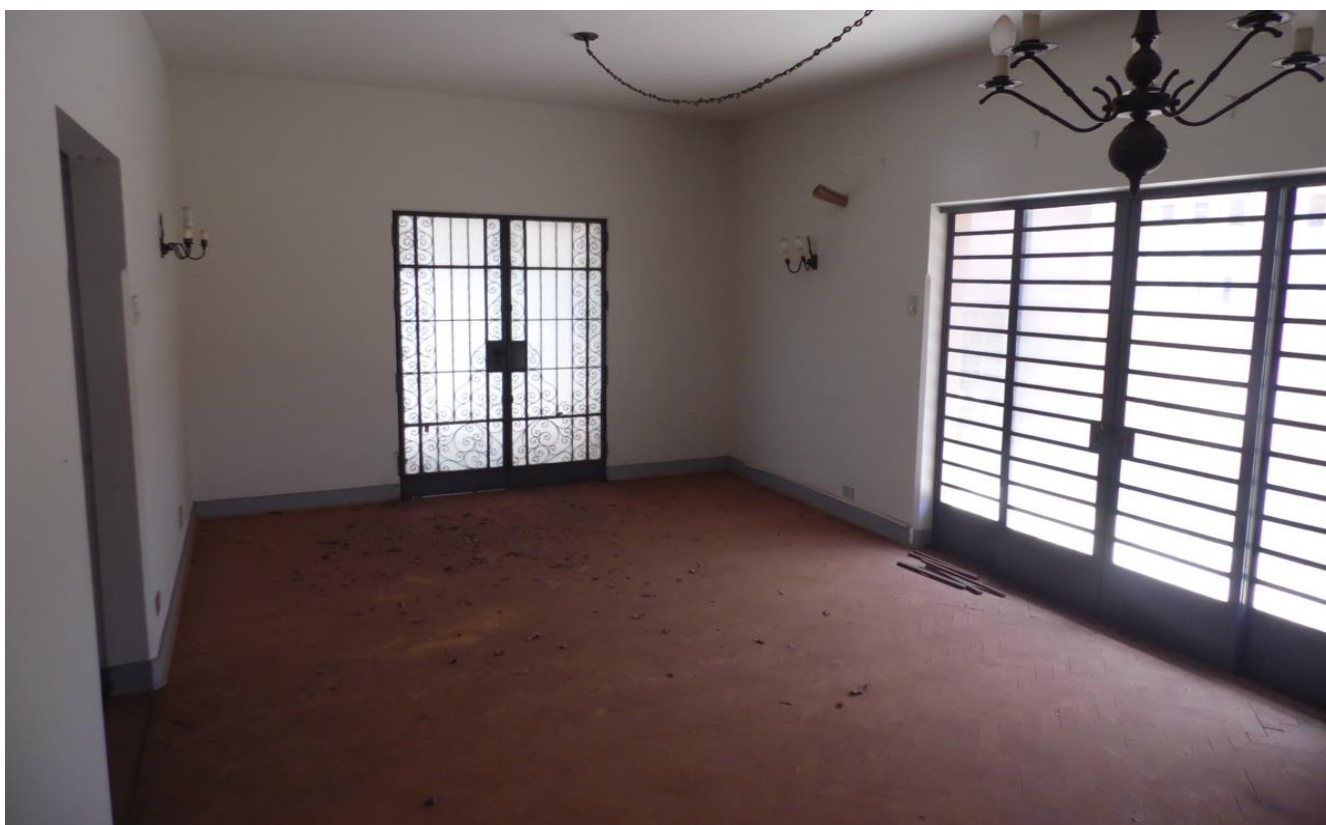
Imagem 12 – Sala de Estar - tacos de madeira, esquadrias em metal, instalação elétrica embutida, paredes rebocadas e pintura em bom estado, em boas condições e sem danos.

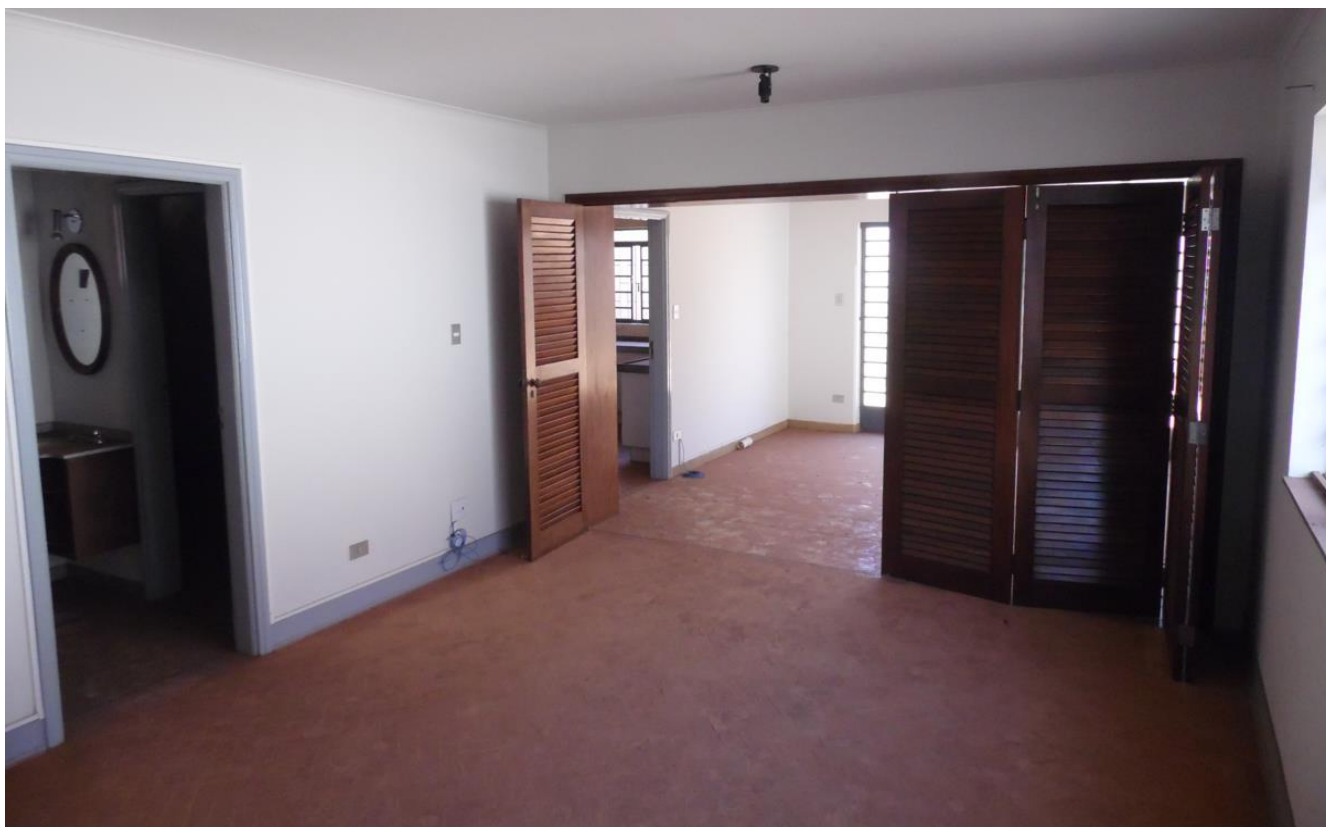
Imagem 13 – Sala de Jantar - tacos de madeira, esquadrias em madeira, instalação elétrica embutida, paredes rebocadas e pintura em bom estado, em boas condições e sem danos.

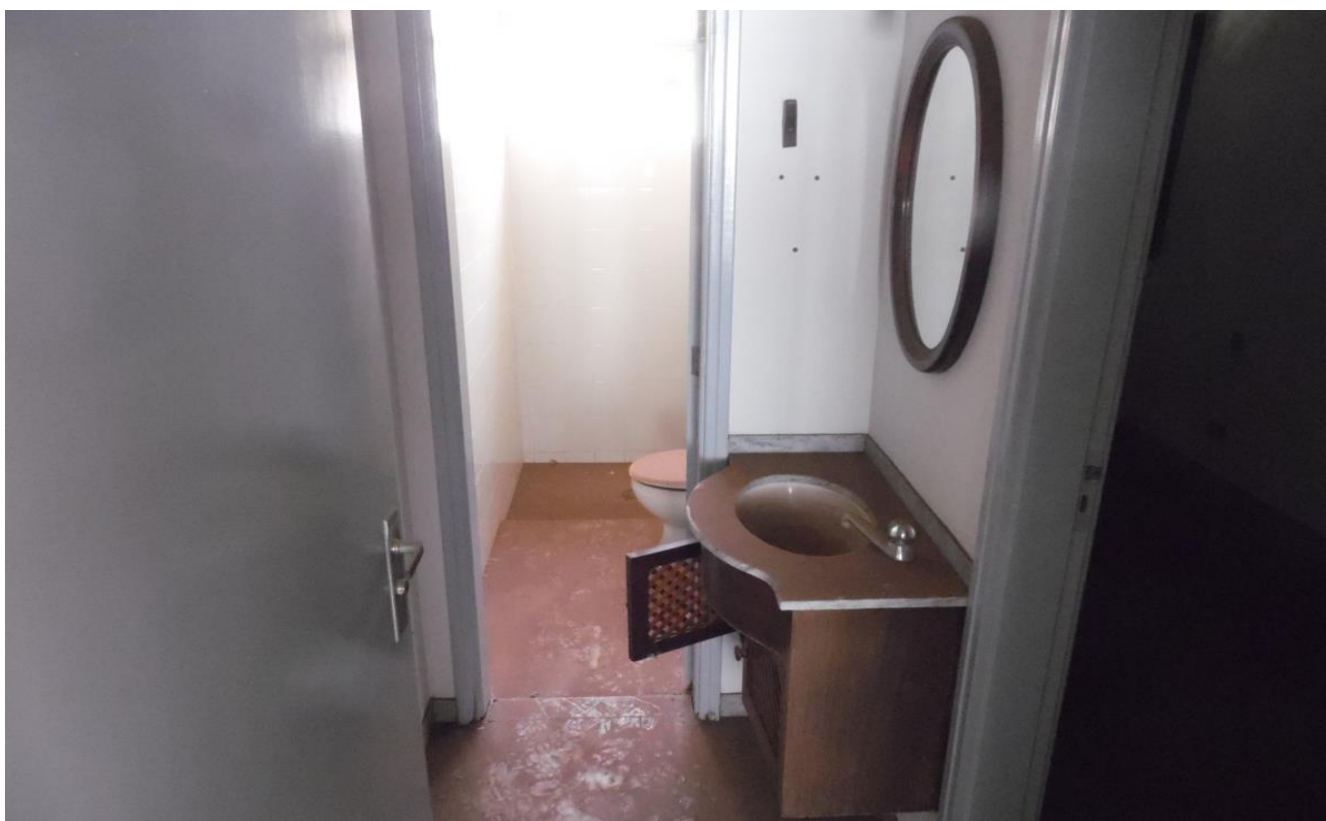
Imagem 14 – Lavabo - pisos cerâmicos, revestimentos até o teto, instalação hidráulica e elétrica embutida, Louças e Metais sanitários antigos mas de boa qualidade, também em boas condições.

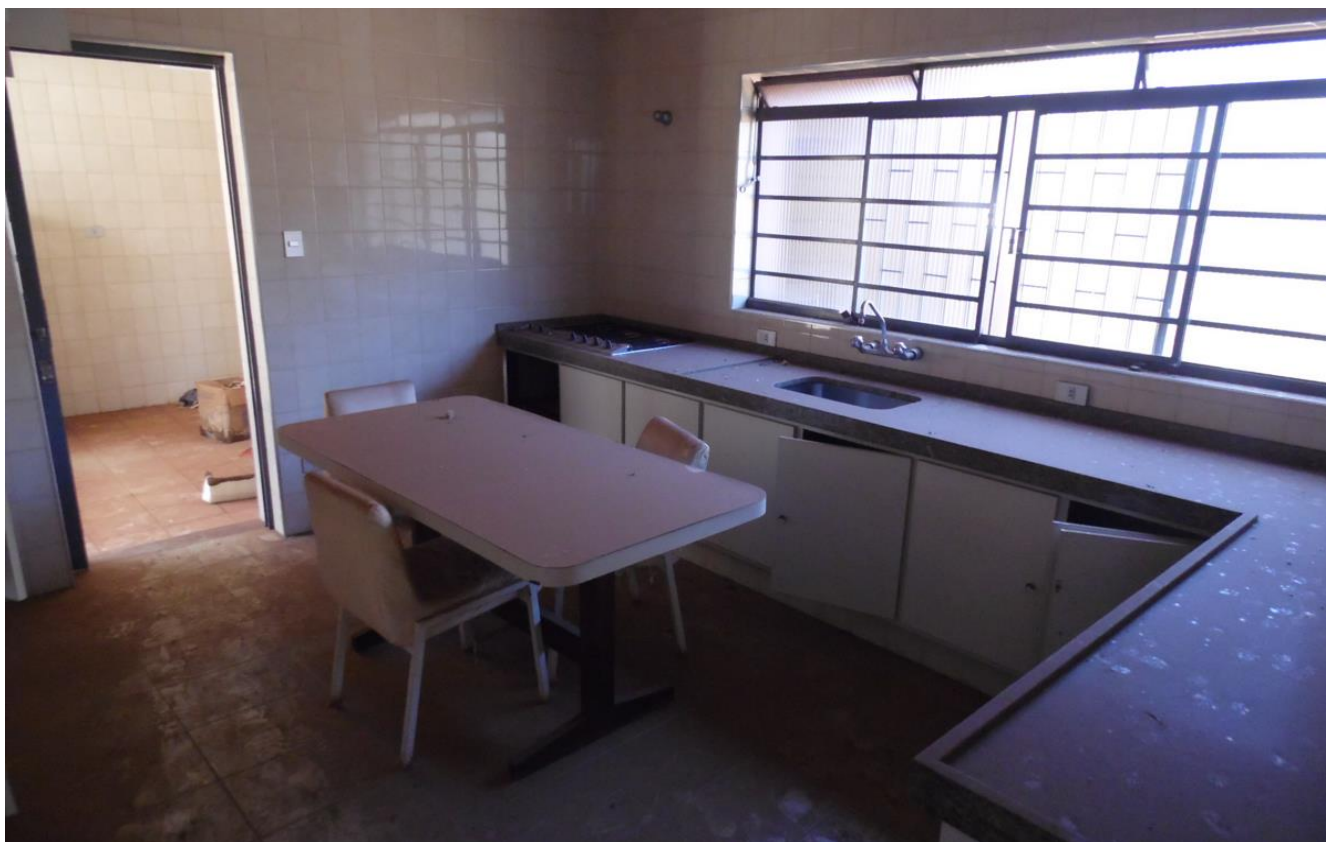
Imagem 15 – Cozinha - pisos cerâmicos, revestimentos até o teto, instalação hidráulica e elétrica embutida, esquadria em metal, bancadas em granito, gabinete planejado e armários embutidos.

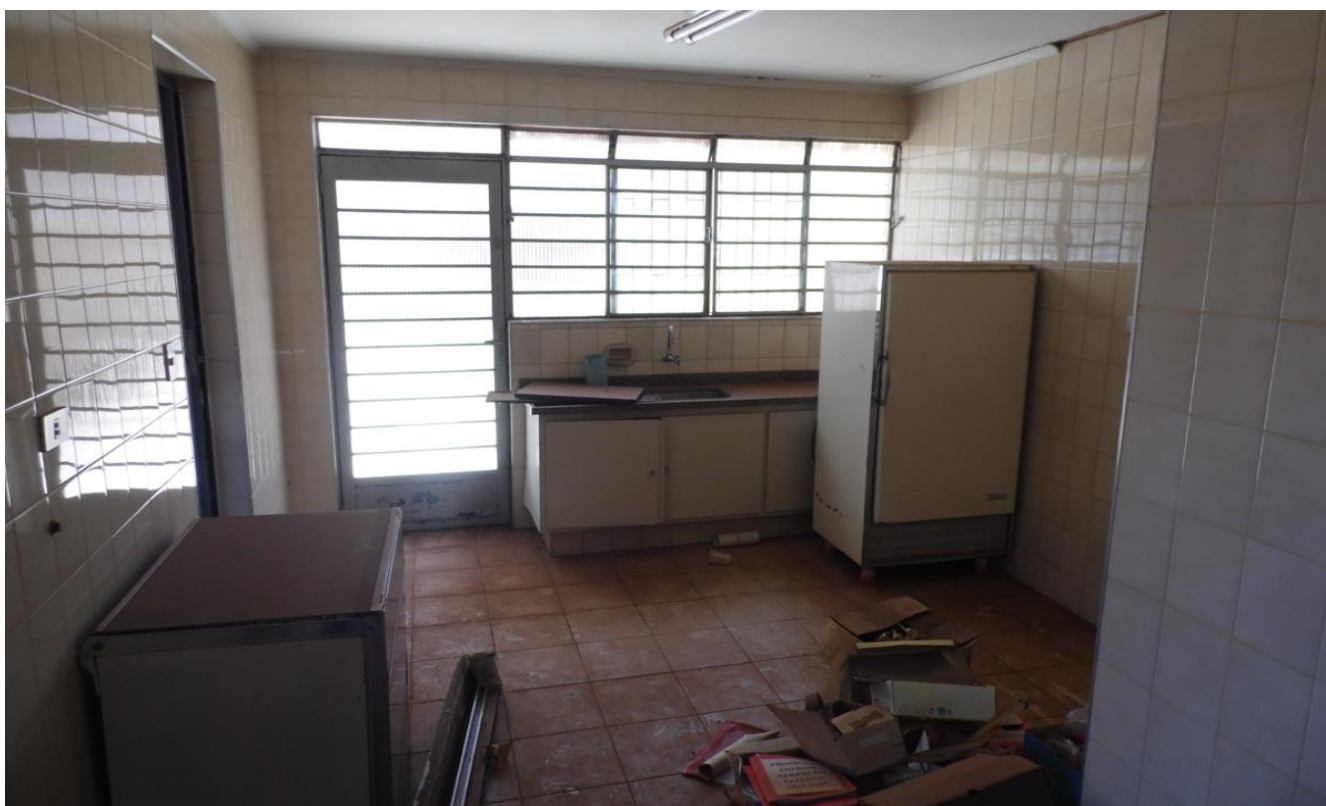
Imagem 16 – Área de Serviço - pisos cerâmicos, revestimentos até o teto, instalação hidráulica e elétrica embutida, esquadrias em metal e sobre a Laje está a Sacada do Pavimento Superior.

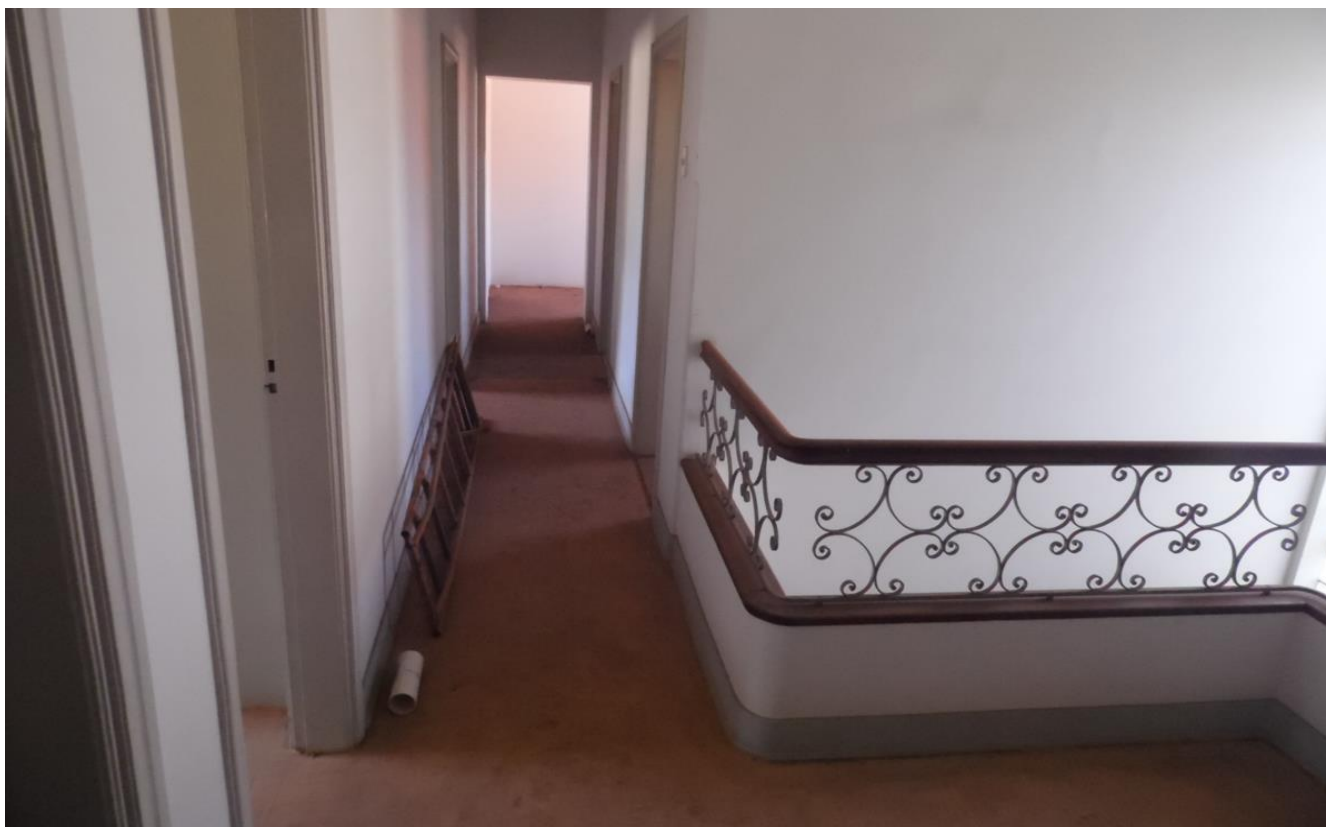
Imagem 17 – Circulação Pavimento Superior - tacos de madeira, paredes rebocadas e pintura em bom estado, o imóvel, de maneira geral, está em bom estado de conservação/manutenção.

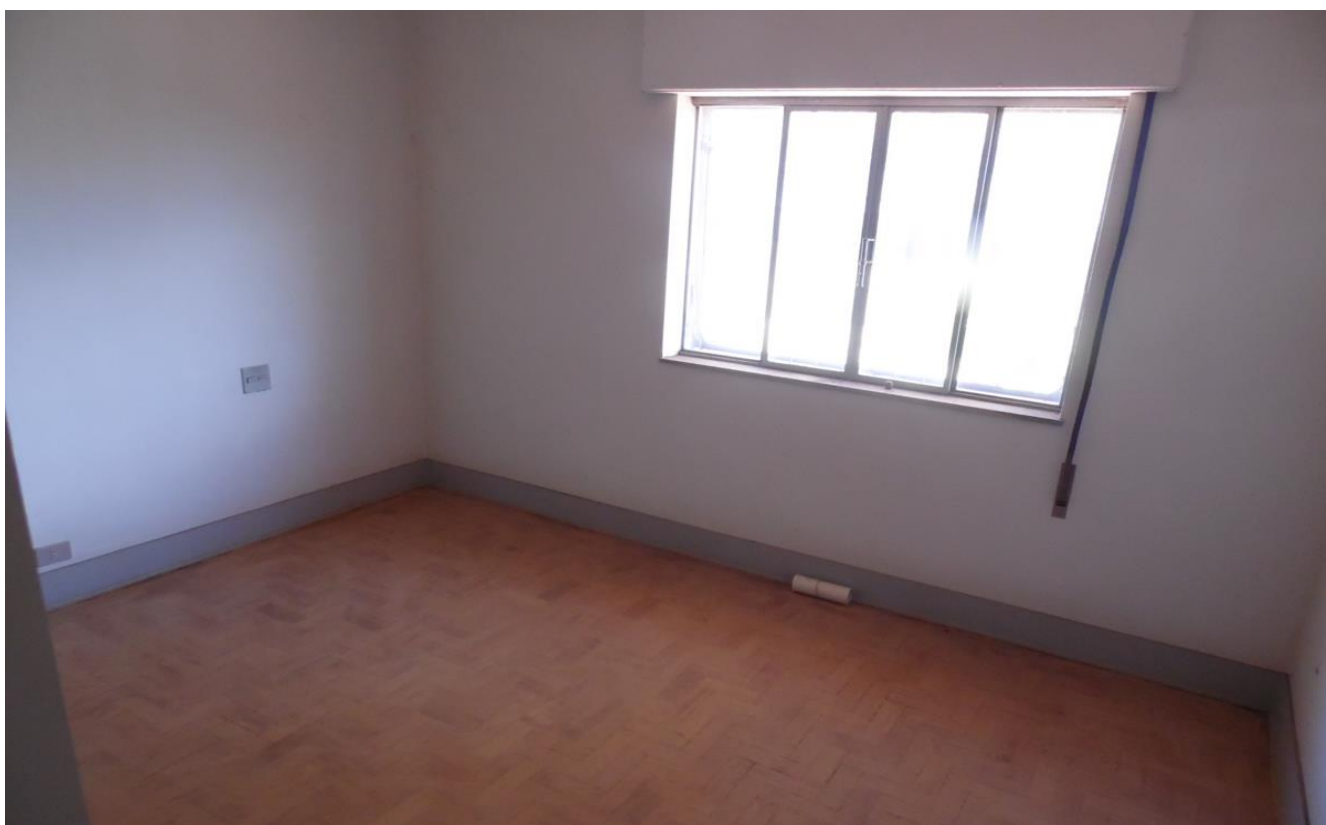
Imagem 18 – Dormitório frontal - tacos de madeira, esquadria em metal, instalação elétrica embutida, armário embutido, paredes rebocadas e pintura em Látex, elevado padrão construtivo.

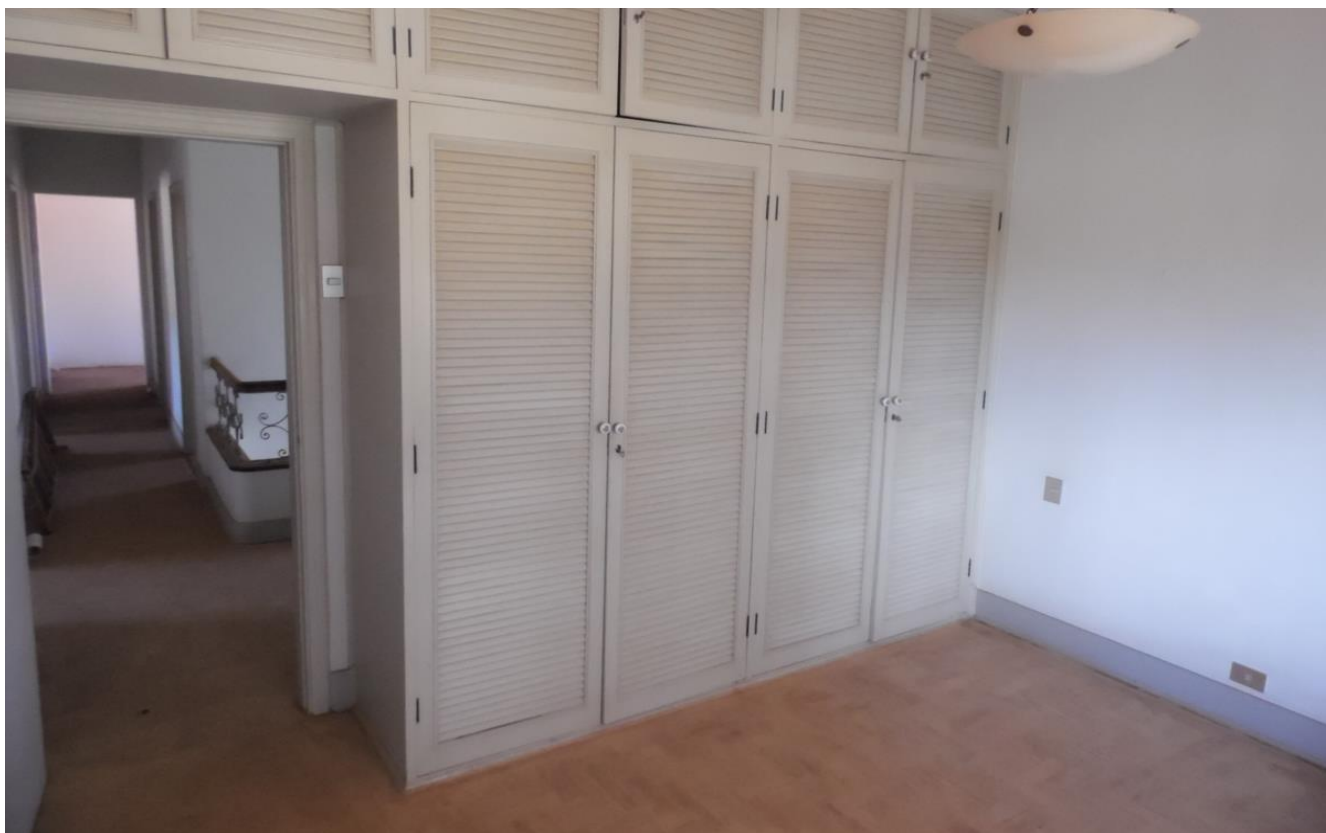
Imagem 19 – Dormitório frontal - tacos de madeira, esquadria em metal, instalação elétrica embutida, armário embutido, paredes rebocadas e pintura em Látex, elevado padrão construtivo.

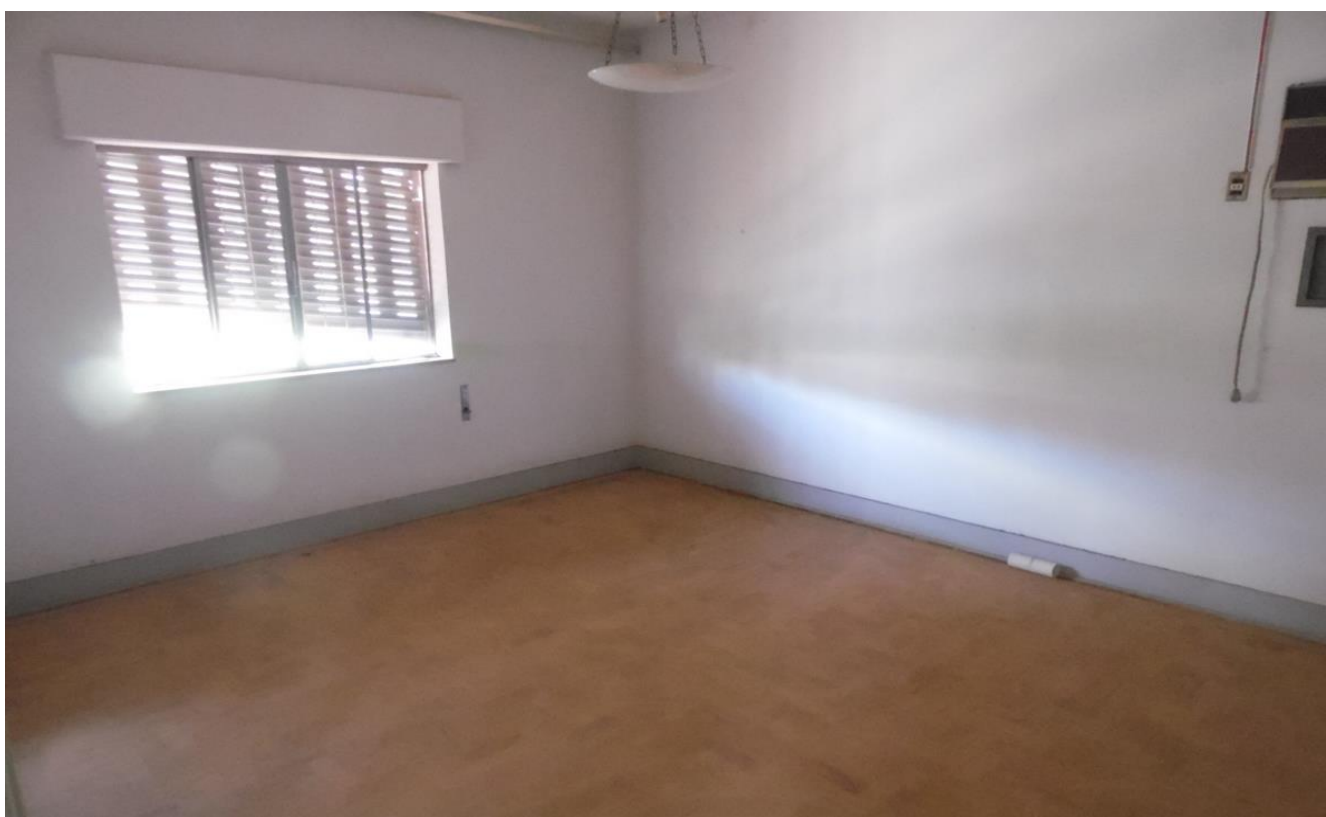
Imagem 20 – O outro Dormitório frontal - tacos de madeira, esquadria em metal, instalação elétrica embutida, também com armário embutido, paredes rebocadas e pintura em bom estado.
