Processo Digital Nº 1010105-72.2023.8.26.0047

LAUDO DE AVALIAÇÃO

O presente Laudo de Avaliação tem como objetivo apurar o justo valor de mercado do imóvel urbano localizado à Rua Barão do Rio Branco, n° 165, Centro, na cidade de Assis/SP, fornecendo os parâmetros necessários para que a presente Ação de Extinção de Condomínio e Alienação Judicial possa ter um deslinde adequado.

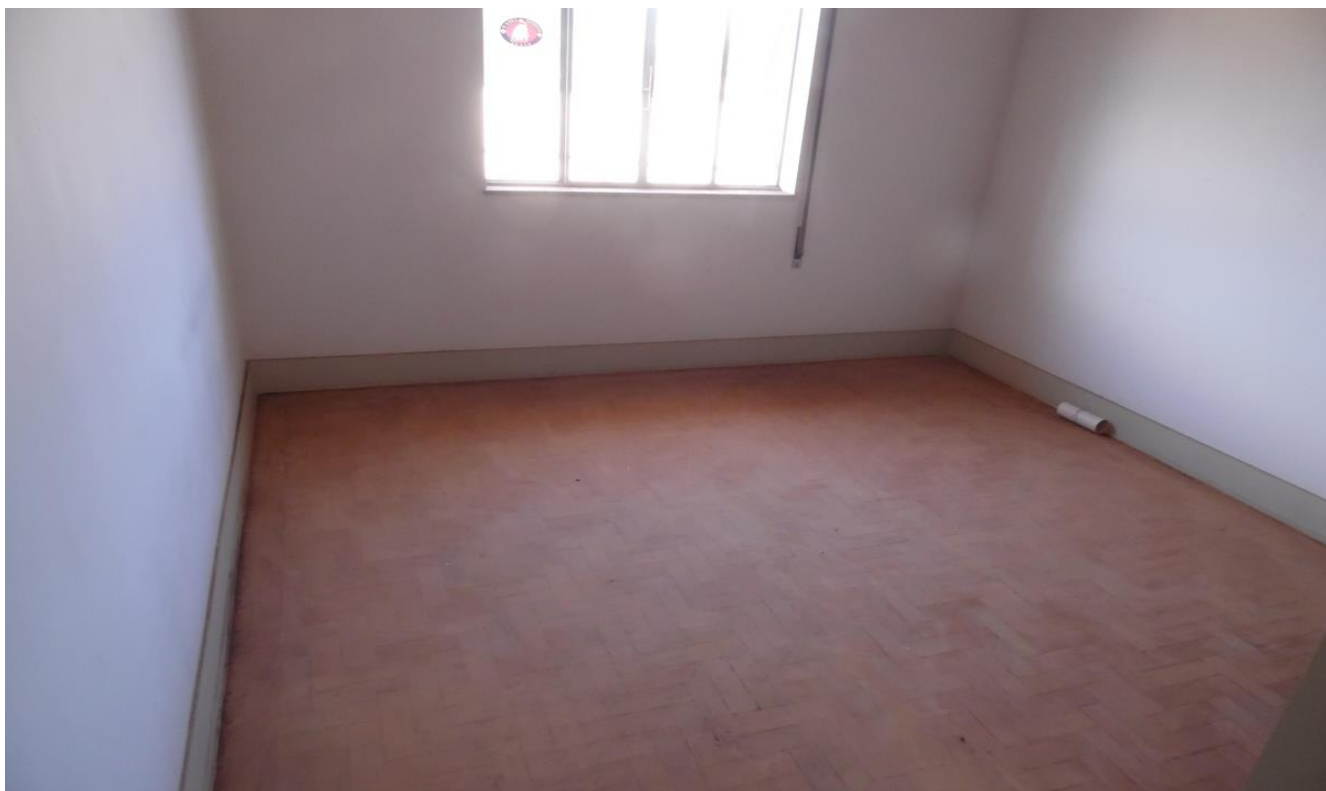
Imagem 21 – Mais um Dormitório do Pavimento Superior - no Pavimento Superior há quatro Dormitórios com o mesmo padrão construtivo, todos com armários embutidos e em bom estado.

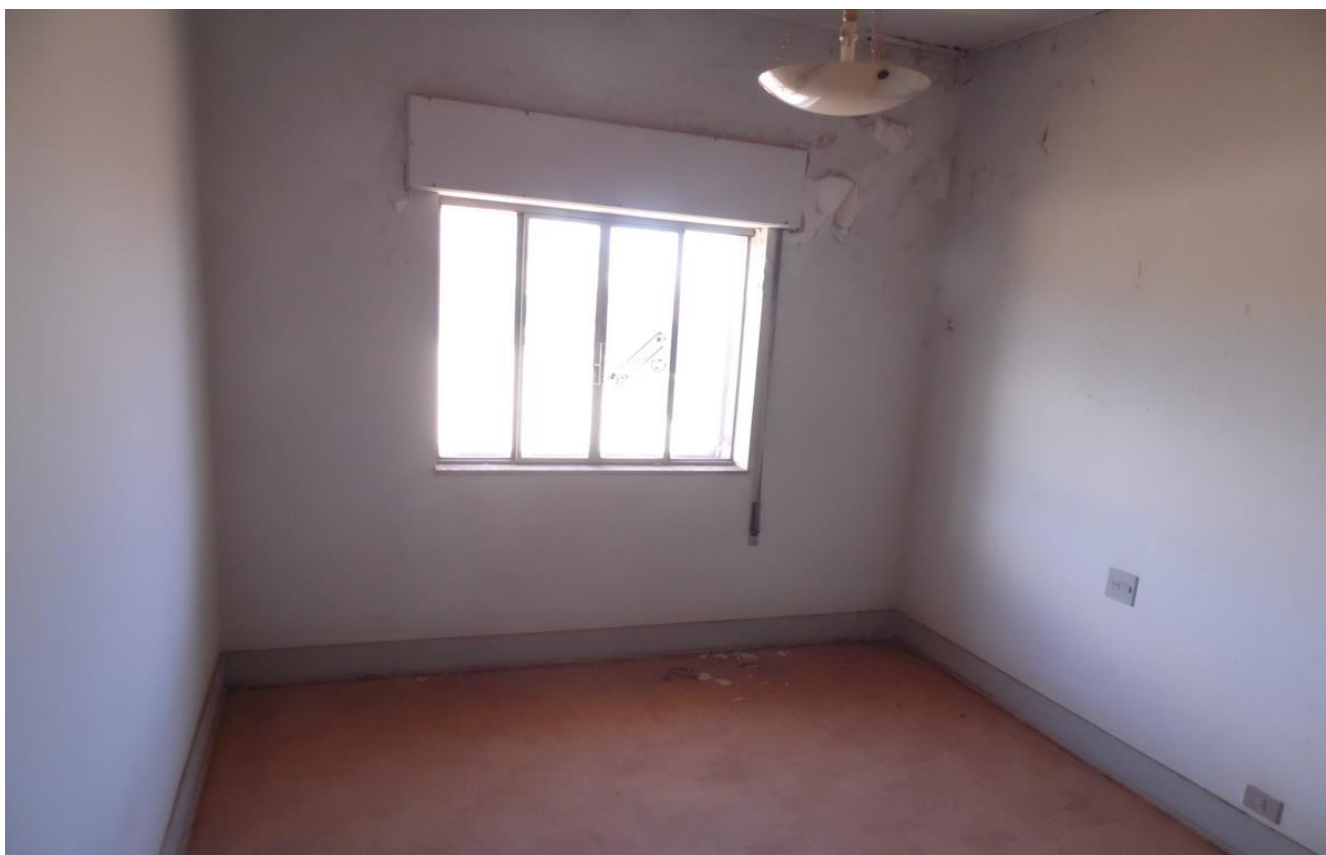
- Também é importante esclarecer que embora a ampla residência sobradada edificada no imóvel seja uma construção antiga, ela está, de maneira geral, em boas condições em relação a conservação/manutenção, sendo constatado somente um problema de infiltração de águas pluviais em um dos Dormitórios que está deteriorando a pintura no local (imagem 23 do Anexo I), no entanto, trata-se de um problema de pequena gravidade que não tem qualquer impacto na avaliação, o importante é que não foi constatado nenhum tipo de dano/problema estrutural que pudesse impactar o seu valor de mercado, tais como fissuras ou trincas na alvenaria, o que indica que a parte estrutural da edificação está íntegra e preservada.

Imagem 22 – No entanto, em um dos Dormitórios foi constatado um problema de infiltração de águas pluviais que está deteriorando a pintura no local, dano/problema de pequena gravidade.

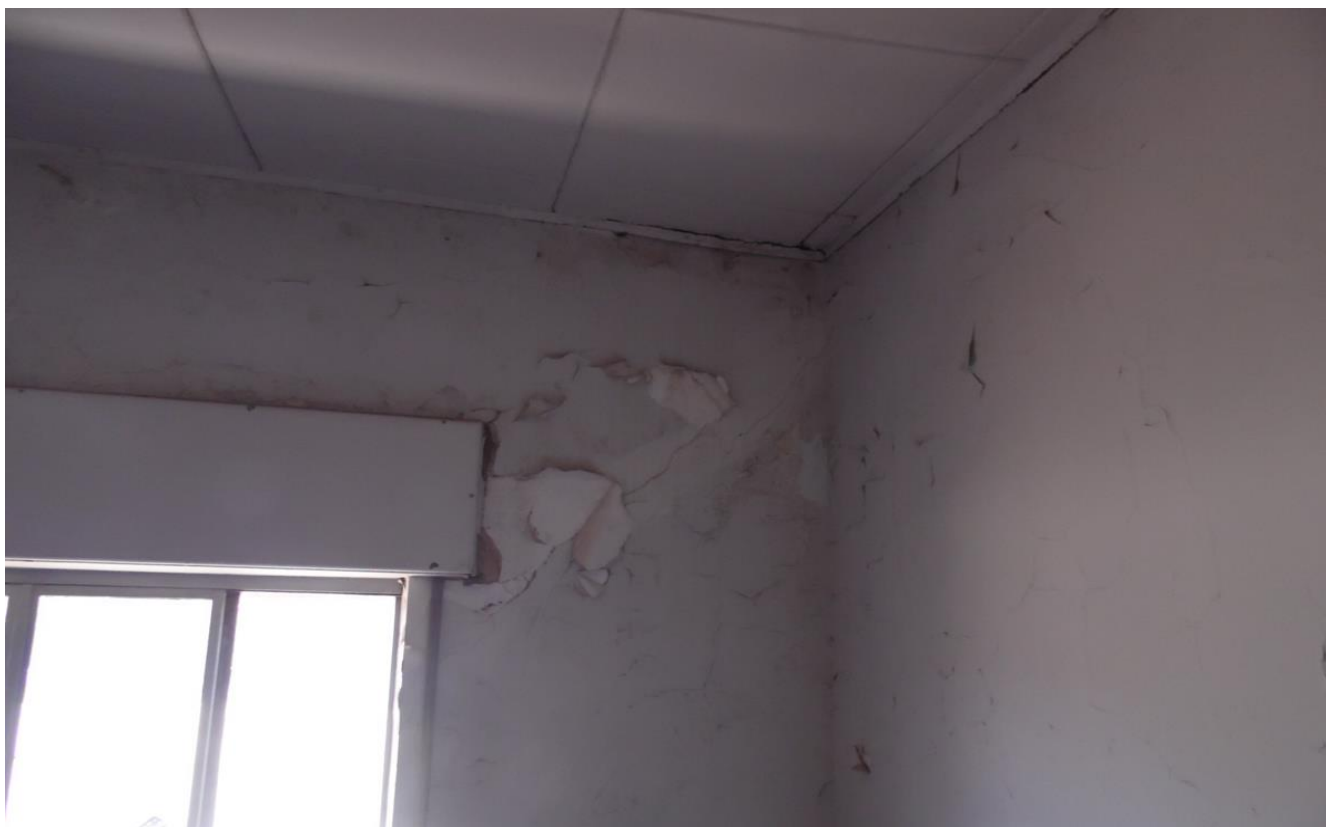
Imagem 23 – O problema de infiltração de águas pluviais que está deteriorando a pintura em um dos Dormitórios, ocorrência de pequena gravidade eliminada com reparos adequados.

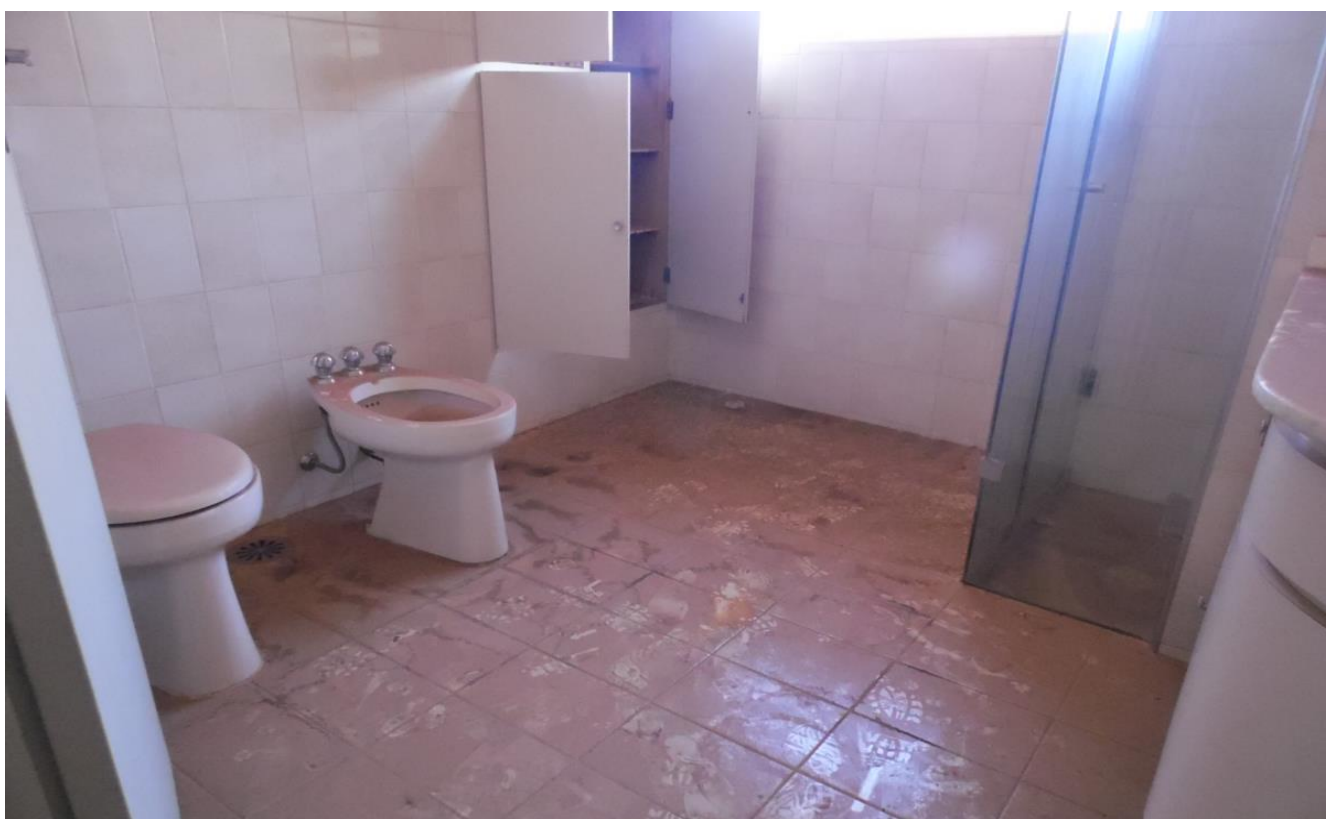
Imagem 24 – Um dos Banheiros do Pavimento Superior - pisos cerâmicos, revestimentos até o teto, instalações embutidas, Box, Louças e Metais sanitários antigos mas de boa qualidade.

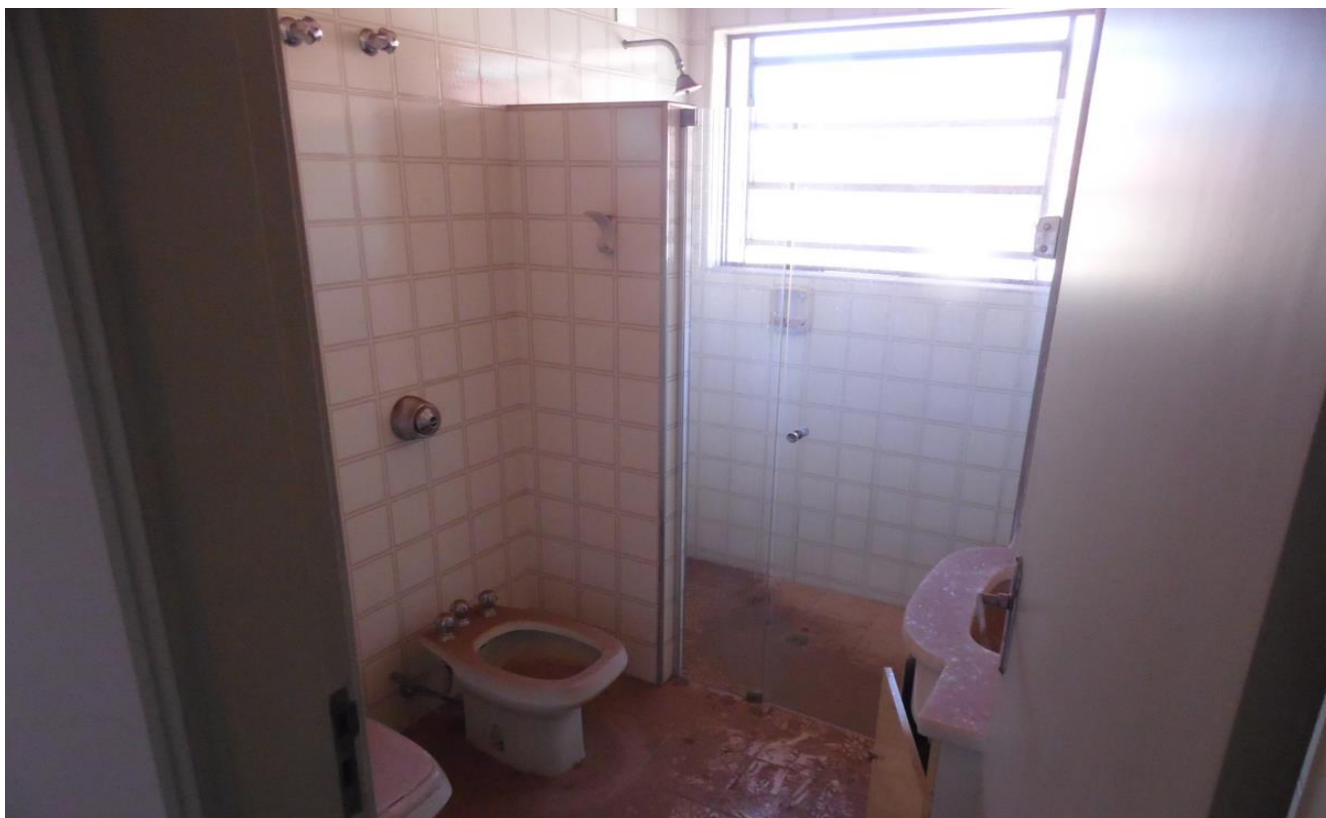
Imagem 25 – O outro Banheiro do Pavimento Superior - pisos cerâmicos, revestimentos até o teto, instalações embutidas, Box, Louças e Metais sanitários antigos mas de boa qualidade.

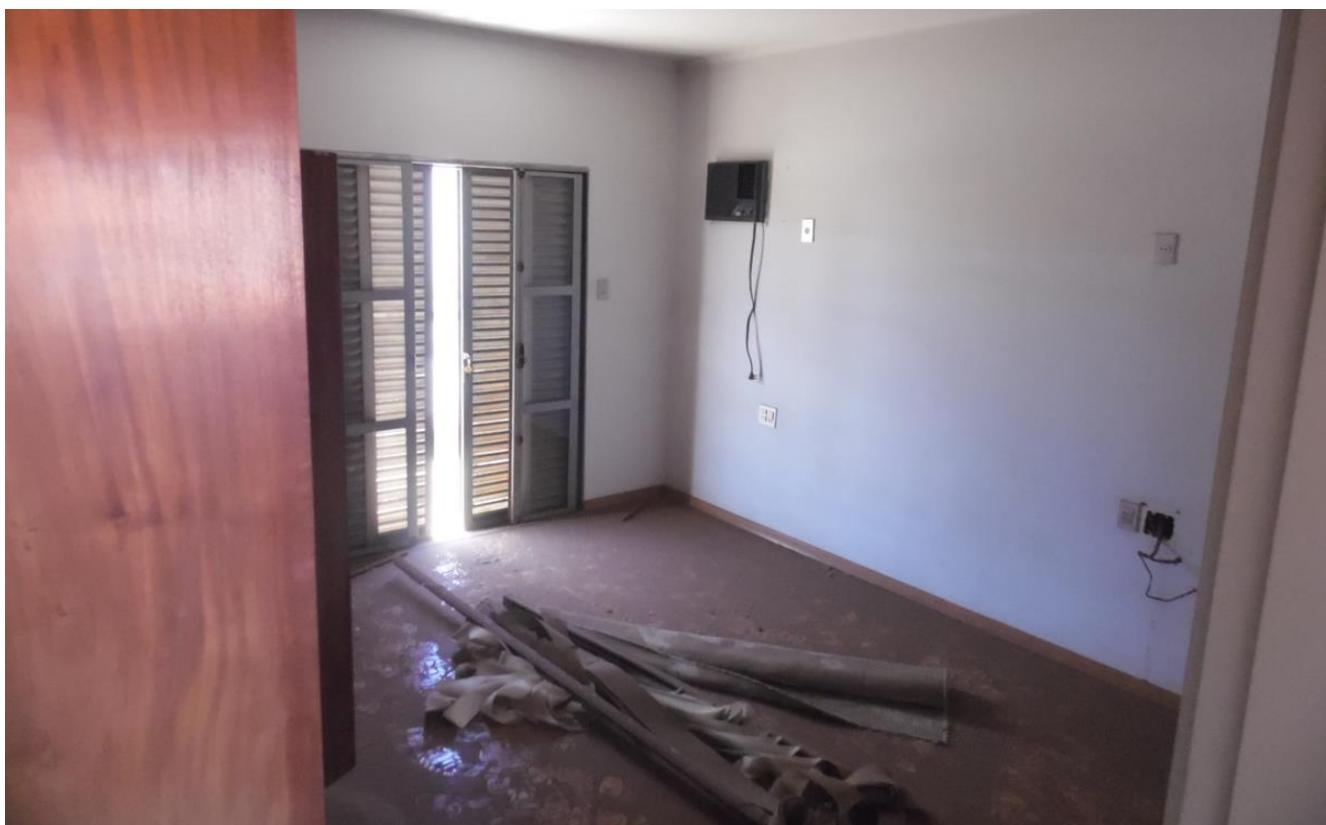
Imagem 26 – No Pavimento Superior também há um Suíte com tacos de madeira, esquadrias em metal, instalação elétrica embutida, armário embutido, paredes rebocadas e pintura em Látex.

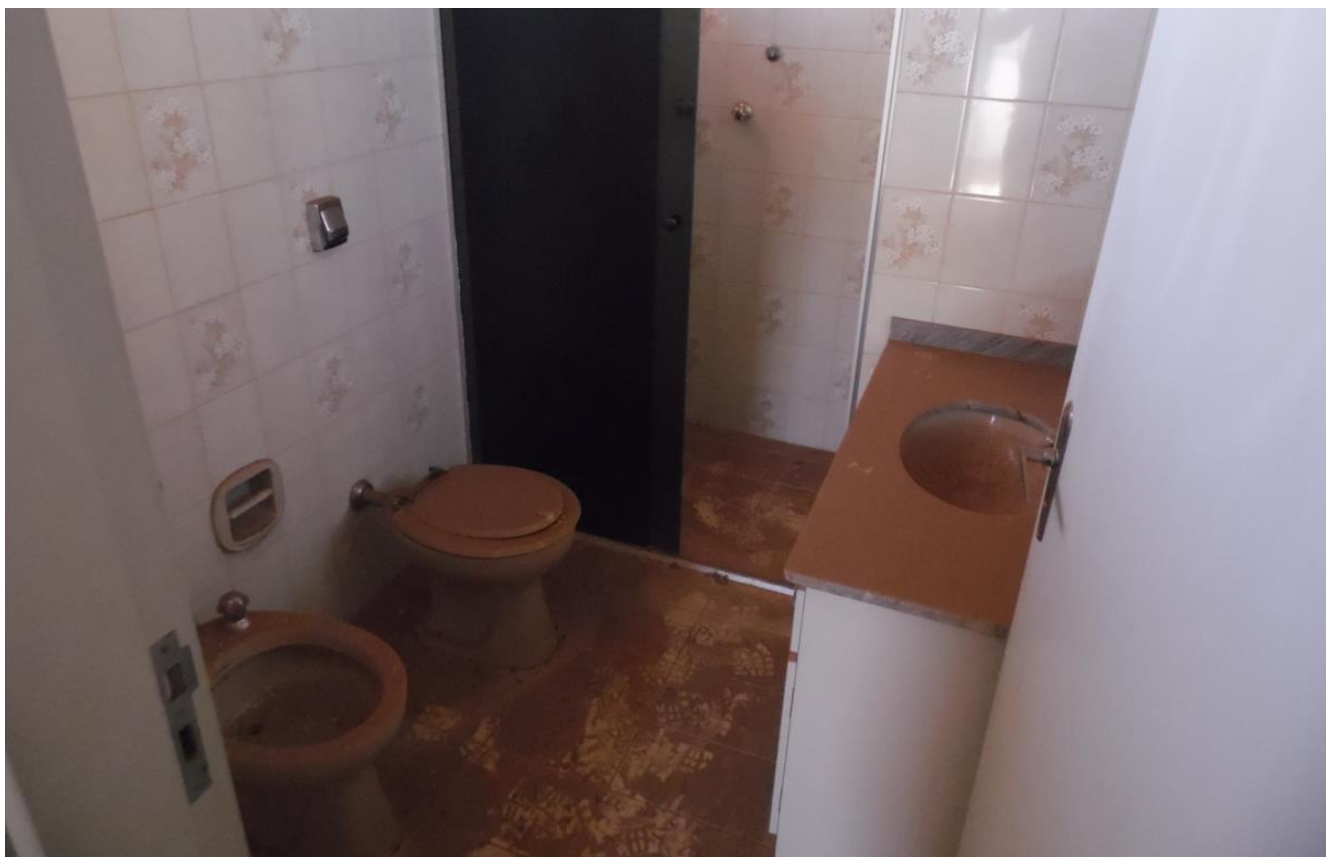
Imagem 27 – Banheiro da Suíte - mesmo acabamento dos outros Banheiros do Pavimento.

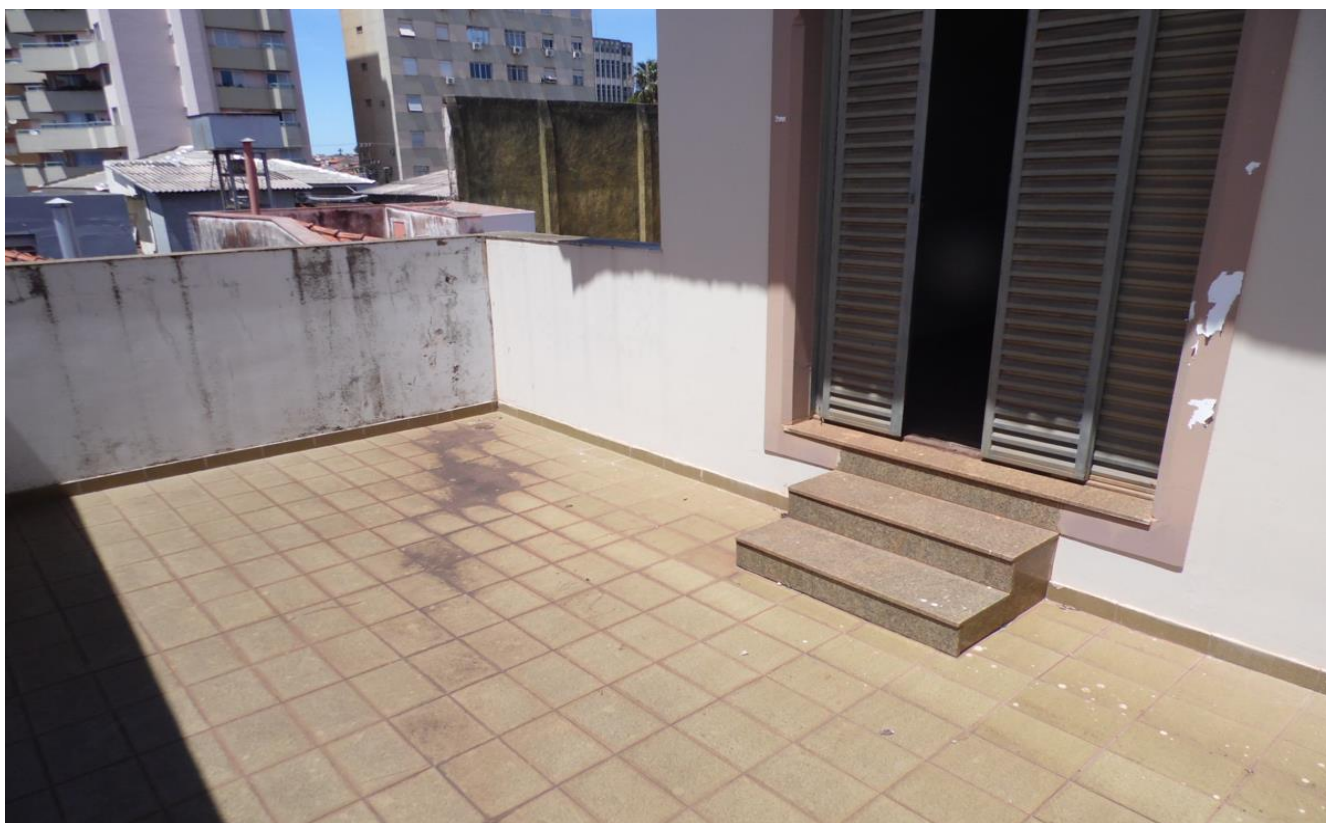
Imagem 28 – Sacada externa - que permite o acesso da Suíte a área externa do Pavimento, construída sobre a Laje da Área de Serviço, com pisos cerâmicos e parapeito em alvenaria.
