Autos n. 00000069-93.2021.01.0001

AUTO DE AVALIAÇÃO DE AUTOMÓVEL

- Veículo: RENAULT SANDERO
- Cor: Preta
- Ano FAB/MODELO: 2010/2011
- Placa: MZZ9501
- Renavam: 00280929617

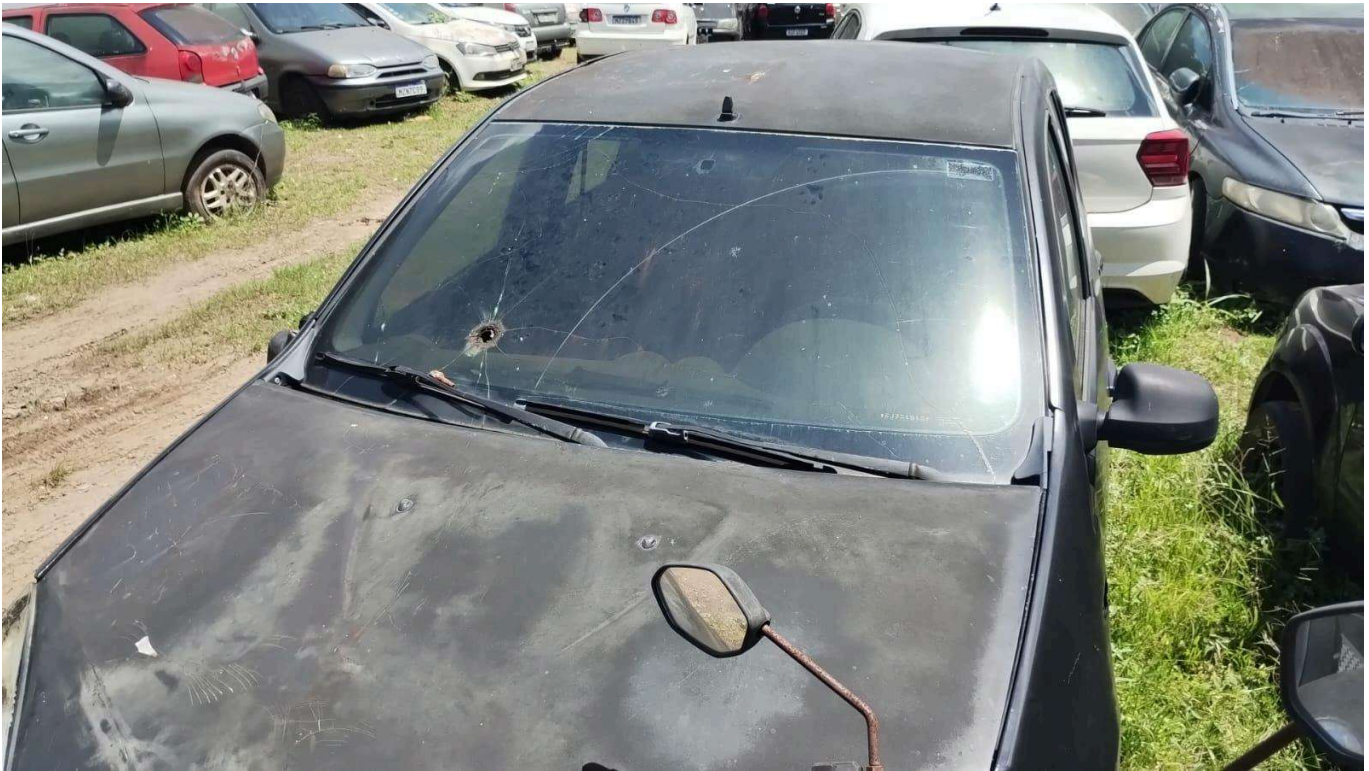
fig. 457

3- Vistoria - Fotos: Vista Frontal Superior

- **Danos:** Para-brisa dianteiro quebrado, apresentando uma perfuração circular central compatível com impacto de projétil de arma de fogo e extensas rachaduras. Capô com pintura totalmente queimada/desgastada pelo sol e chuva. Presença de detritos e ferrugem superficial nas hastes dos limpadores.

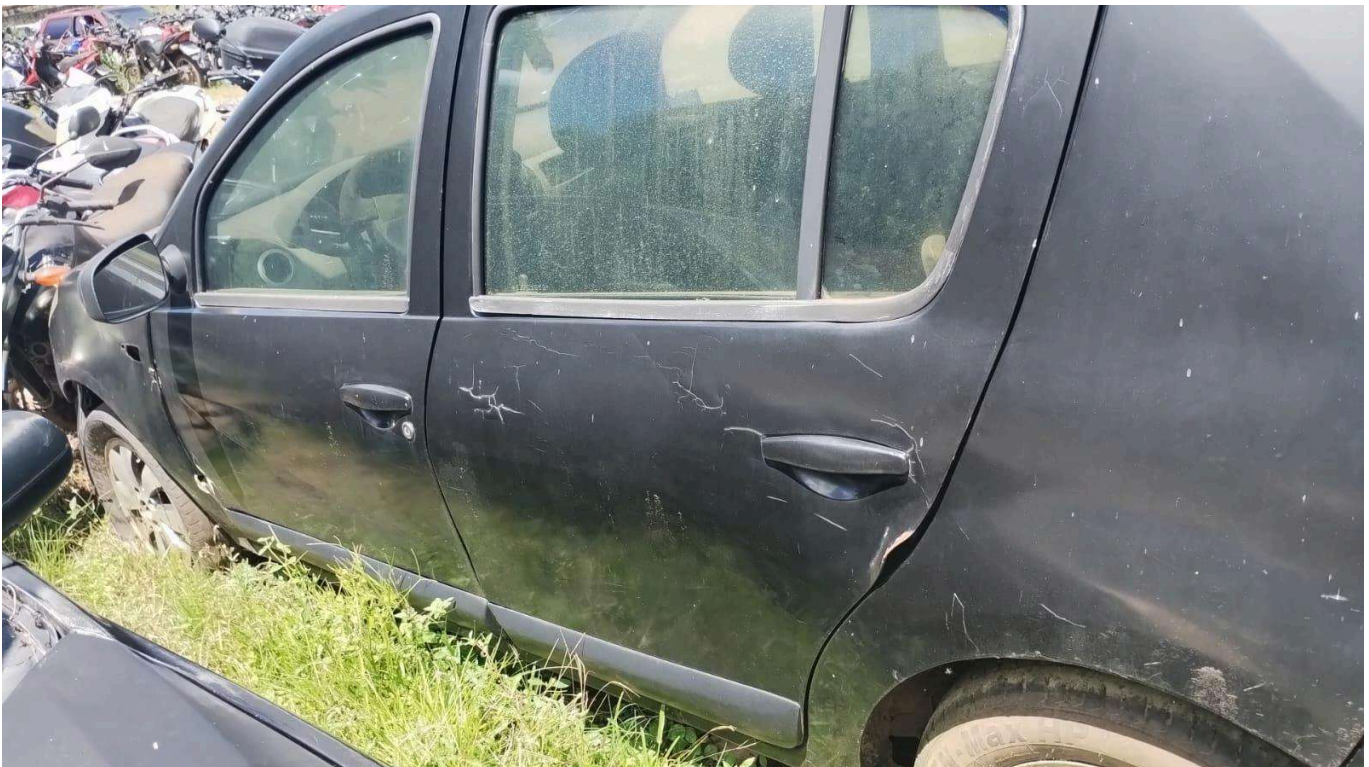
Vista Lateral Esquerda

- **Danos:** Pintura das portas (dianteira e traseira) severamente danificada, com deslocamento do verniz e rachaduras profundas na camada de tinta ("pé de galinha"). Risco profundo e amassado na parte inferior da porta traseira. Ressecamento total das borrachas de vedação dos vidros.
