LAUDO Nº 6452/2026 - SETEC/SR/PF/MT

LAUDO DE PERÍCIA CRIMINAL FEDERAL

(VEÍCULOS)

Trata-se de uma camioneta da marca NISSAN, modelo NOTE, de fabricação estrangeira (Japão), pintura na cor prata, ano modelo 2007, portando placas de licença 2504PHC da Bolívia, ilustrada nas Figuras 1 a 4 a seguir.

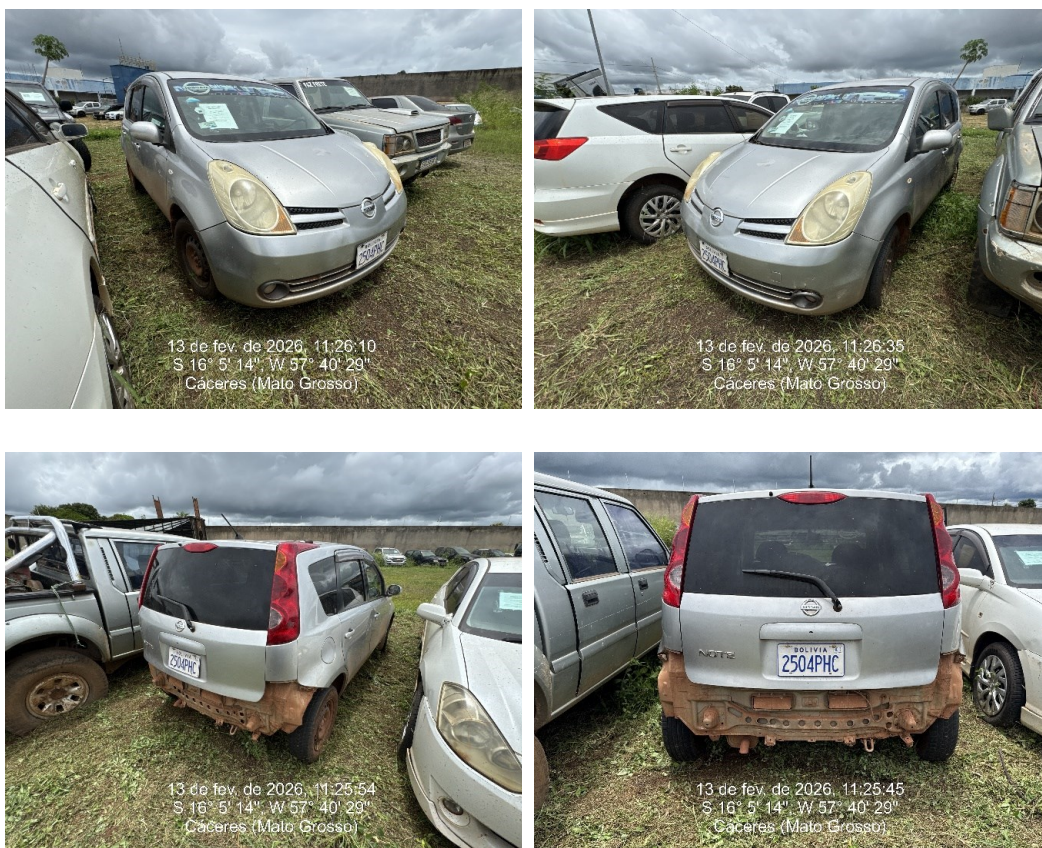
Figuras 1 a 4. Ilustram o veículo examinado.

De maneira geral o veículo apresentava estado de conservação ruim no momento dos exames, apresentando riscos pontuais na pintura e amassados na lataria. O veículo apresentava várias partes desmontadas, como o para-choque traseiro, o assoalho dianteiro direito (passageiro) a carenagem do painel corta-fogo e os limpadores do para-brisa, cujas peças desmontadas se encontravam no interior do veículo. Sem demais avarias significativas ou danos estruturais aparentes.

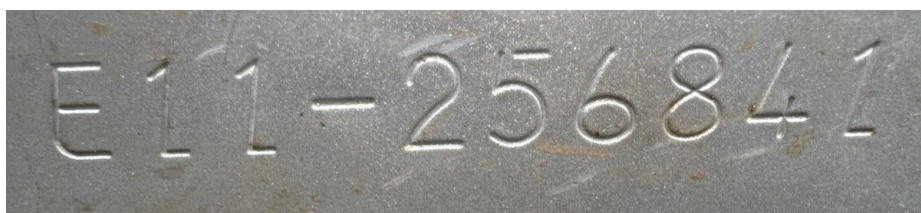
- Número do Chassi: E11-256841 (Figura 5), gravado em baixo relevo no painel corta-fogo do compartimento do motor, sem cadastrado no banco de dados do RENAVAM, e sem vestígios de adulteração.

Figura 5. Ilustra a gravação do Número do Chassi.

Não. A gravação do número do chassi não apresentava sinais de adulteração.
