**LAUDO DE VISTORIA E AVALIAÇÃO DE IMÓVEL RURAL - PERITO**

A Fazenda Beatriz fica situada, situada na Zona do Rio do Meio na cidade Iitororó - Bahia, com via de acesso pela Rodovia BA-415, sentido Itapetinga – Itabuna, após Rio do Meio entra-se a direita sentido Rio Colônia, percorrendo 5.6 km está localizada a propriedade nas coordenadas geográficas: **15°5'46.3"S e 39°55'41.6"O**. O imóvel possui 222 Hectares, 04 ares e 05 centiares o acesso é via estrada de barro em mal estado e ruim de tráfego, tem como confrontantes ao NORTE Afrísio Vieira Lima, ao SUL Fernando Cordier, ao LESTE Magda Cordier (ID. (ID291615820).

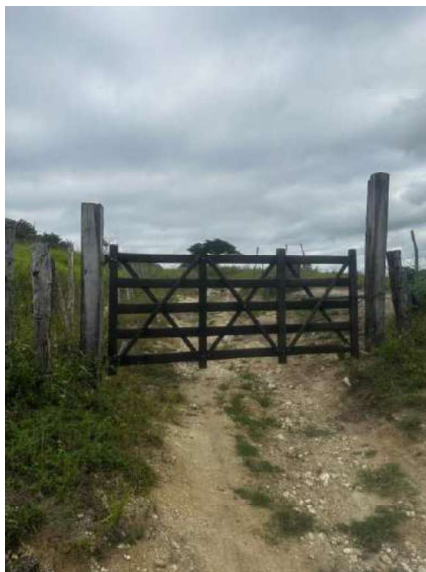
**FOTO 3 – Imagem da cancela de entrada da Fazenda Beatriz sem nenhum tipo de identificação.**

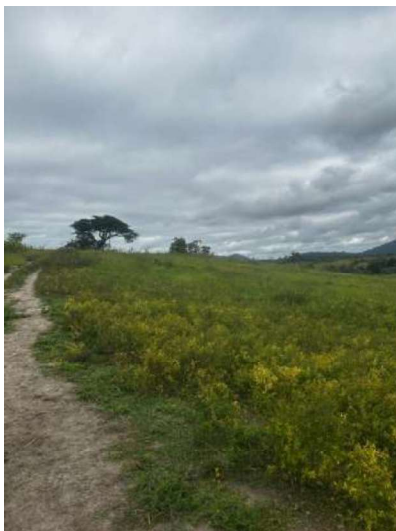
**FOTO 4 – Imagem do acesso a Fazenda Beatriz com vegetação nativa por toda área.**

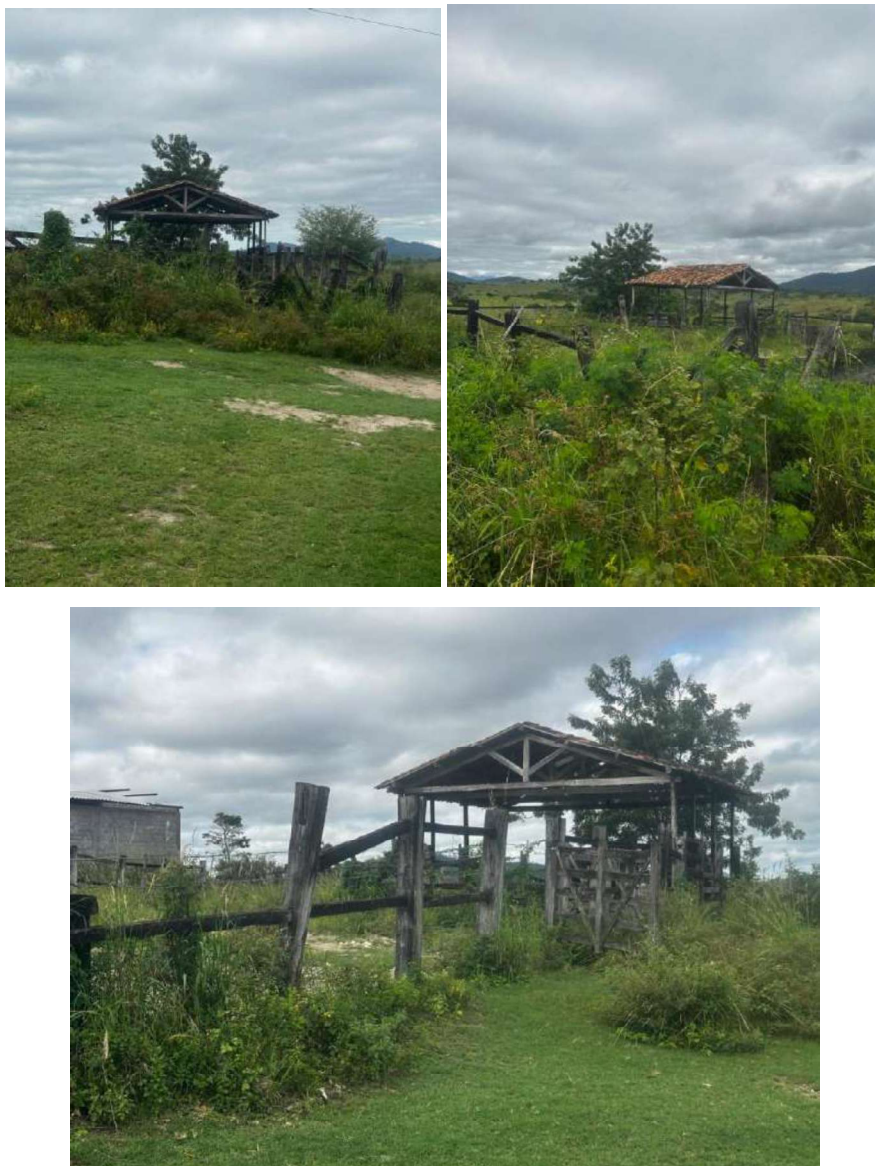
**FOTOS 5, 6 e 7 – Imagens do curral abandonado, quebrado e com vegetação nativa da Fazenda Beatriz.**

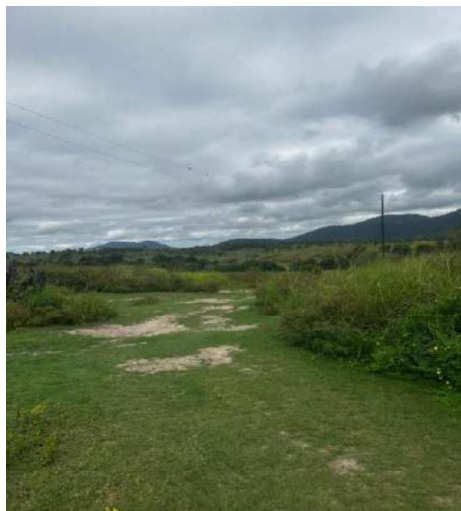
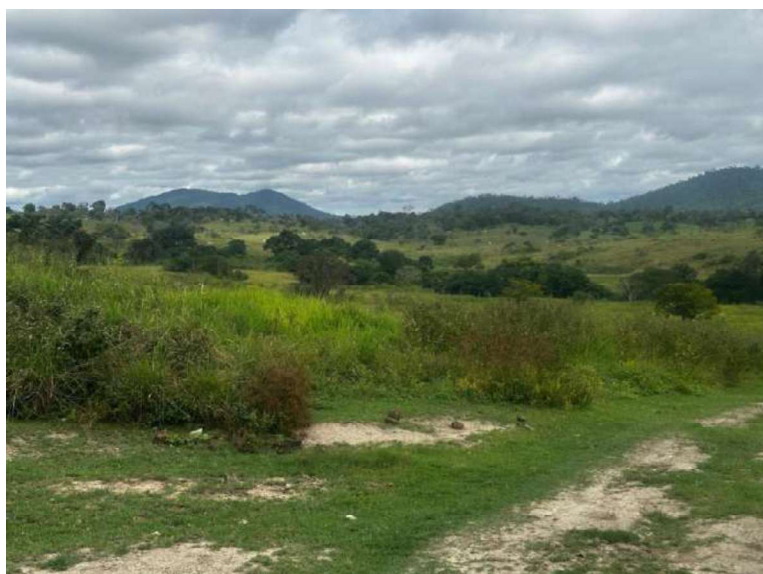
**FOTOS 8, 9 e 10 – Imagens da área das terras da Fazenda Beatriz com vegetação nativa cobrindo toda área.**

A Fazenda Batraiz possui sua área com topografia pedrominante em aclives e declives como foi analisado no **Item 1 – Vistoria** nas fotos (8, 9 e 10).

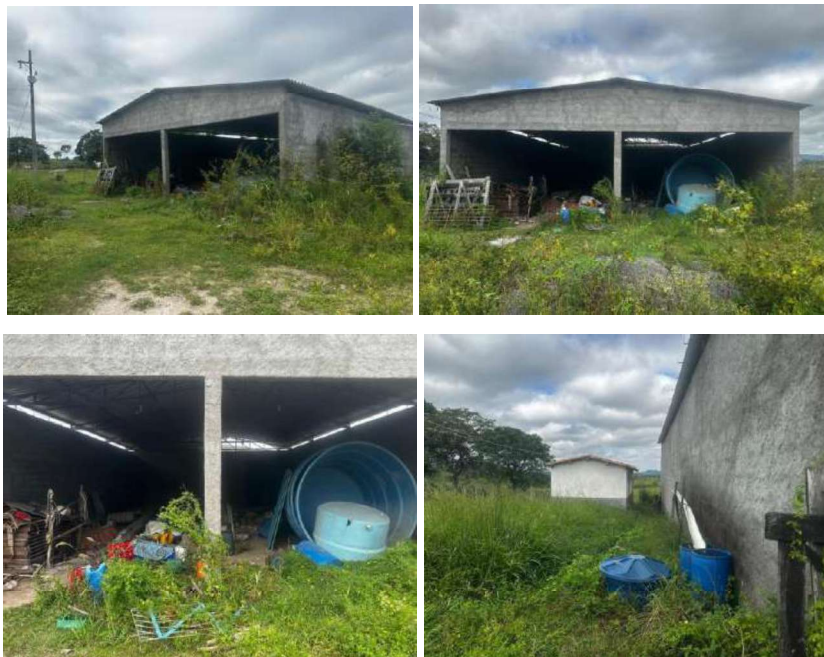
**FOTOS 11, 12, 13 e 14 – Imagens do galpão abandonado e aparentemente servindo de depósito com vegetação nativa interna e externamente.**

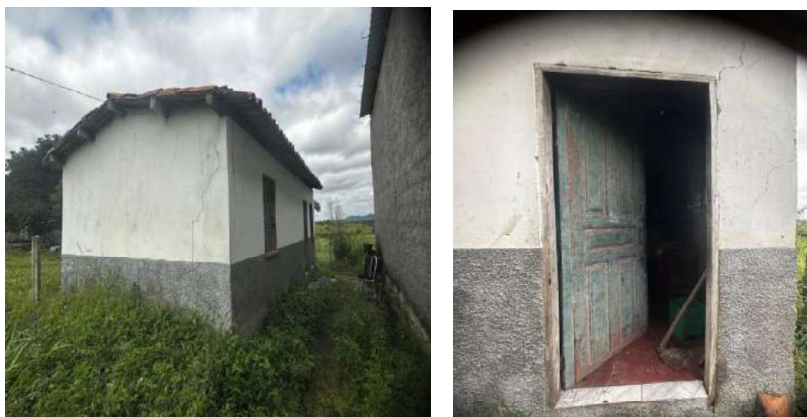
**FOTOS 15 e 16 – Imagens do imóvel situado ao lado do galpão abandonado e aparentemente servindo de banheiro e depósito com vegetação nativa interna e externamente.**

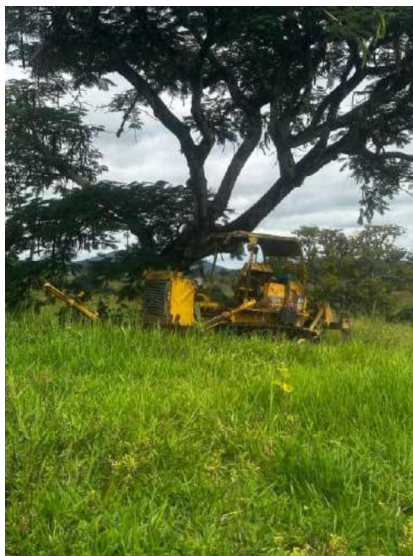
**FOTO 17 – Imagens do maquinário abandonado e destruído da Fazenda Beatriz com vegetação nativa interna e externamente.**

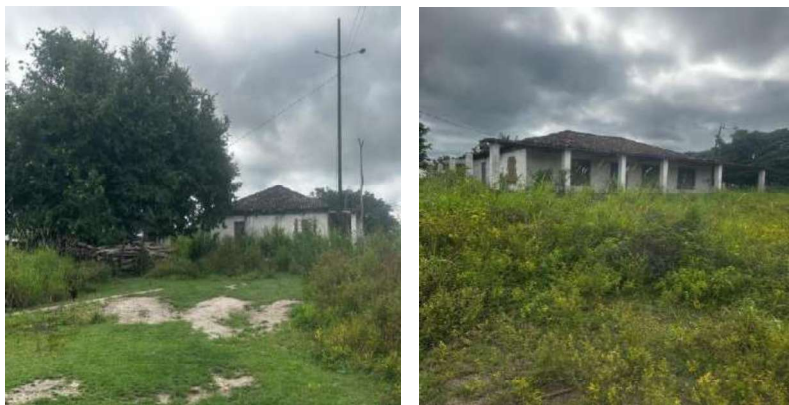
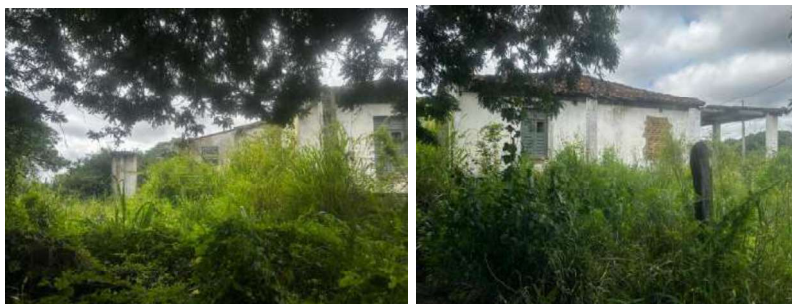
**FOTOS 18, 19, 20, e 21 – Imagens dos imóveis abandonados e destruídos da Fazenda Beatriz com vegetação nativa interna e externamente.**

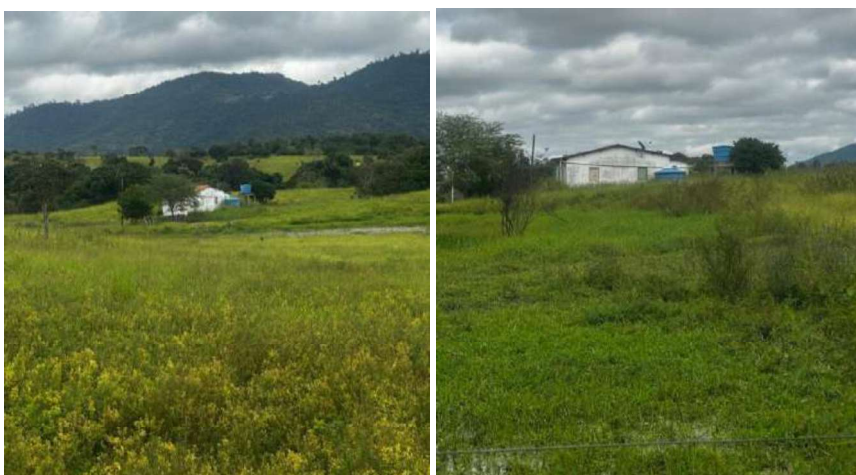
**FOTOS 22 e 23 – Imagens do imóvel de difícil acesso devido a vegetação nativa abandonado da Fazenda Beatriz.**
