# **CERTIDÃO DE CONSTATAÇÃO COM REAVALIAÇÃO TÉCNICA PARA FINS DE ALIENAÇÃO JUDICIAL**

**Processo: 0007130-95.2011.4.02.5001/ES**

**Descrição do bem:** Motoneta de marca e modelo: **SUNDOWN/WEB 100**, ano de fabricação e modelo: **2008/2008**, cor: **prata**, placa: **MSI-9378/ES**, Chassi: **94J1XFBG88M076056** e Renavam: **00983909938**. Obs.: veículo gravado com restrição renajud.

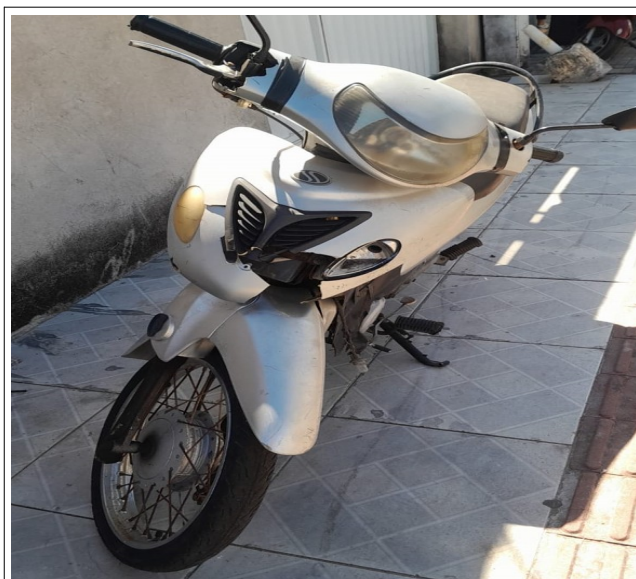
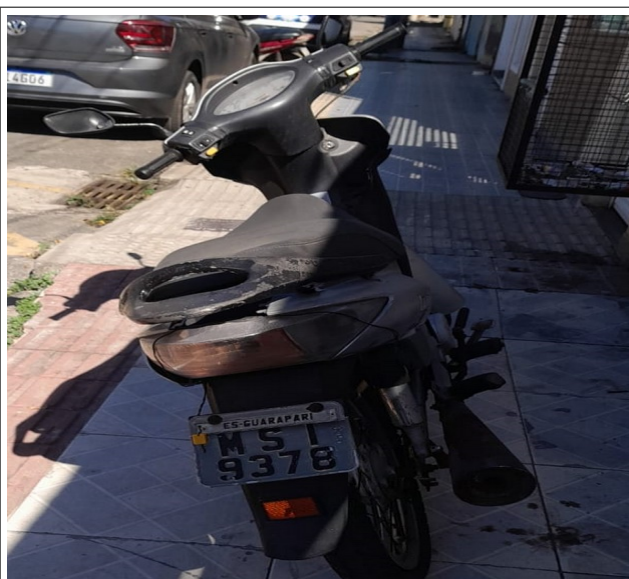
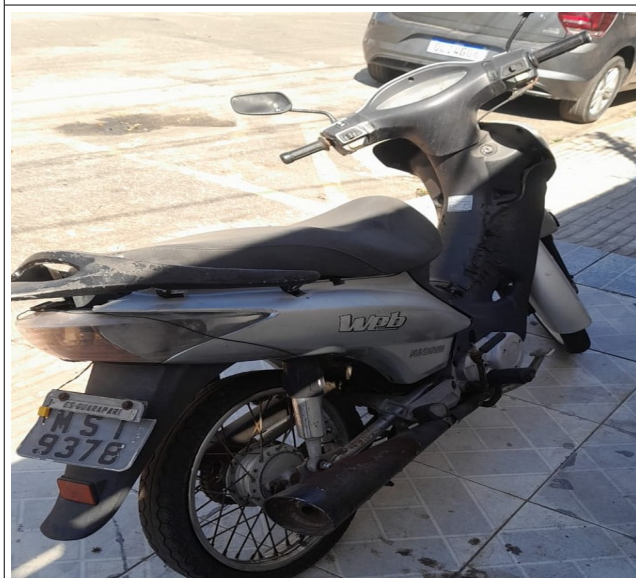
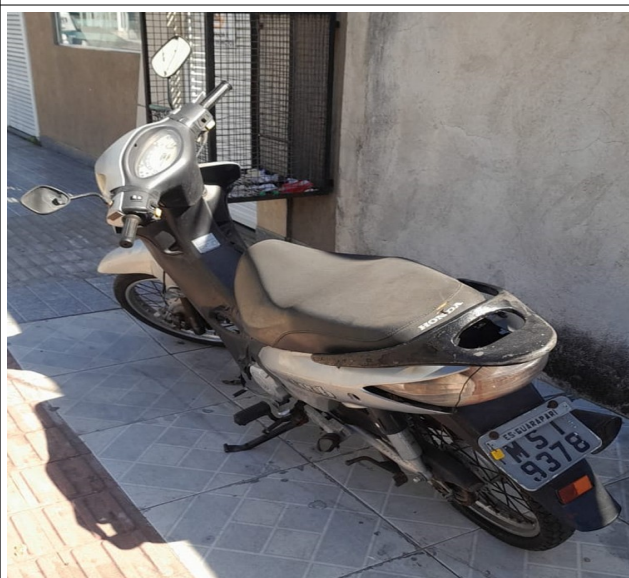
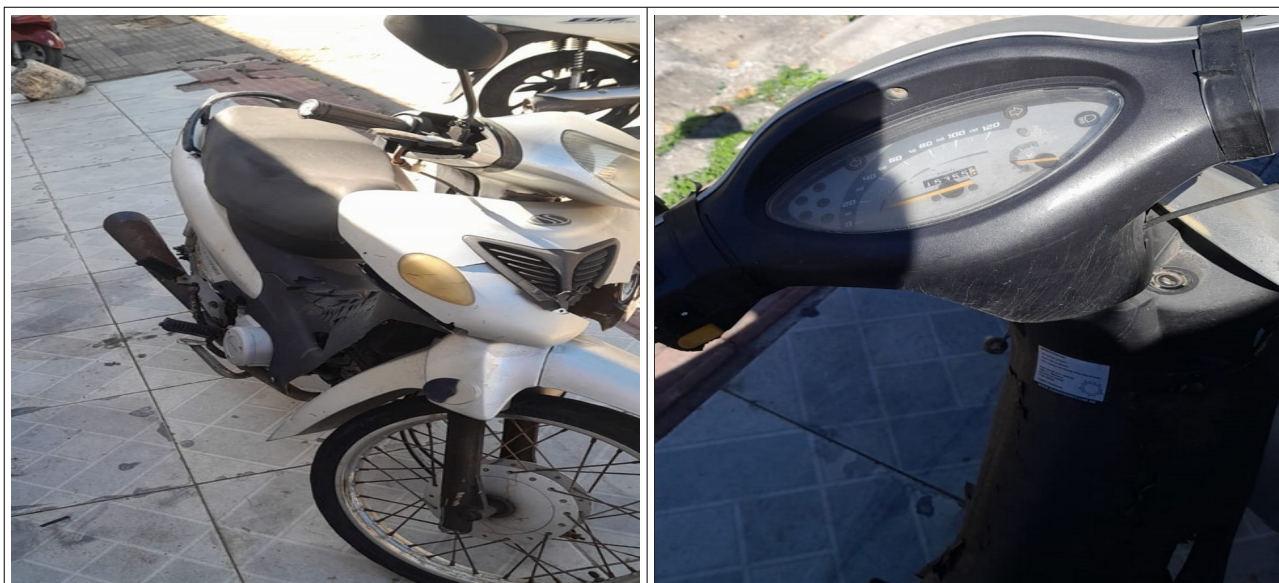
Em suma, trata-se de uma motoneta em péssimo estado de conservação e sem funcionamento, conforme informado pela executada. Sua Pintura está manchada, desbotada, com riscos e marcas de ferrugem. As carenagens estão avariadas, assim como, lanternas de pisca, retrovisores e demais itens. Pneus em ruim estado de conservação. Não foi constatado se estavam faltando peças.

O bem foi identificado por meio dos registros fotográficos apresentados, bem como de seus dados cadastrais oficiais (marca, modelo, ano e placas), sendo analisado quanto ao seu estado físico, estrutural e funcional aparente, incluindo carenagens, pintura e a presença de componentes essenciais, com base exclusivamente nos registros fotográficos encaminhados.

Ressalta-se que não foi realizada aferição técnica de funcionamento, limitando-se a constatação ao estado visual e aparente do bem, conforme evidenciado nas fotografias enviadas pela depositária. As informações relativas ao seu funcionamento e à sua operabilidade foram prestadas exclusivamente pela própria
