## **CERTIDÃO DE CONSTATAÇÃO COM REAVALIAÇÃO TÉCNICA PARA FINS DE ALIENAÇÃO JUDICIAL**

**Processo: 5002840-34.2020.4.02.5001/ES**

**Descrição do bem:** 01 (um) ônibus de marca e modelo: **MBENZ/MPOLO PARADISO LDR**, ano de fabricação e modelo: **2005/2005**, cor: **amarela**, placas: **MPX-7H53/ES**, Chassi: **9BM6642385B421012** e Renavam: **00856835307**. Obs.: Veículo gravado com restrição judicial.

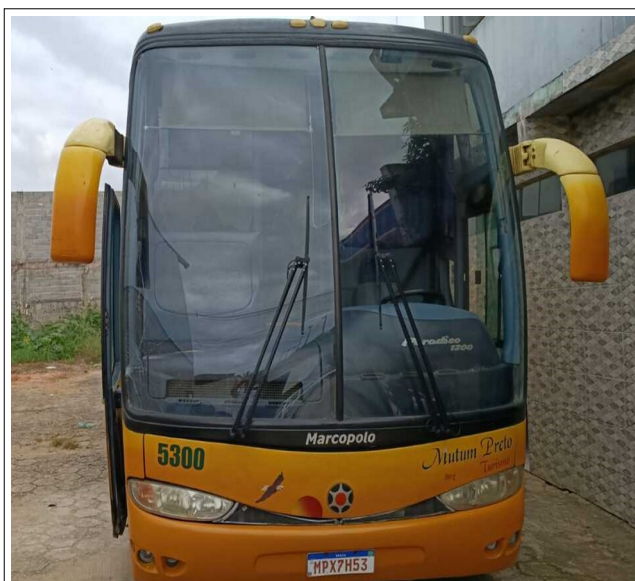
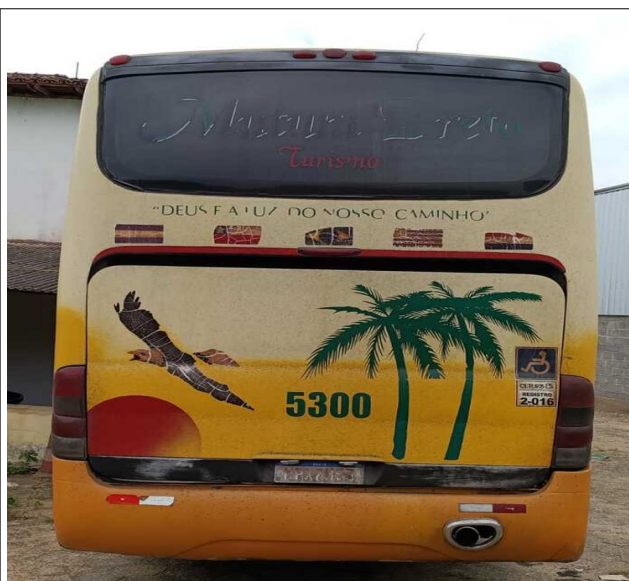
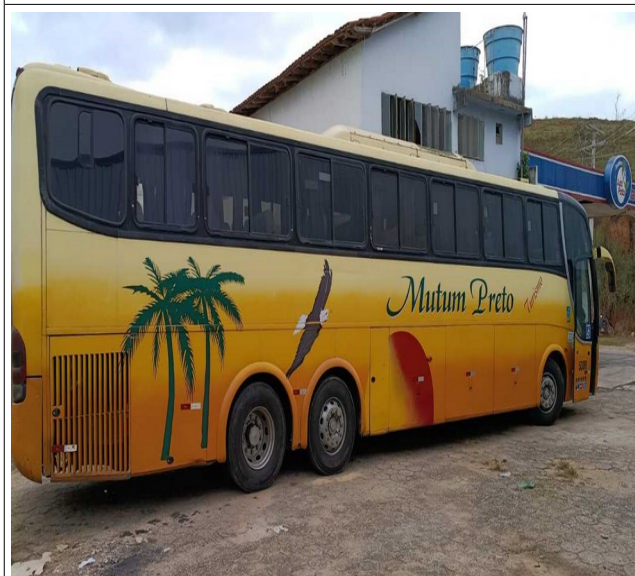
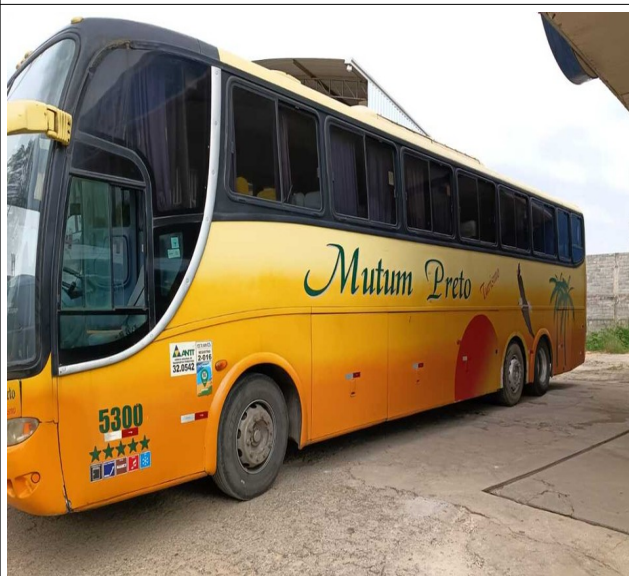
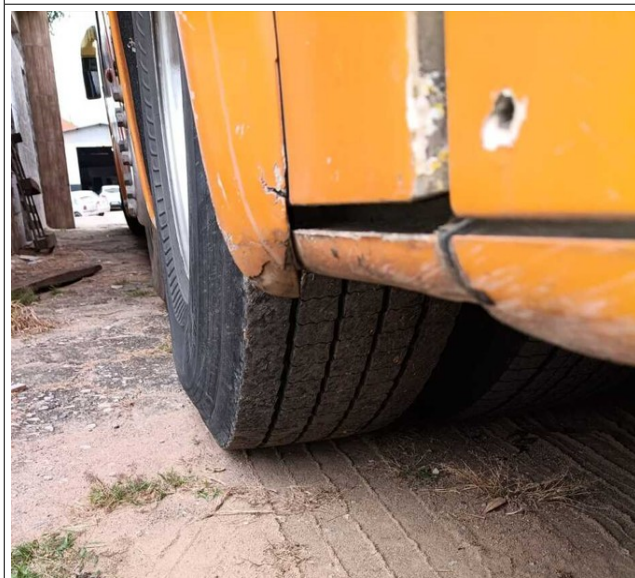
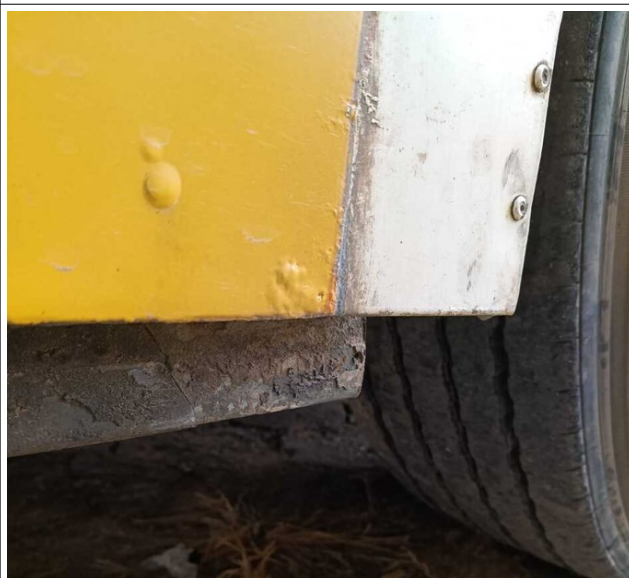
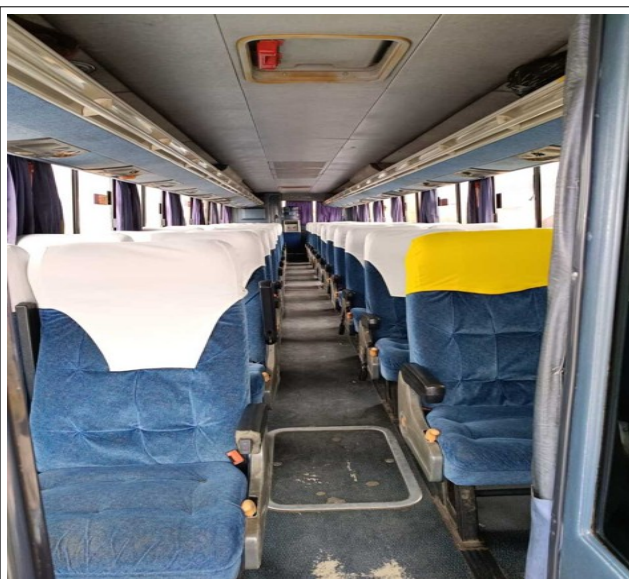
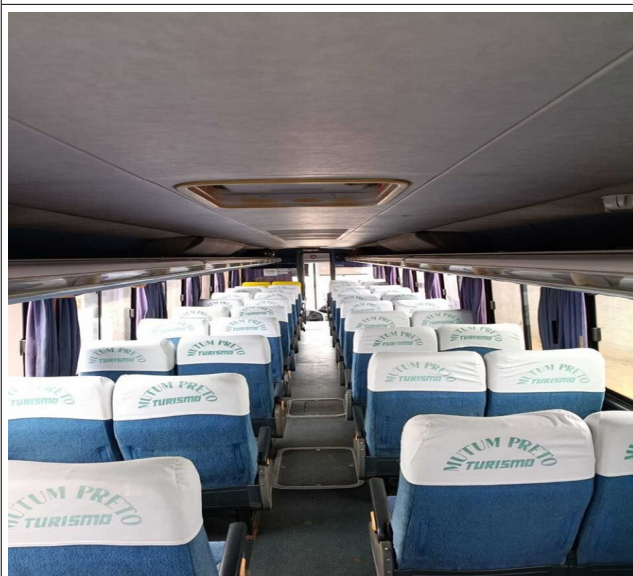
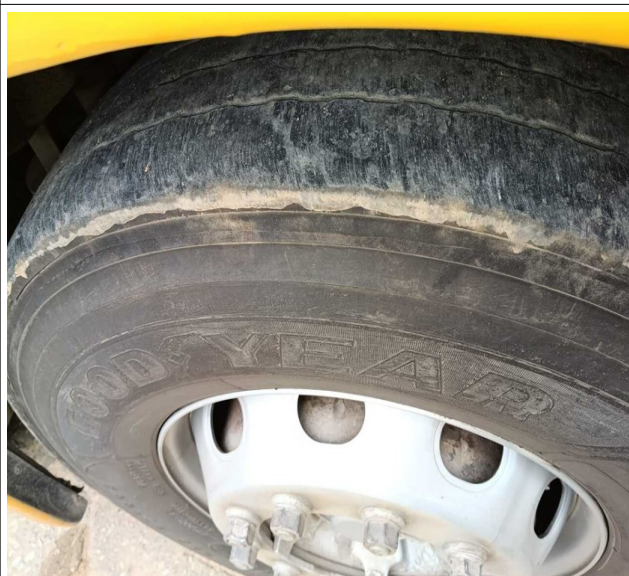
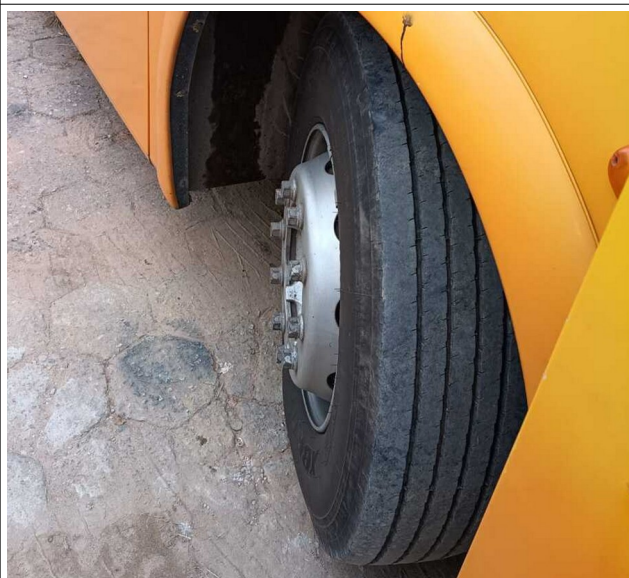
Em suma, trata-se de um ônibus em **regular estado de conservação e em funcionamento**. Sua pintura está manchada, desbotada, com riscos e marcas devido ao uso. Algumas avarias foram constatadas em sua lataria, assim como, trincados e ranhuras no para-brisa. Bancos e forrações internas estão manchados, desbotados e com marcas de uso. Por fim, os pneus encontram-se em aparente regular estado de conservação.

O bem foi identificado por meio de seus dados cadastrais oficiais (marca, modelo, ano e placas) e analisado quanto ao seu estado físico, estrutural e funcional aparente, incluindo lataria, pintura, interior e a presença de componentes essenciais, com base **exclusiva nos registros fotográficos apresentados**.
