# **CERTIDÃO DE CONSTATAÇÃO COM REAVALIAÇÃO TÉCNICA PARA FINS DE ALIENAÇÃO JUDICIAL**

**Processo: 5029470-25.2023.4.02.5001/ES**

**Descrição do bem:** Ônibus de marca e modelo: **M.BENZ/OF 1620**, ano de fabricação e modelo: **1997/1997**, cor: **cinza**, placas: **KMG7F62/ES**, Chassi: **9BM384087VB118886** e Renavam: **00676101259**. Obs.: Ônibus gravado com restrição judicial.

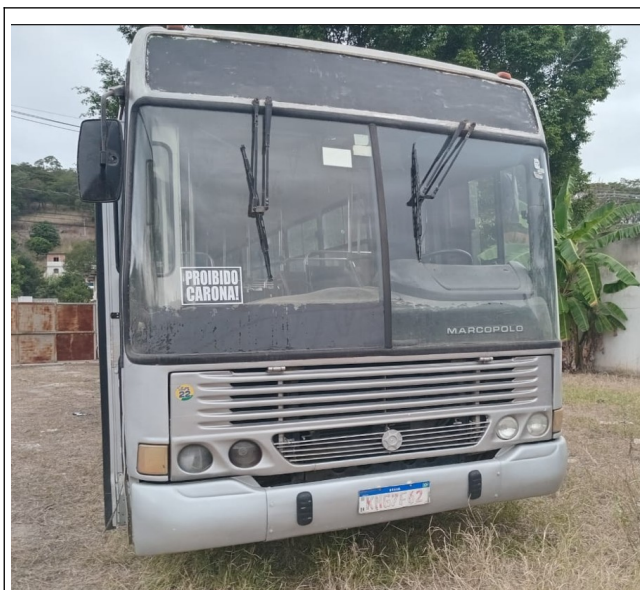
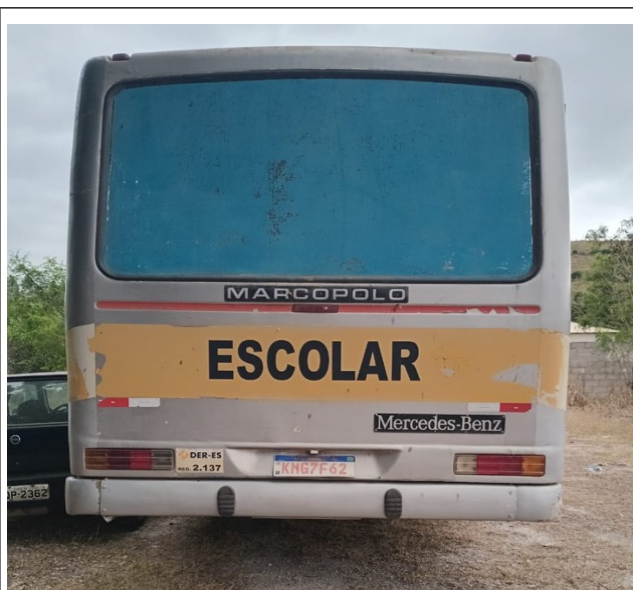
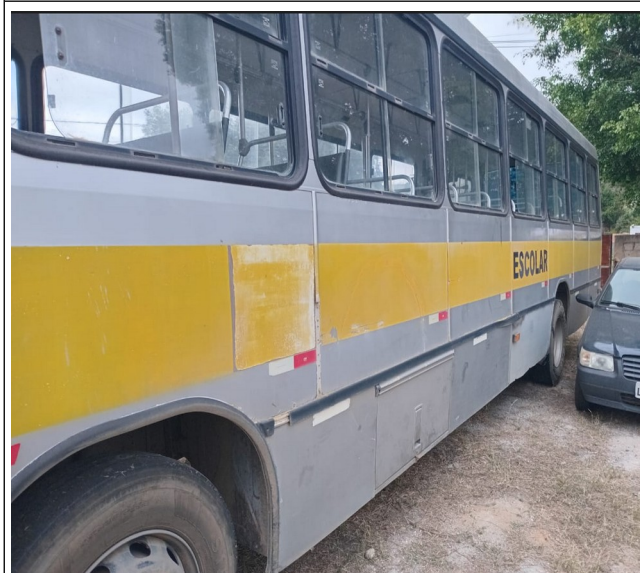
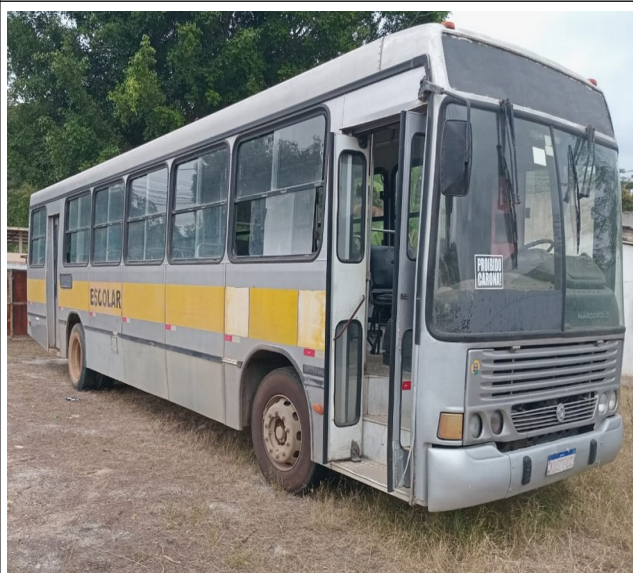
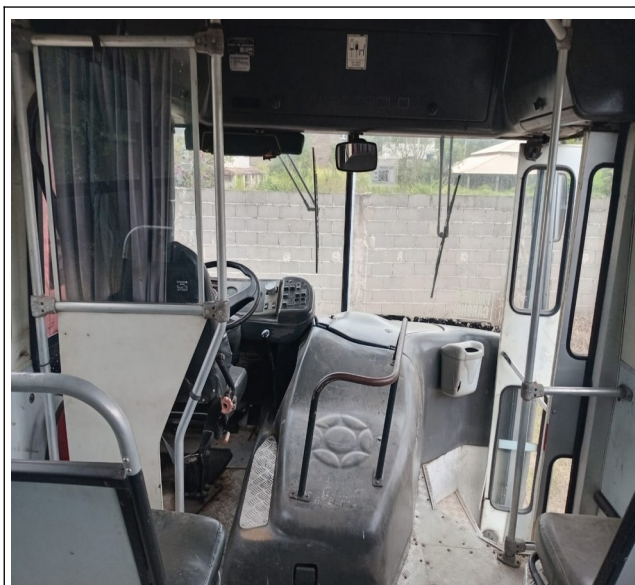
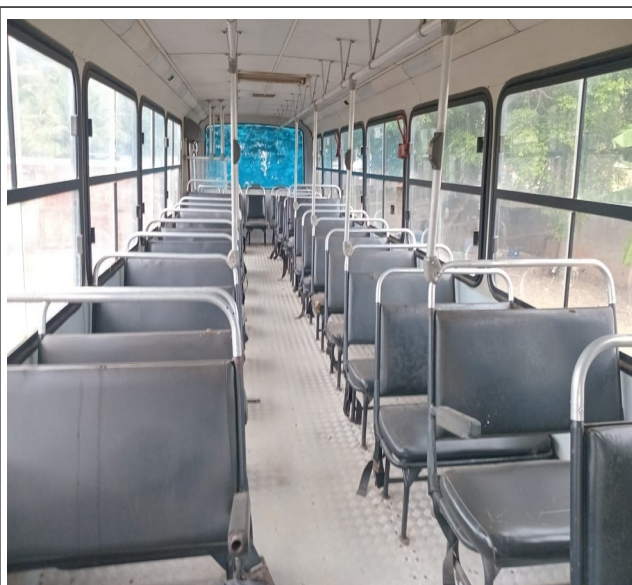
Em suma, trata-se de um ônibus em **regular estado de conservação e conforme informado pelo Patrono do Executado em funcionamento**. Sua pintura está manchada, desbotada, com riscos, retoques e marcas devido ao uso. Algumas avarias foram constatadas em sua lataria, assim como, amassados e pontos de ferrugem. Bancos e forrações internas estão manchados, desbotados e com marcas de uso. Por fim, os pneus encontram-se em aparente regular estado de conservação.

O bem foi identificado por meio de seus dados cadastrais oficiais (marca, modelo, ano de fabricação/modelo e placas) e avaliado quanto ao seu estado físico, estrutural e funcional aparente, abrangendo a análise visual da lataria, pintura, pneus, parte interna e presença dos componentes essenciais.
