**LAUDO Nº 1063/2025 - SETEC/SR/PF/MT**

**LAUDO DE PERÍCIA CRIMINAL FEDERAL  
(VEÍCULOS)**

Trata-se de uma caminhonete da marca FIAT, modelo STRADA WORKING, de fabricação nacional, duas portas, pintura na cor branca, ano de fabricação/modelo 2013/2013, utilizando álcool/gasolina como combustível, ilustrada nas Fotografias 1 e 2 a seguir. No momento de realização dos exames, o veículo não portava as placas de licença.

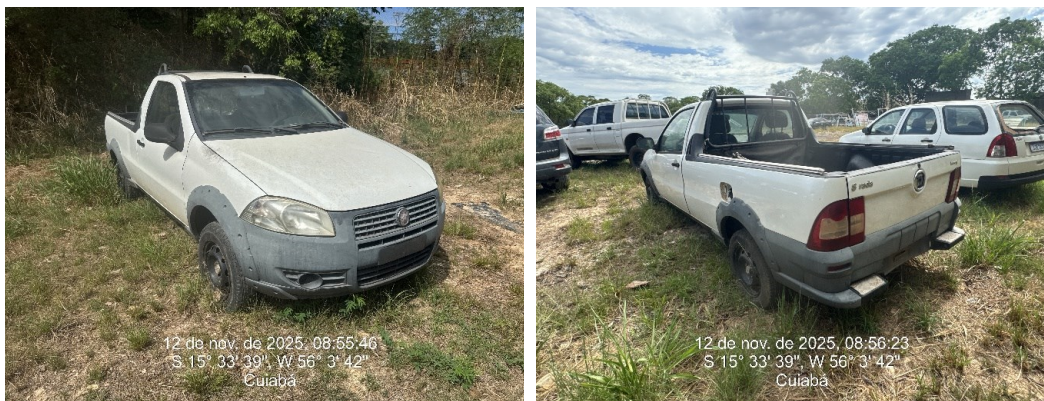
Fotografias 1 e 2. Ilustram o veículo examinado.

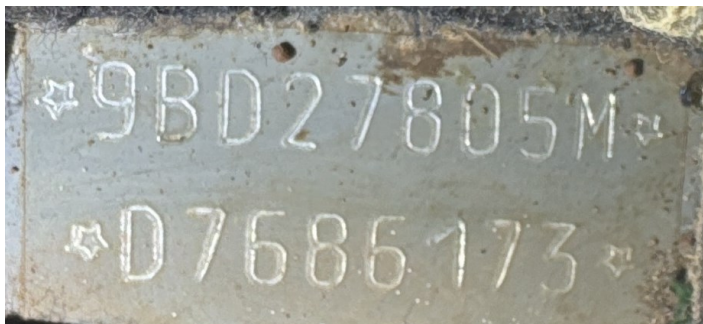
- NIV (Número de Identificação Veicular): 9BD27805MD7686173 (Fotografia 3), gravado no assoalho, abaixo do banco do passageiro, compatível com o cadastrado no banco de dados do RENAVAM para o veículo sob placa de licença OBS7078, do município de Pontes e Lacerda/MT, não sendo constatada a existência de vestígios de adulteração dos caracteres alfanuméricos que ali se encontravam gravados.

Fotografia 3. Ilustra a gravação do NIV.

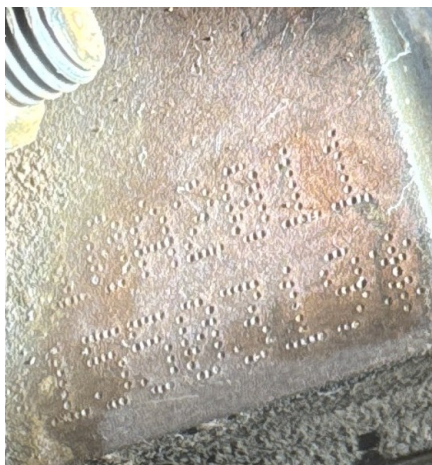
- No bloco do motor foi encontrada a numeração 310A20111550319, compatível com o cadastrado no banco de dados do RENAVAM para o veículo sob placa de licença OBS7078, do município de Pontes e Lacerda/MT, não sendo constatada a existência de vestígios de adulteração dos caracteres alfanuméricos que ali se encontravam gravados (Fotografia 4);

Fotografia 4. Número do motor.
