## **CERTIDÃO DE CONSTATAÇÃO COM REAVALIAÇÃO TÉCNICA PARA FINS DE ALIENAÇÃO JUDICIAL**

**Processo: 5003732-11.2018.4.02.5001/ES**

**Descrição do bem:** 01 (um) automóvel de marca e modelo: **GM/CLASSIC SPIRIT**, ano de fabricação e modelo: **2007/2007**, cor: **PRETA**, placas: **MRA-3493/ES**, Chassi: **9BGSN19907B226663** e Renavam: **00909614318**. Obs.: Veículo gravado com restrição judicial.

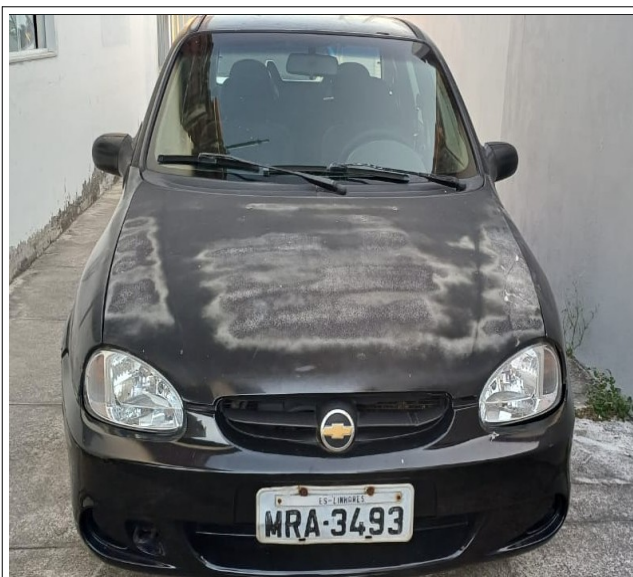
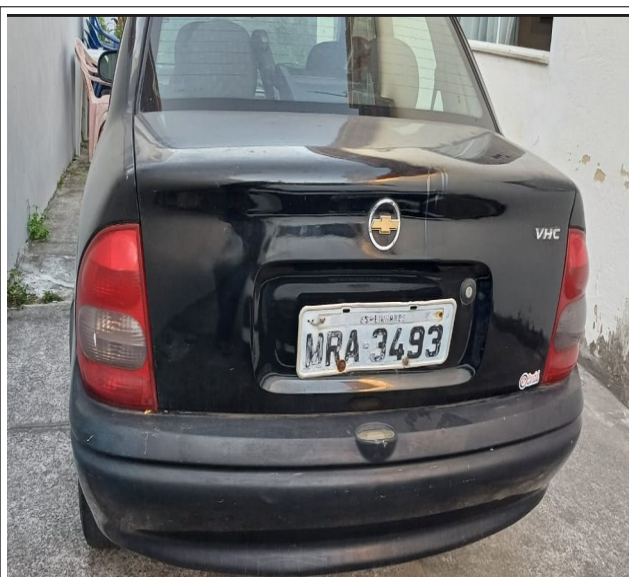
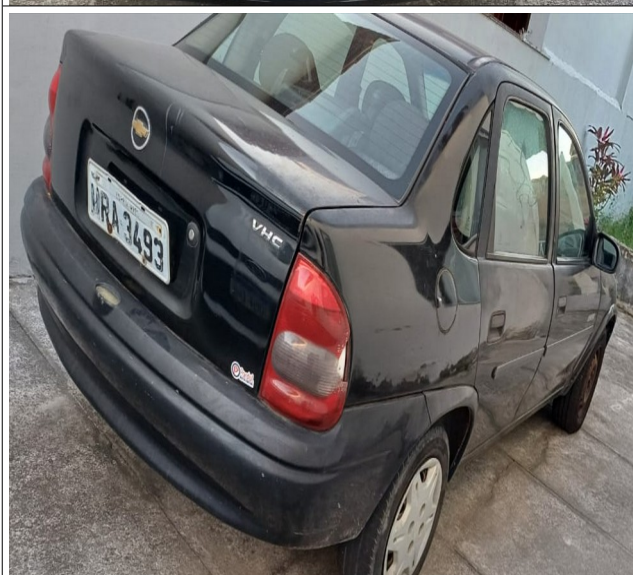
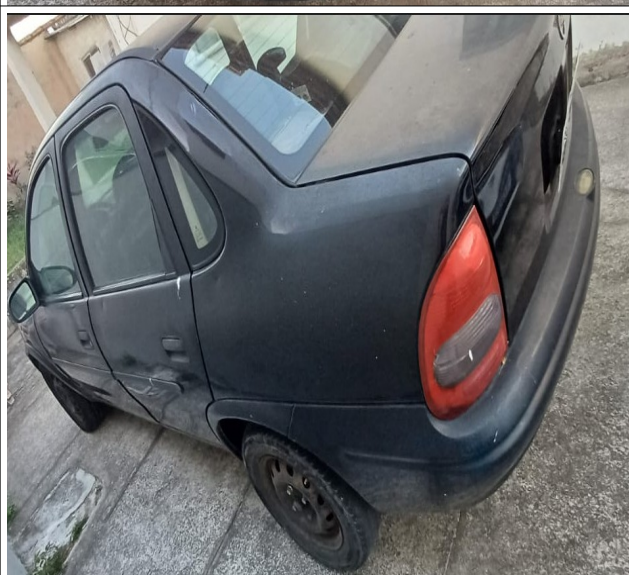
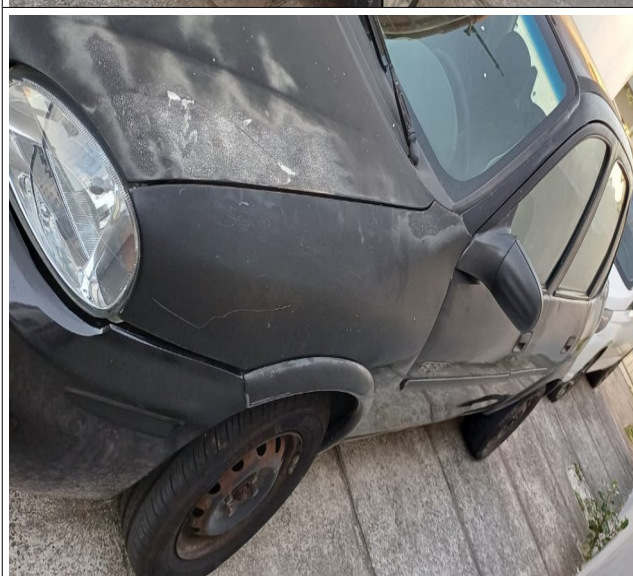
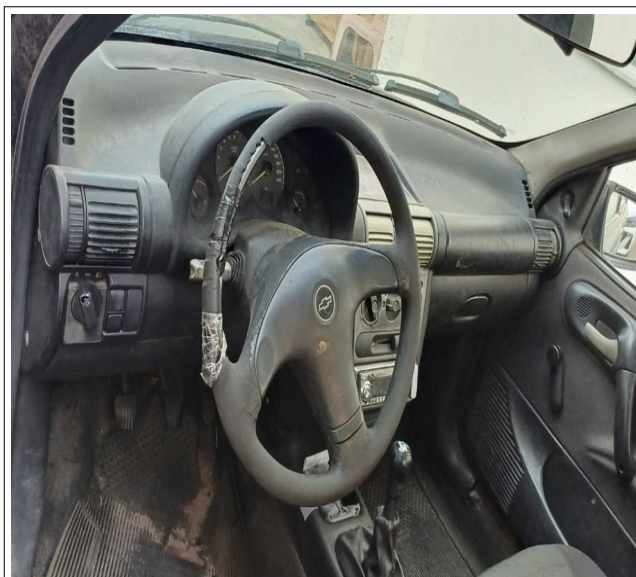
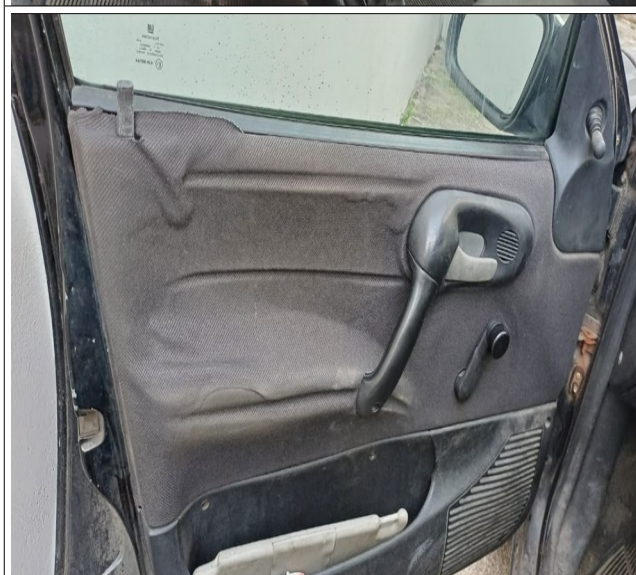
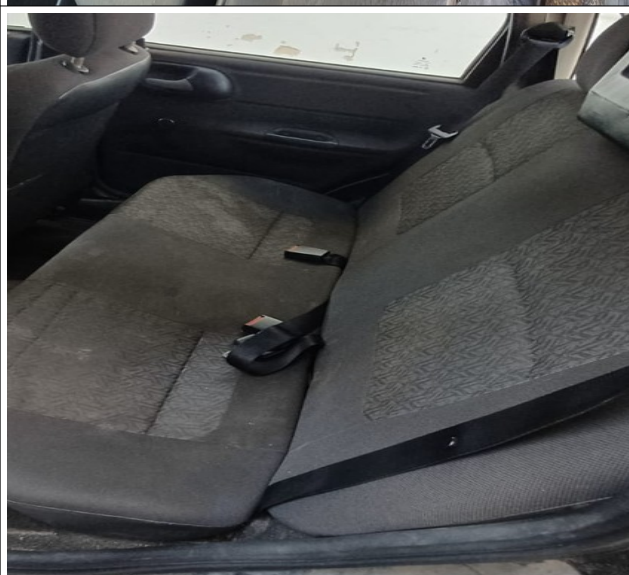
Em suma, trata-se de um automóvel em ruim estado de conservação e em funcionamento, conforme informado pela esposa do Depositário. Sua pintura está manchada, desbotada, com pequenos amassados, riscos e marcas devido ao uso, em especial no teto, no capô, nas colunas, nos para-lamas e nas portas. A lanterna traseira esquerda apresenta avarias, bem como na parte interna se encontra com volante e o banco do motorista rasgados, a forração de porta esquerda danificada, além da falta do quebra sol. Por fim, os pneus estão em ruim estado de conservação.

O bem foi identificado por meio de seus dados cadastrais oficiais (marca, modelo, ano e placas) e analisado quanto ao seu estado físico, estrutural e funcional aparente, incluindo lataria, pintura, interior e a presença de componentes essenciais, com base **exclusiva nos registros fotográficos recebidos e apresentados**.
