## **CERTIDÃO DE CONSTATAÇÃO COM REAVALIAÇÃO TÉCNICA PARA FINS DE ALIENAÇÃO JUDICIAL**

**Processo: 5005086-71.2018.4.02.5001**

**Descrição do bem:** Caminhonete de marca e modelo: **FIAT/STRADA WORKING**, ano de fabricação e modelo: **2012/2013**, cor: **branca**, placas: **ODK-1393/ES**, Chassi: **9BD27805MD7549507** e Renavam: **00474028569**. Obs.: Veículo gravado com restrição judicial.

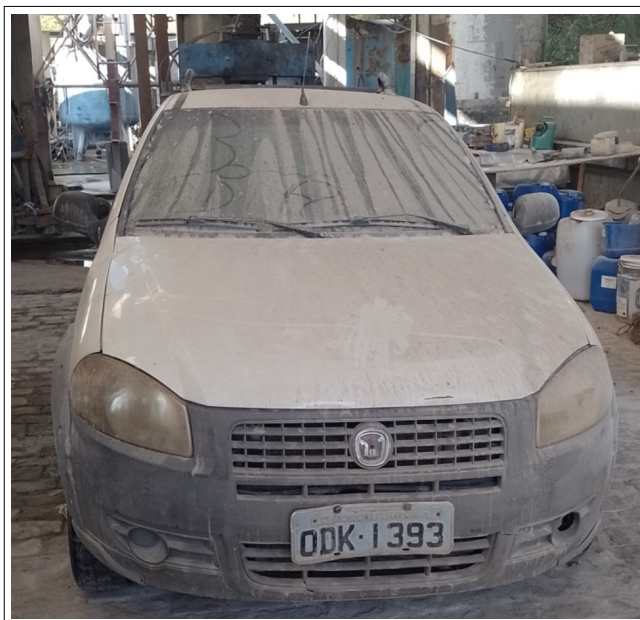
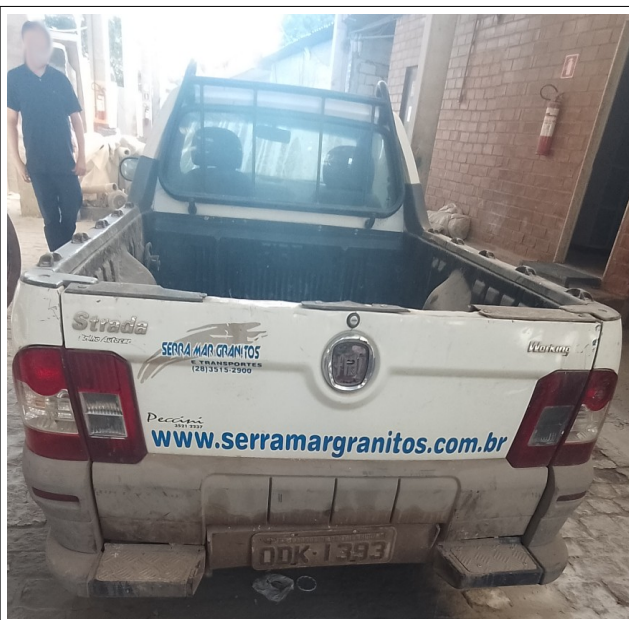
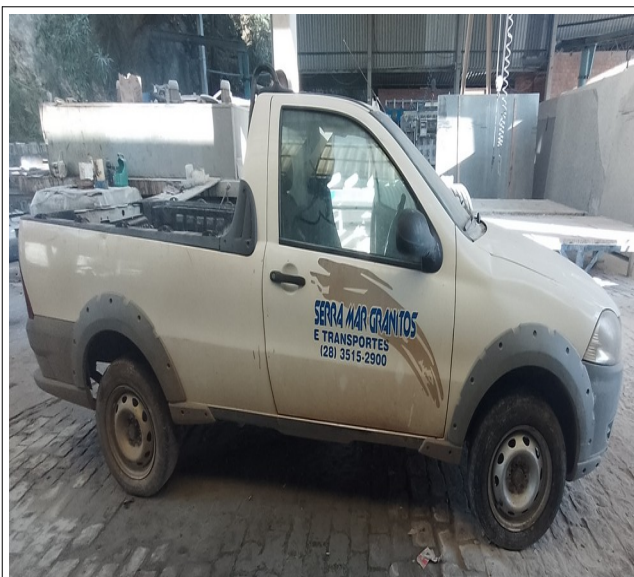
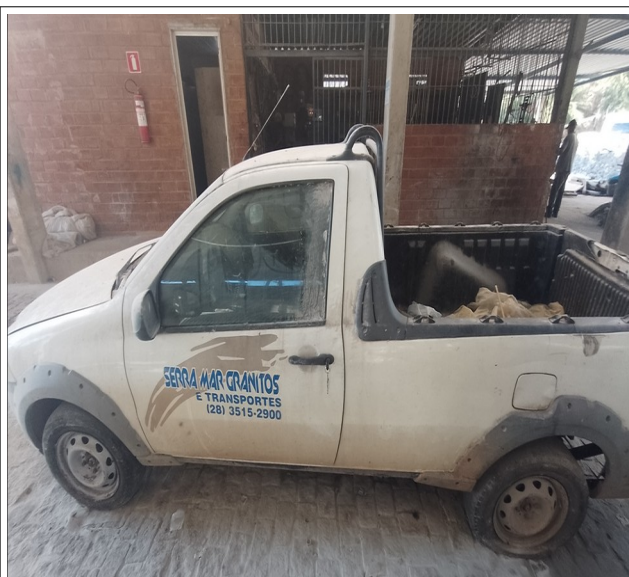
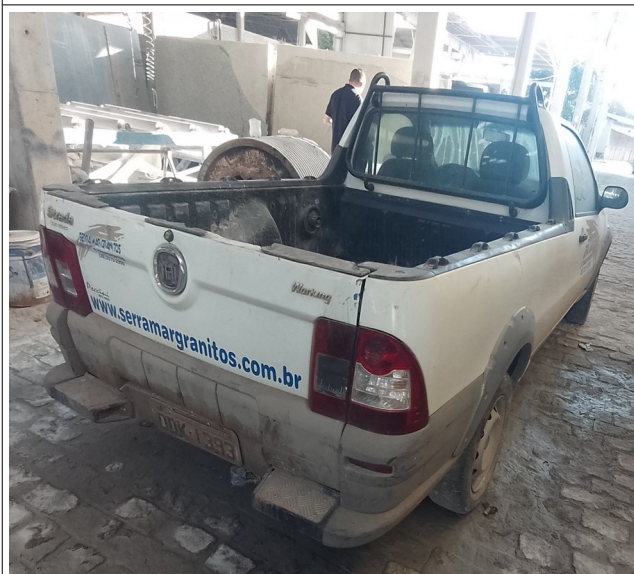
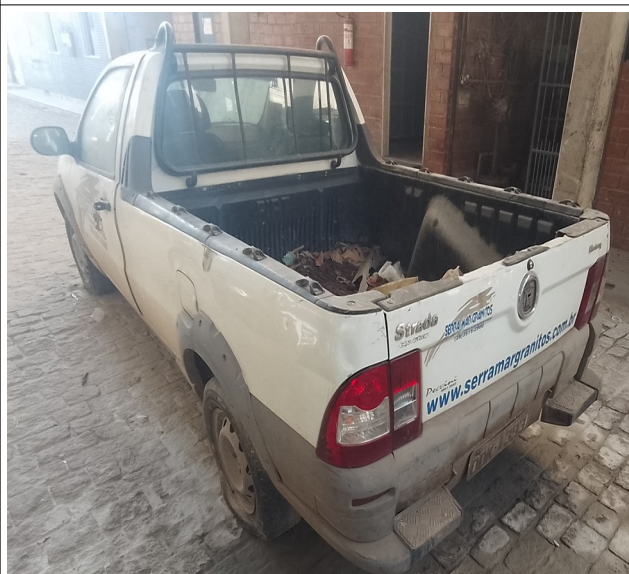
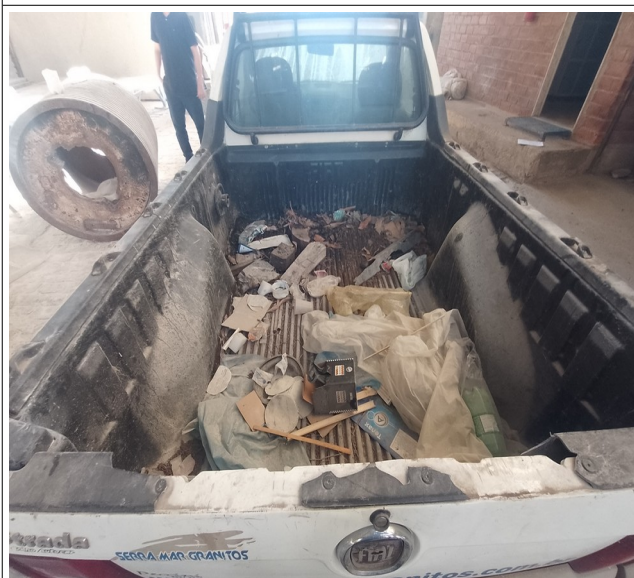
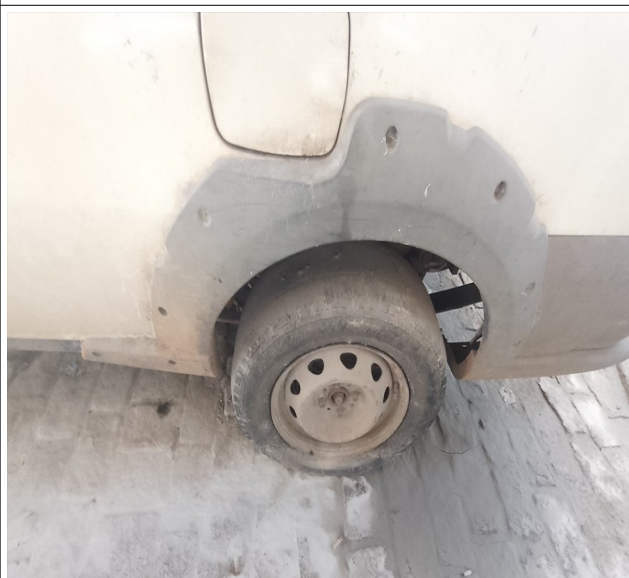
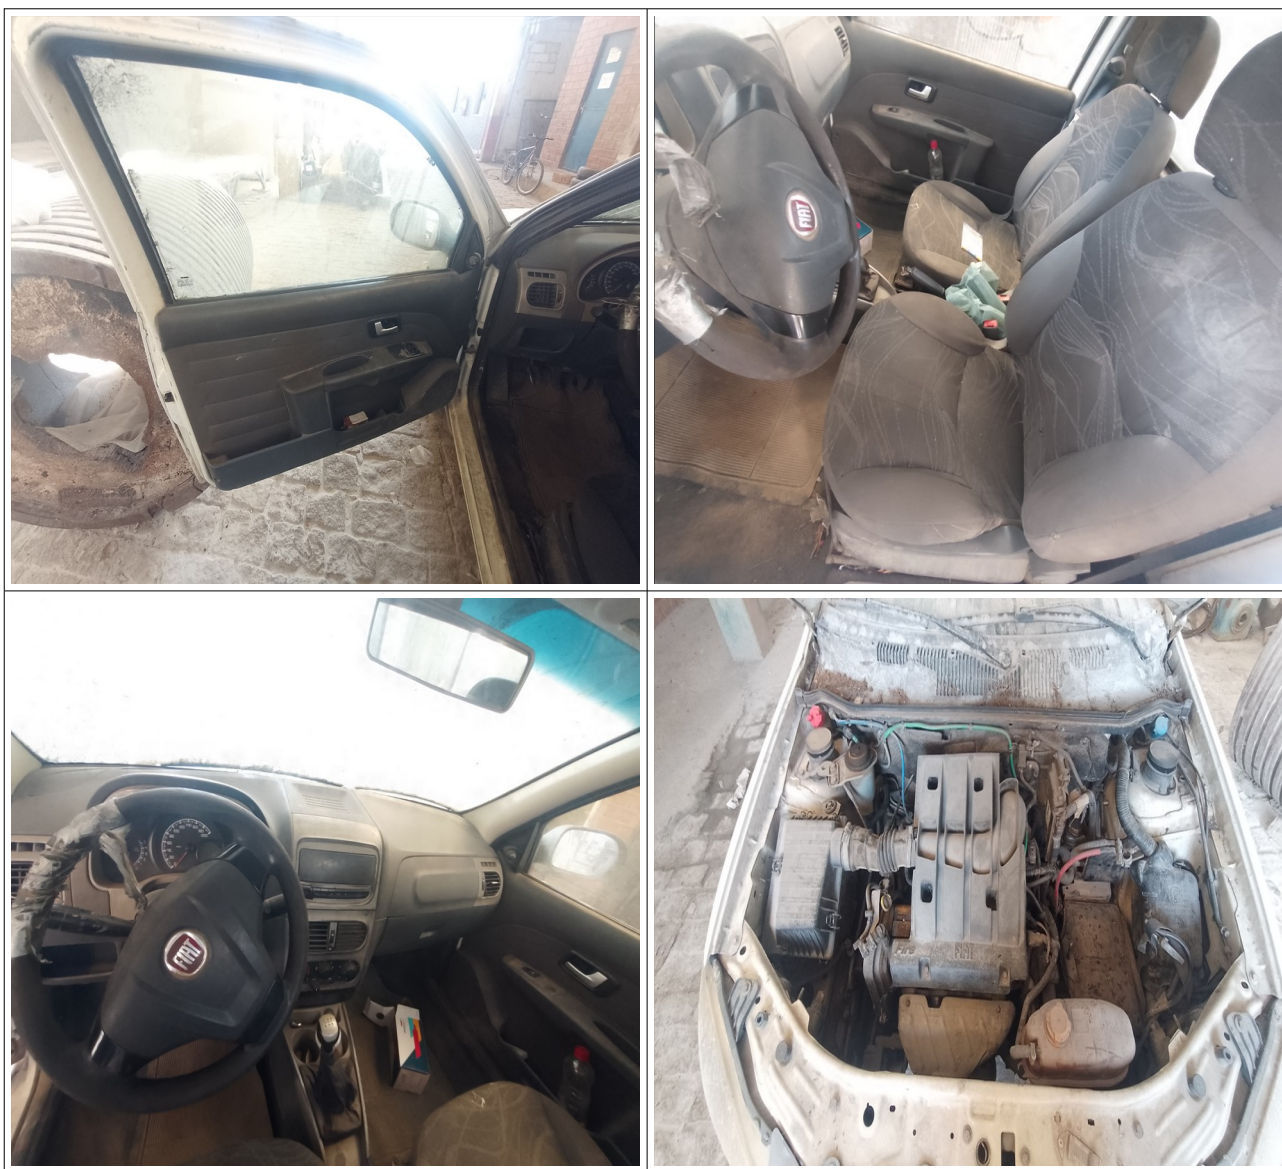
Em suma, trata-se de um automóvel em ruim estado de conservação e sem funcionamento, estando parado há anos, conforme informado pelo depositário. A pintura do aludido bem está manchada, desbotada, com riscos e marcas decorrentes do uso. Além disso, o para-choque dianteiro encontra-se avariado, assim como, forração da caçamba, bancos, forração interna, volante e demais itens. Quanto aos pneus, apresentam-se em péssimo estado de conservação.

O bem foi identificado por meio de seus dados cadastrais oficiais (marca, modelo, ano de fabricação/modelo e placa) e avaliado quanto ao seu estado físico, estrutural e funcional aparente, abrangendo a análise visual da lataria, pintura, pneus e presença dos componentes essenciais.

Em razão das condições encontradas no local, não foi possível realizar quaisquer testes mecânicos ou operacionais, incluindo, mas não se limitando, ao acionamento do motor, verificação do funcionamento do sistema elétrico, condução, deslocamento, câmbio, freios ou demais componentes dinâmicos.
