## **CERTIDÃO DE CONSTATAÇÃO COM REAVALIAÇÃO TÉCNICA PARA FINS DE ALIENAÇÃO JUDICIAL**

**Processo: 5006451-58.2021.4.02.5001**

**Descrição do bem:** 01 (um) automóvel de marca e modelo: **VW/GOL 1.0 GIV**, ano de fabricação e modelo: **2008/2009**, cor: **preta**, placas: **HKC-1809/ES**, Chassi: **9BWAA05W49P096692** e Renavam: **00117275522**. Obs.: Veículo gravado com restrição judicial.

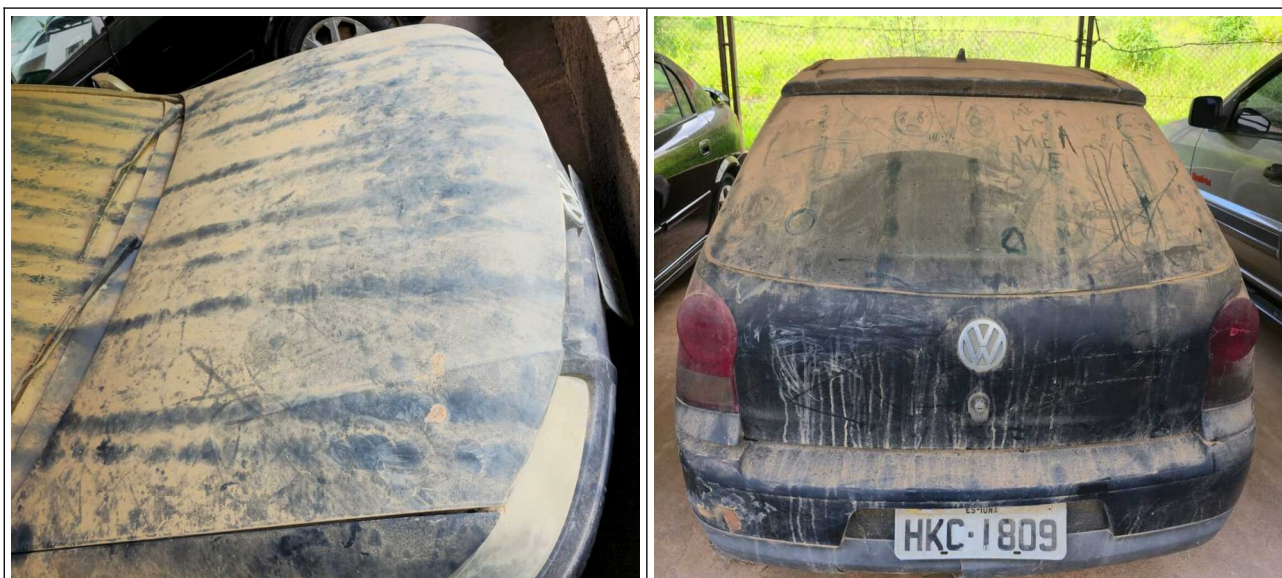
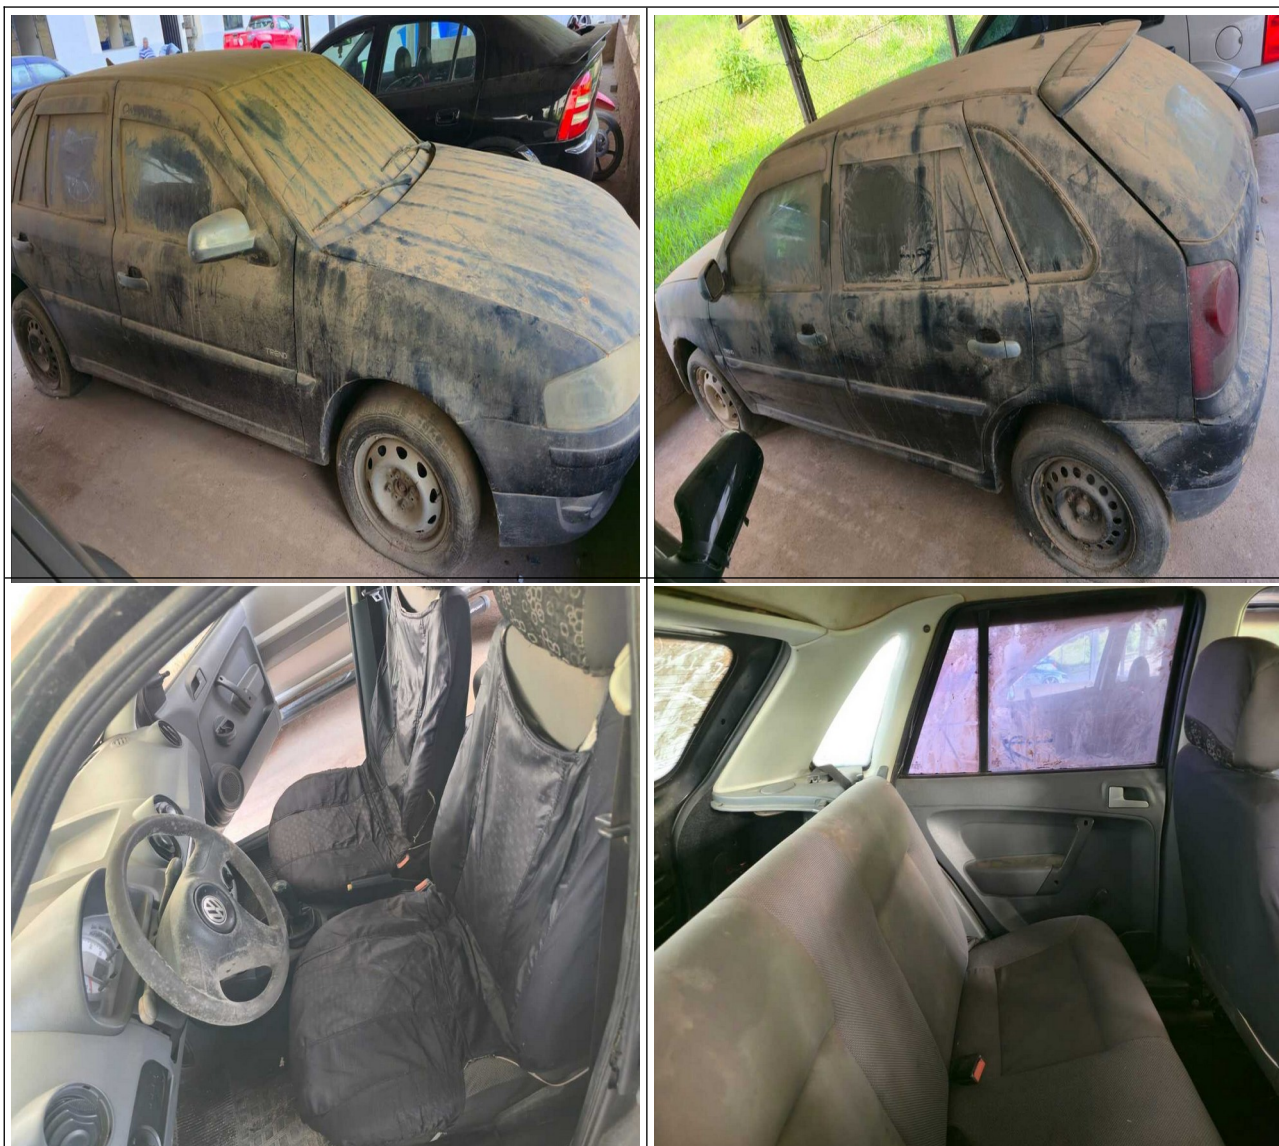
Em suma, trata-se de um automóvel em péssimo estado de conservação, estando sem funcionamento há aproximadamente 4 (quatro) anos, conforme informações prestadas pelo depositário. No geral, veículo encontra-se coberto por uma densa camada de poeira, bem como apresenta a pintura manchada, desbotada, com riscos, pontos de ferrugem e marcas decorrentes do uso. Além disso, o para-choque traseiro encontra-se avariado, assim como forrações internas, o volante, os bancos e painel de instrumentos estão manchados, desbotados e com marcas de uso. O veículo encontra-se com capô e tampa do porta-malas com problemas mecânicos de

abertura, não sendo possível realizar a constatação da parte interna. Por fim, os pneus estão péssimo estado de conservação.

O bem foi identificado por meio de seus dados cadastrais oficiais (marca, ano de fabricação/modelo e placa) e avaliado quanto ao seu estado físico, estrutural e funcional aparente, abrangendo a análise visual da lataria, pintura, pneus e presença dos componentes essenciais.

Em razão das condições encontradas no local, não foi possível realizar quaisquer testes mecânicos ou operacionais, incluindo, mas não se limitando, ao acionamento do motor, verificação do funcionamento do sistema elétrico, condução, deslocamento, câmbio, freios ou demais componentes dinâmicos.

Dessa forma, não houve aferição técnica de funcionamento, restringindo-se a constatação ao estado visual e aparente do bem no momento da diligência.
