## **CERTIDÃO DE CONSTATAÇÃO COM REAVALIAÇÃO TÉCNICA PARA FINS DE ALIENAÇÃO JUDICIAL**

**Processo: - 5041928-45.2021.4.02.5001/ES**

**Descrição do bem:** Caminhão de marca e modelo: **M.BENZ/ATEGO 2429**, ano de fabricação e modelo: **2013/2013**, cor: **branca**, placas: **OVL-8720/ES**, Chassi: **9BM958094DB907950** e Renavam: **00595248691**. Obs.: Veículo gravado com restrição judicial.

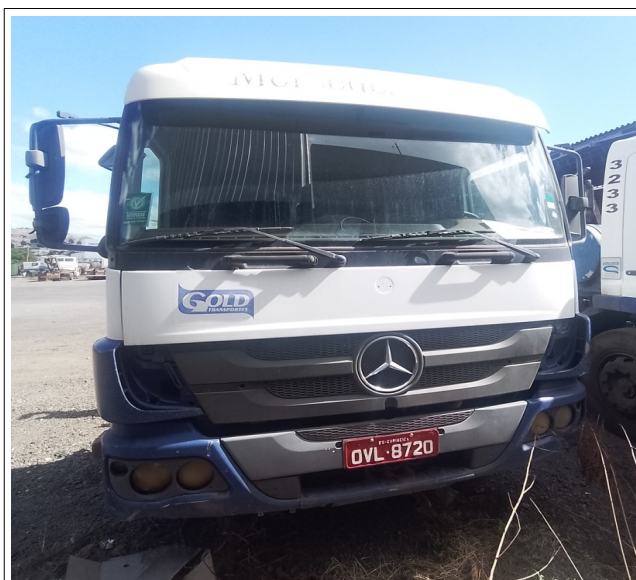
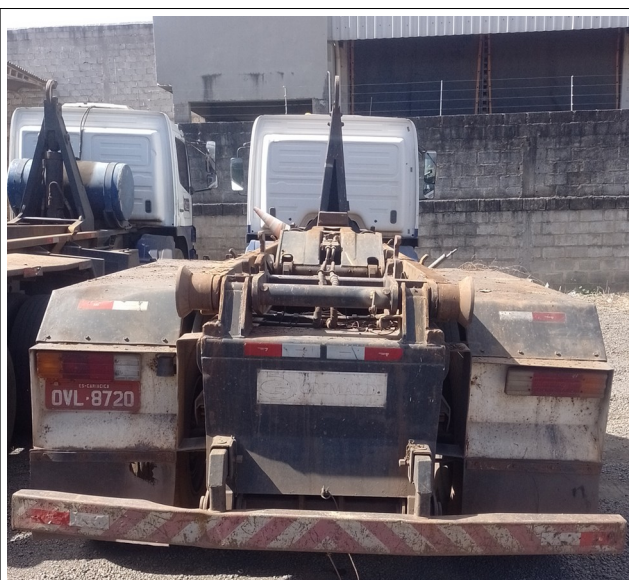
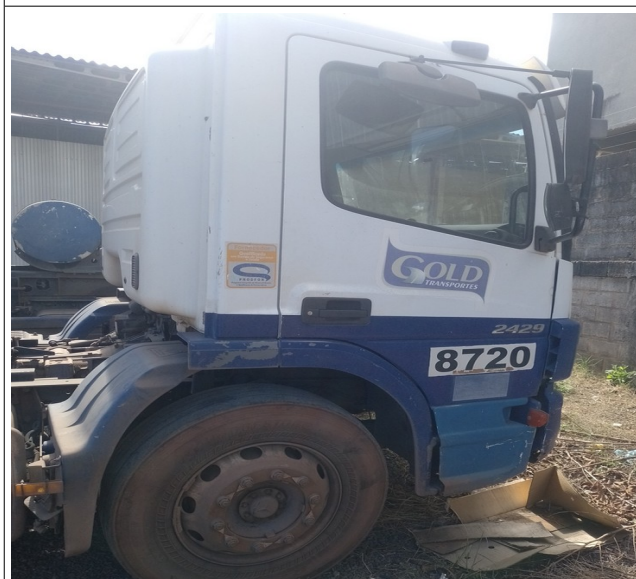
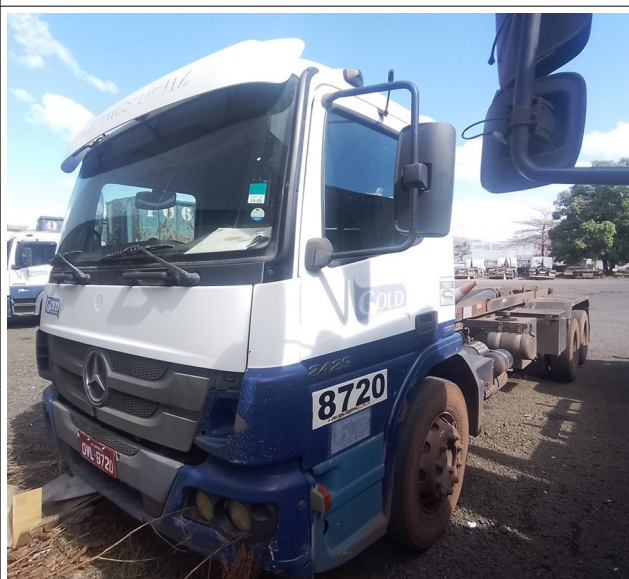
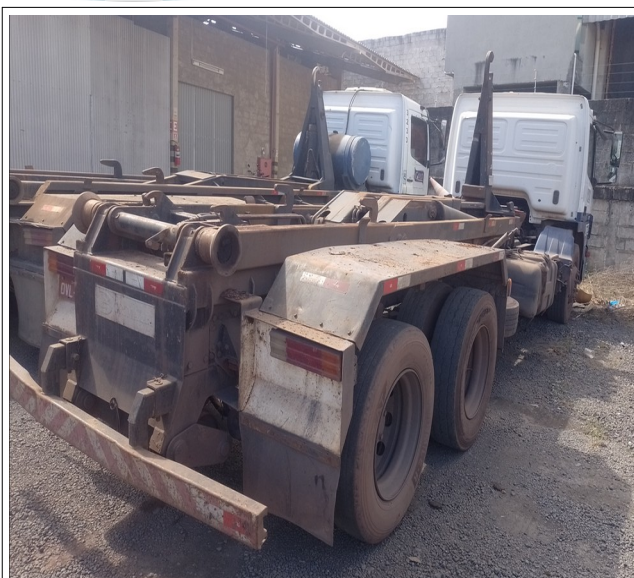
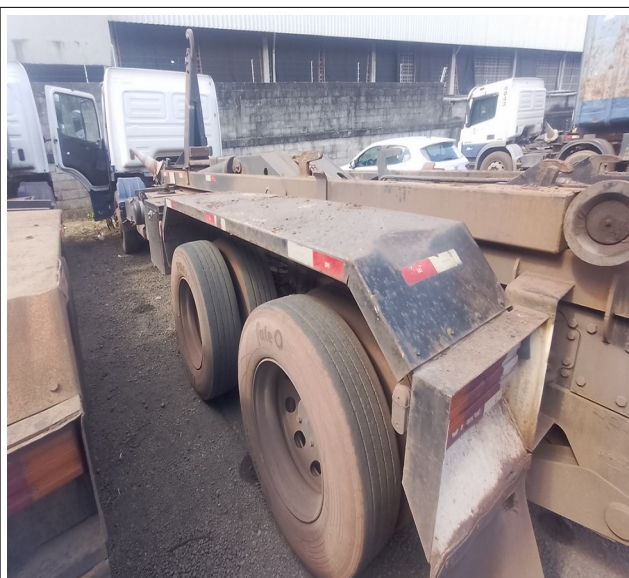
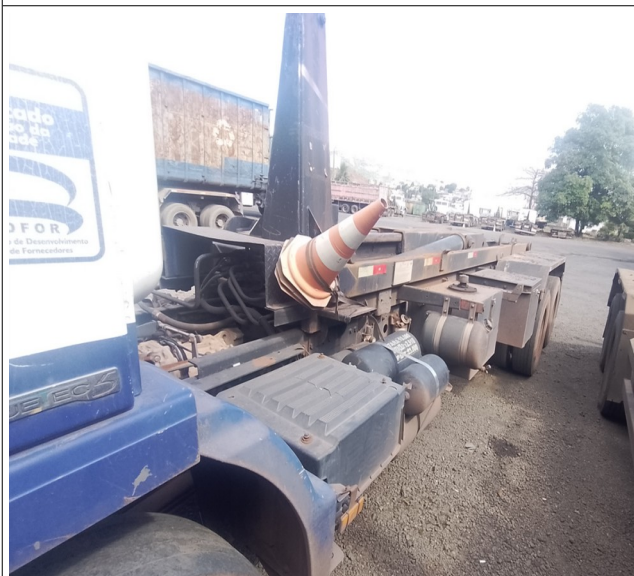
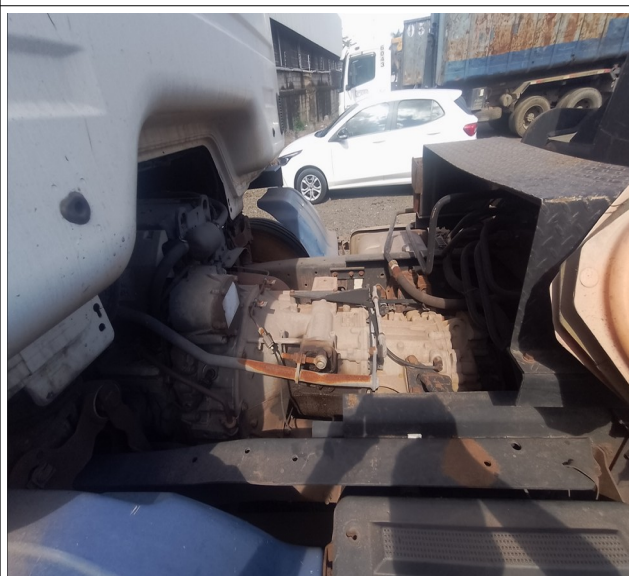
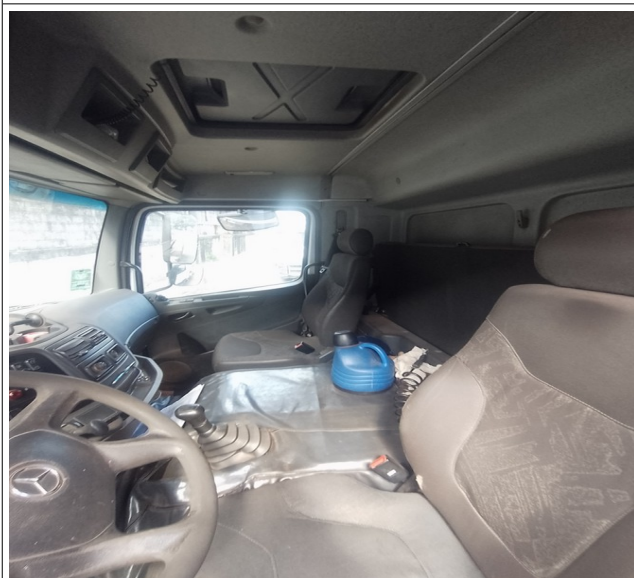
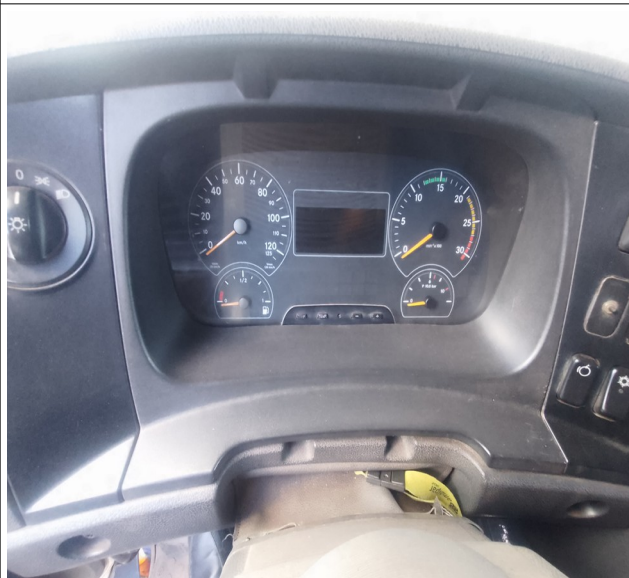
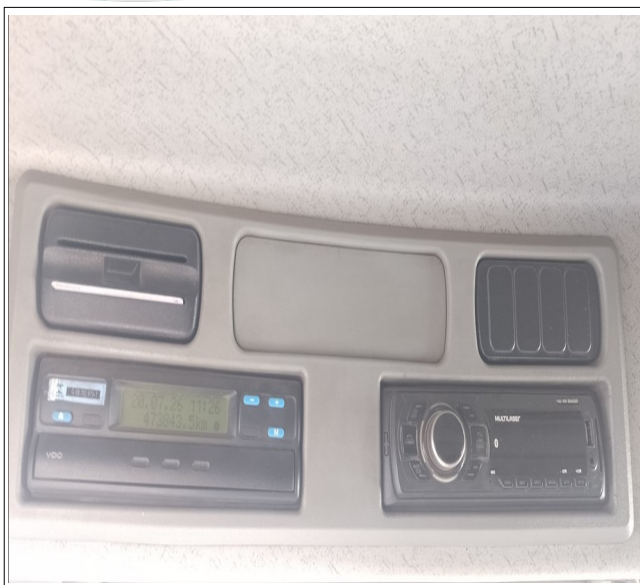
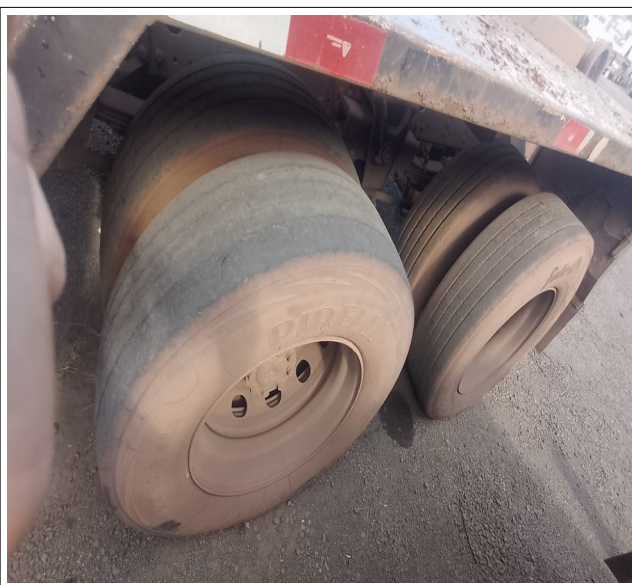
Em suma, trata-se de um caminhão em regular estado de conservação e em funcionamento, conforme informado pelo depositário. A pintura do aludido bem está manchada, desbotada, com riscos, marcas de ferrugem e marcas decorrentes do uso. Além disso, o bem está equipado com sistema Roll On/Off. Ademais, os para-choques estão avariados. Bancos e forrações internas apresentam manchas, desbotamento e marcas de desgaste. Quanto aos pneus, encontram-se em ruim estado de conservação. Por fim, entre os itens faltantes, constatou-se: faróis e bateria.

O bem foi identificado por meio de seus dados cadastrais oficiais (marca, modelo, ano de fabricação/modelo e placa) e avaliado quanto ao seu estado físico, estrutural e funcional aparente, abrangendo a análise visual da lataria, pintura, pneus e presença dos componentes essenciais.
