## **CERTIDÃO DE CONSTATAÇÃO COM REAVALIAÇÃO TÉCNICA PARA FINS DE ALIENAÇÃO JUDICIAL**

**Processo: 5001717-24.2022.4.02.5003/ES**

**Descrição do bem:** Motoneta de marca e modelo: **HONDA/BIZ 125**, ano de fabricação e modelo: **2022/2022**, cor: **VERMELHA**, placas: **SFP0A01/ES**, Chassi: **9C2JC4830NR084397** e Renavam: **01315729722**. Obs.: Motoneta gravada com restrição judicial.

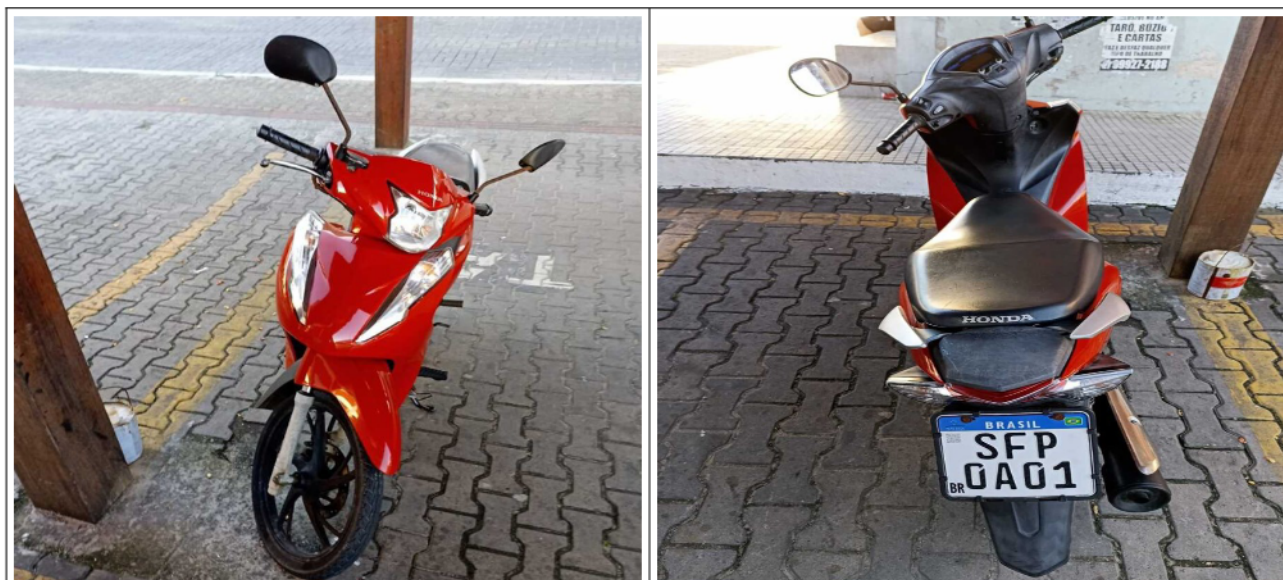
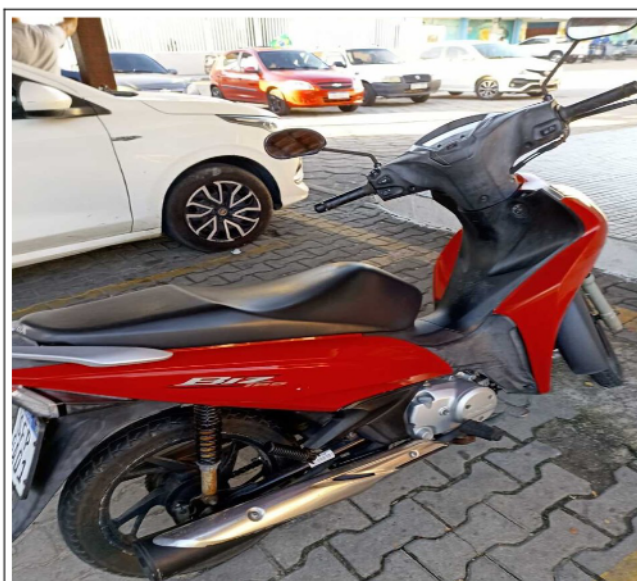
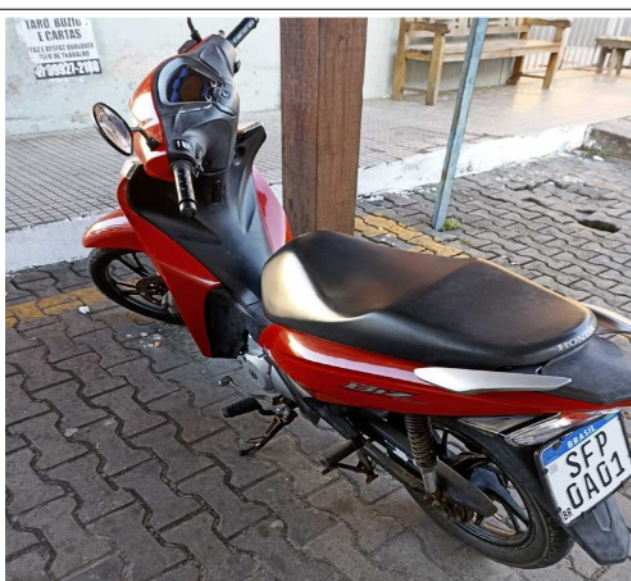
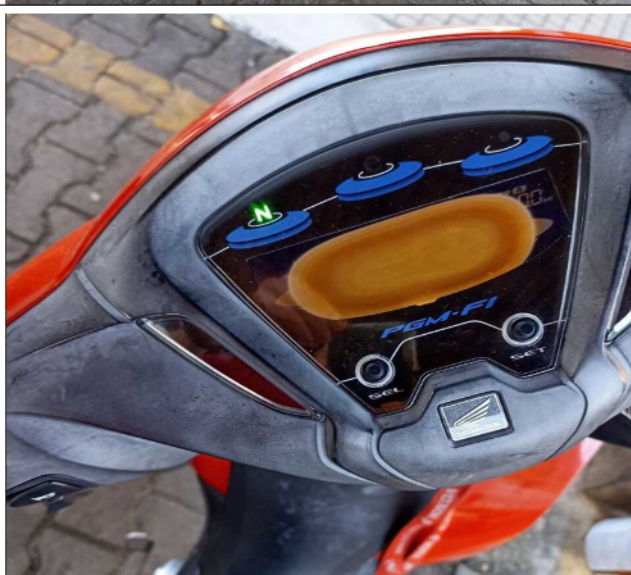
Em suma, trata-se de uma motoneta em regular estado de conservação. Sua pintura apresenta pequenos riscos e marcas devido ao uso, bem como o escapamento, o protetor de escape, as rodas, os para-lamas e as demais carenagens pretas (sem pintura) estão riscados e desbotados, encontra-se com o display LCD do painel de instrumentos queimado, necessitando de reparo. Por fim, as rodas apresentam riscos e descascados, os amortecedores têm pontos de ferrugem e os pneus estavam em regular estado no momento da constatação.

A constatação *in loco* foi realizada no local, data e horário acima descritos, ocasião em que esta Auxiliar da Justiça teve acesso direto a presente motoneta, procedendo à sua verificação visual, identificação e registros fotográficos.

O bem foi identificado por meio de seus dados cadastrais oficiais (marca, modelo, ano de fabricação/modelo e placas) e avaliado quanto ao seu estado físico, estrutural e funcional aparente, abrangendo a análise visual das carenagens, pintura, pneus e presença dos componentes essenciais.

Em razão das condições encontradas no local, não foi possível realizar quaisquer testes mecânicos ou operacionais, incluindo, mas não se limitando, ao acionamento do motor, verificação do funcionamento do sistema elétrico, condução, deslocamento, câmbio, freios ou demais componentes dinâmicos.

Dessa forma, não houve aferição técnica de funcionamento, restringindo-se a constatação ao estado visual e aparente do bem no momento da diligência.
