# **CERTIDÃO DE CONSTATAÇÃO COM REAVALIAÇÃO TÉCNICA PARA FINS DE ALIENAÇÃO JUDICIAL**

**Processo: 5116891-73.2025.4.02.5101/RJ**

**Descrição do bem:** Veículo de marca e modelo: **CITROEN/AIRCROSS SHINE A**, ano de fabricação e modelo: **2015/2016**, cor: **BRANCA**, placas: **KRN-7865/RJ**, Chassi: **935SUNFN2GB514472** e Renavam: **01081083074**. Obs.: Veículo gravado com restrição judicial.

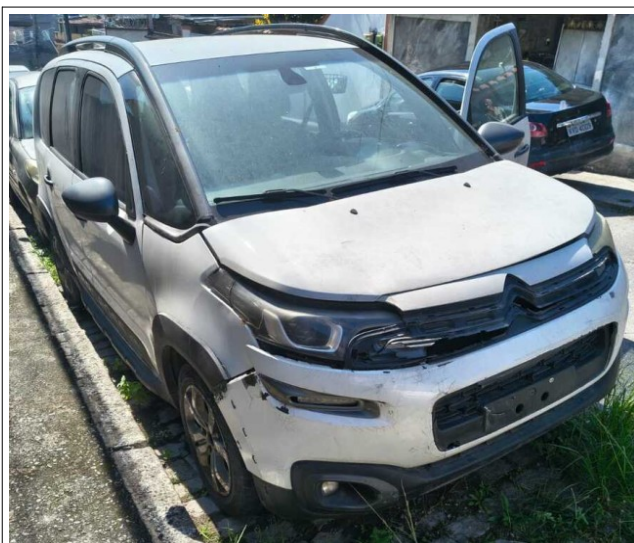
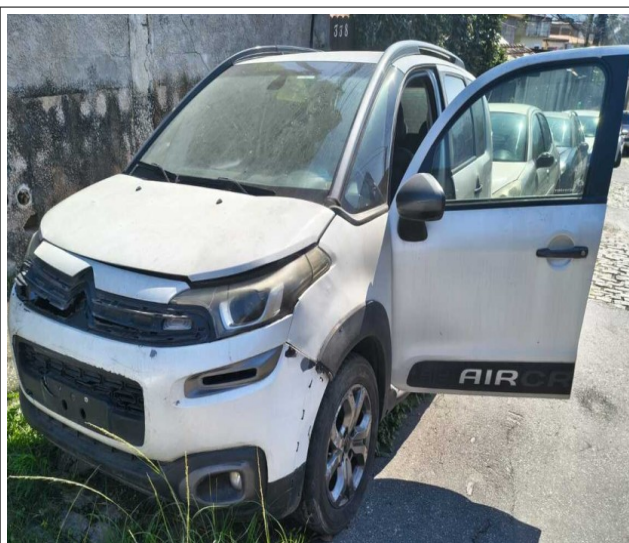
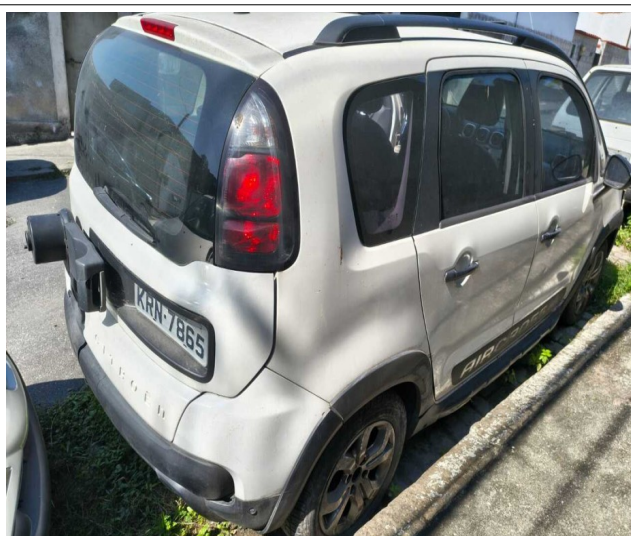
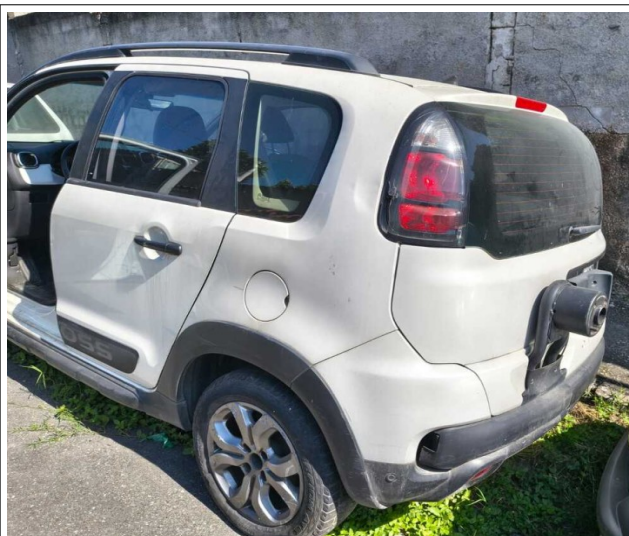
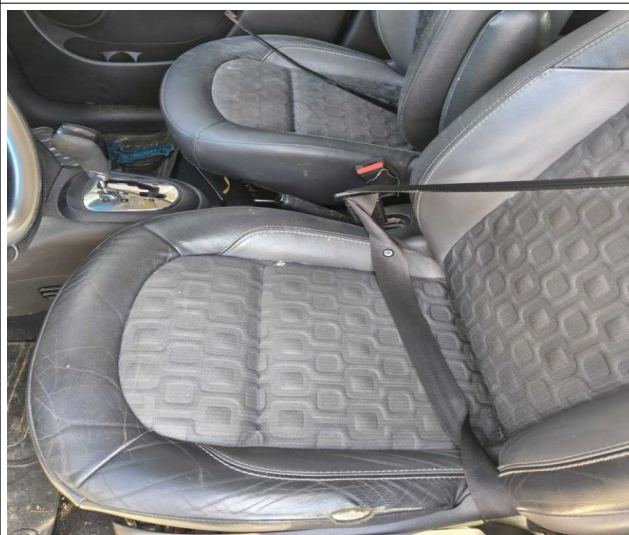
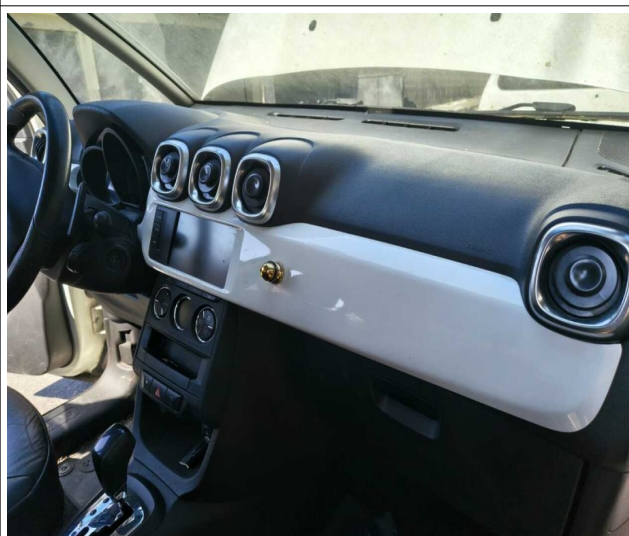
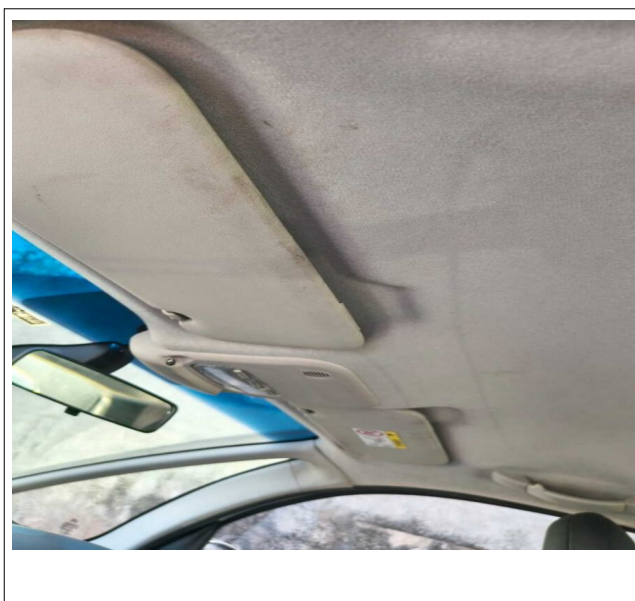
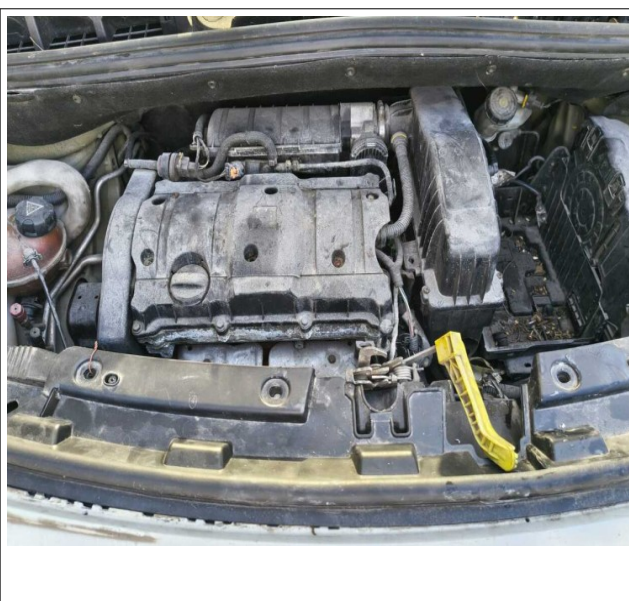
Em suma, trata-se de veículo em ruim estado de conservação, sem condições de funcionamento, em razão da ausência da bateria. Lataria apresentando diversos riscos e manchas. Parte dianteira com para-choque danificado e com algumas peças em seu

interior. Parte interna exhibe bancos e painel danificados. Os pneus encontram-se em péssimo estado de conservação.

Segundo informações do mecânico, veículo encontra-se parado há aproximadamente 3 anos.
