# LAUDO PERICIAL

**PROCESSO.....:** 0024040-80.2013.8.26.0005

## LAUDO DE AVALIAÇÃO – FOLHA RESUMO

| Endereço do imóvel<br><b>R ILHA DO CAMPECHE, 9 - VL CS5 JD MATARAZZO<br/>CEP 03814-100.</b> | | | |

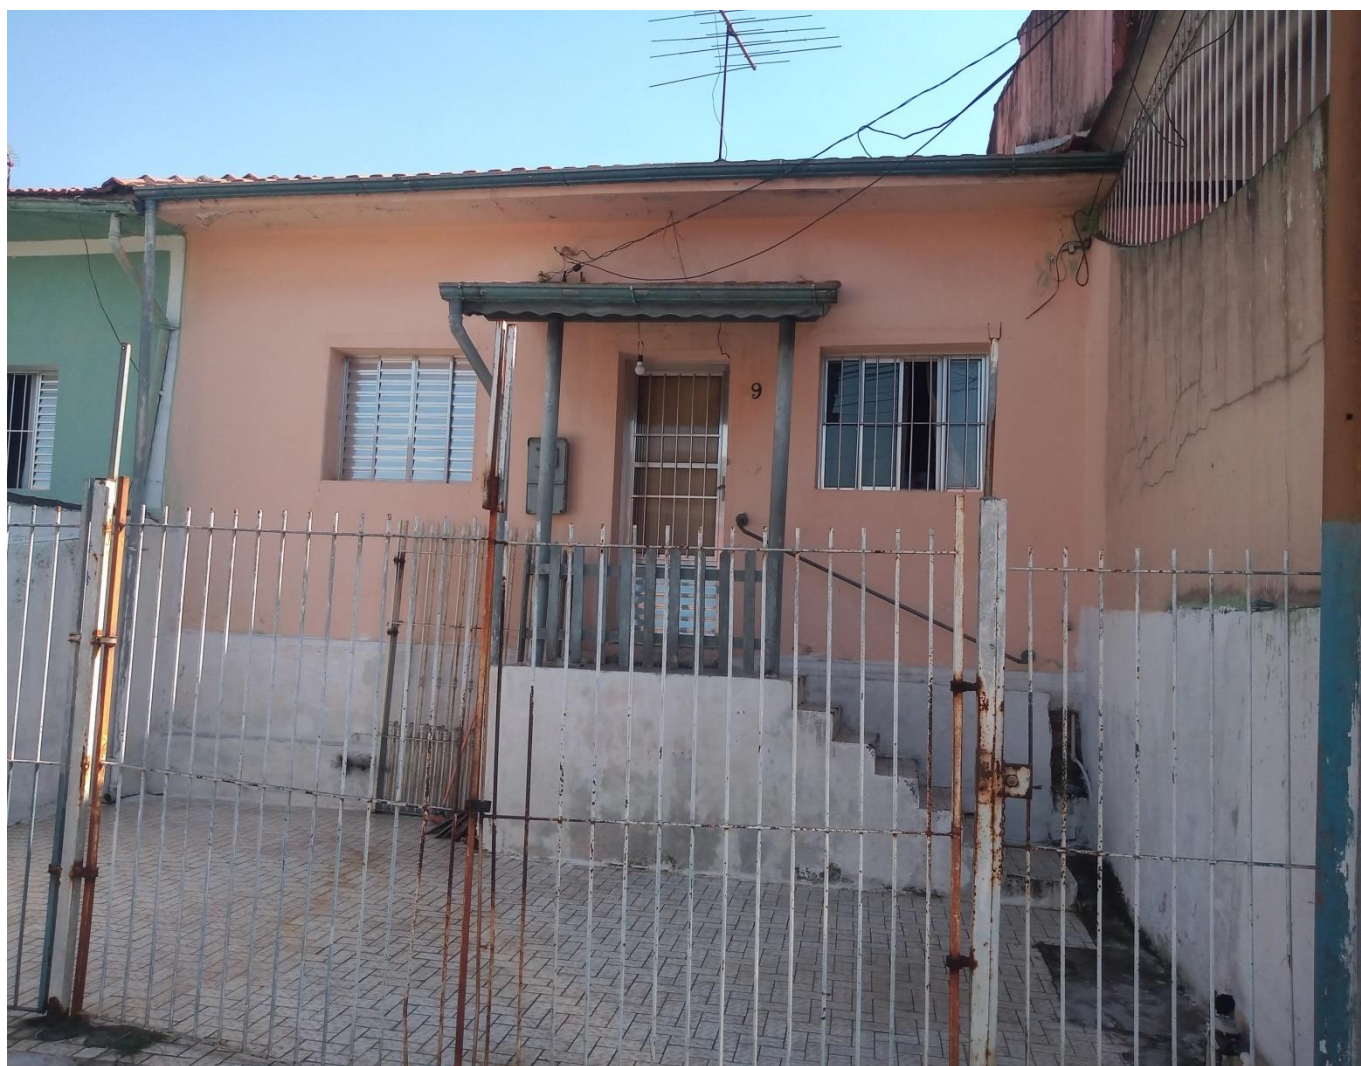
Figura 1: Fachada do imóvel

A propriedade imobiliária está localizada na Rua Rua Ilha do Campenche, 09 – Jardim Matarazzo – São Paulo/SP. Fachada está e ilustrada na figura 01.
