**Paulo Cezar Notário**, engenheiro mecânico, infra-assinado, Perito nomeado por Vossa Excelência nos autos do Processo **1024553-11.2020.8.26.0482**, em que **Construtora Dharma Ltda.**, move em face de **Vilma da Silva Batista**, pelo Sr. Juízo da 3ª vara cível da comarca de Presidente Prudente – sp, vem, **respeitosamente**, após haver procedido aos estudos e às diligências que se fizeram necessários, apresentar o que segue:

## LAUDO DE AVALIAÇÃO

**Laudo de Avaliação Técnica 1024553-11.2020.8.26.0482**

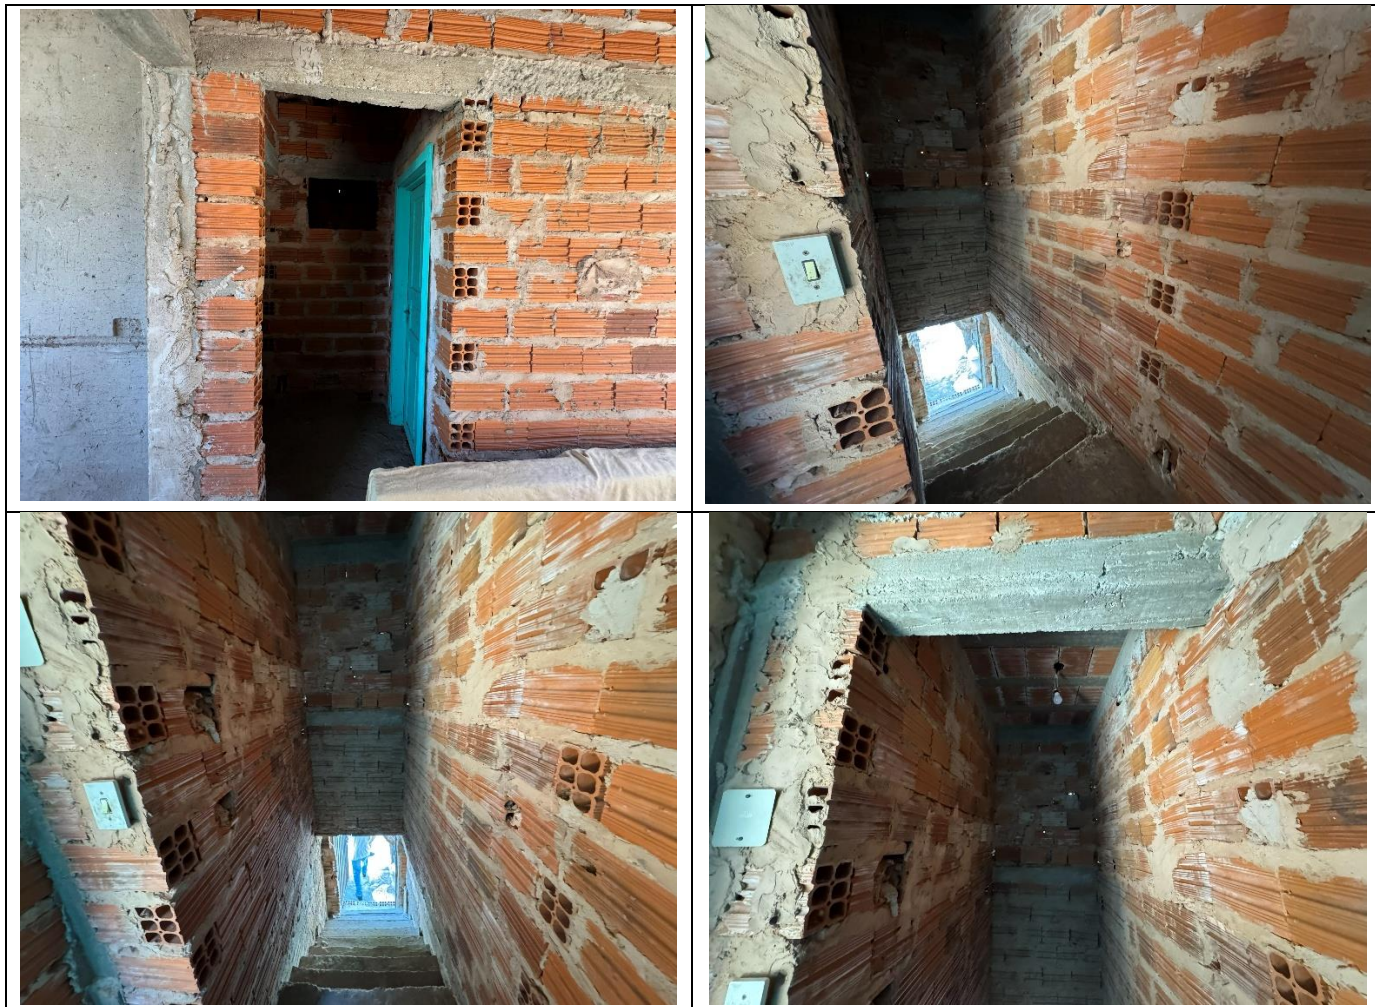
- Dentro dos descontos colocados em pauta, como pode ser observado pelas fotos trata-se de um imóvel cujo vários cômodos não estão rebocados e nem com chapisco.

| Características | Fator Multiplicação | Valores |
|---|---|---|
| Reboque das paredes | R\$ 30.000,00 | R\$ 826.068,39 |

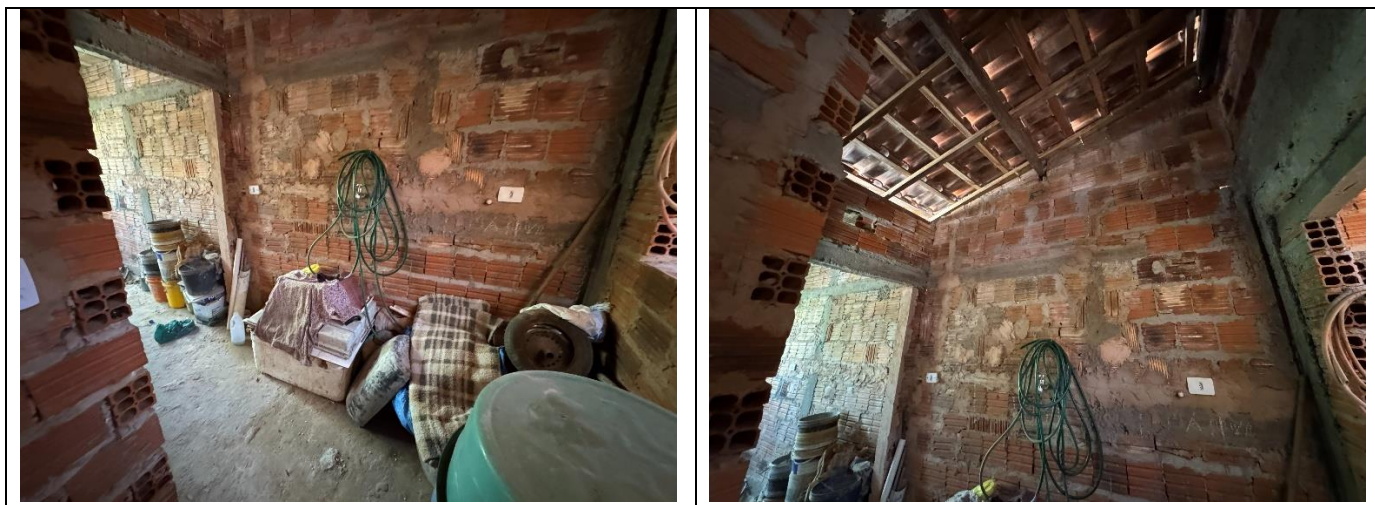
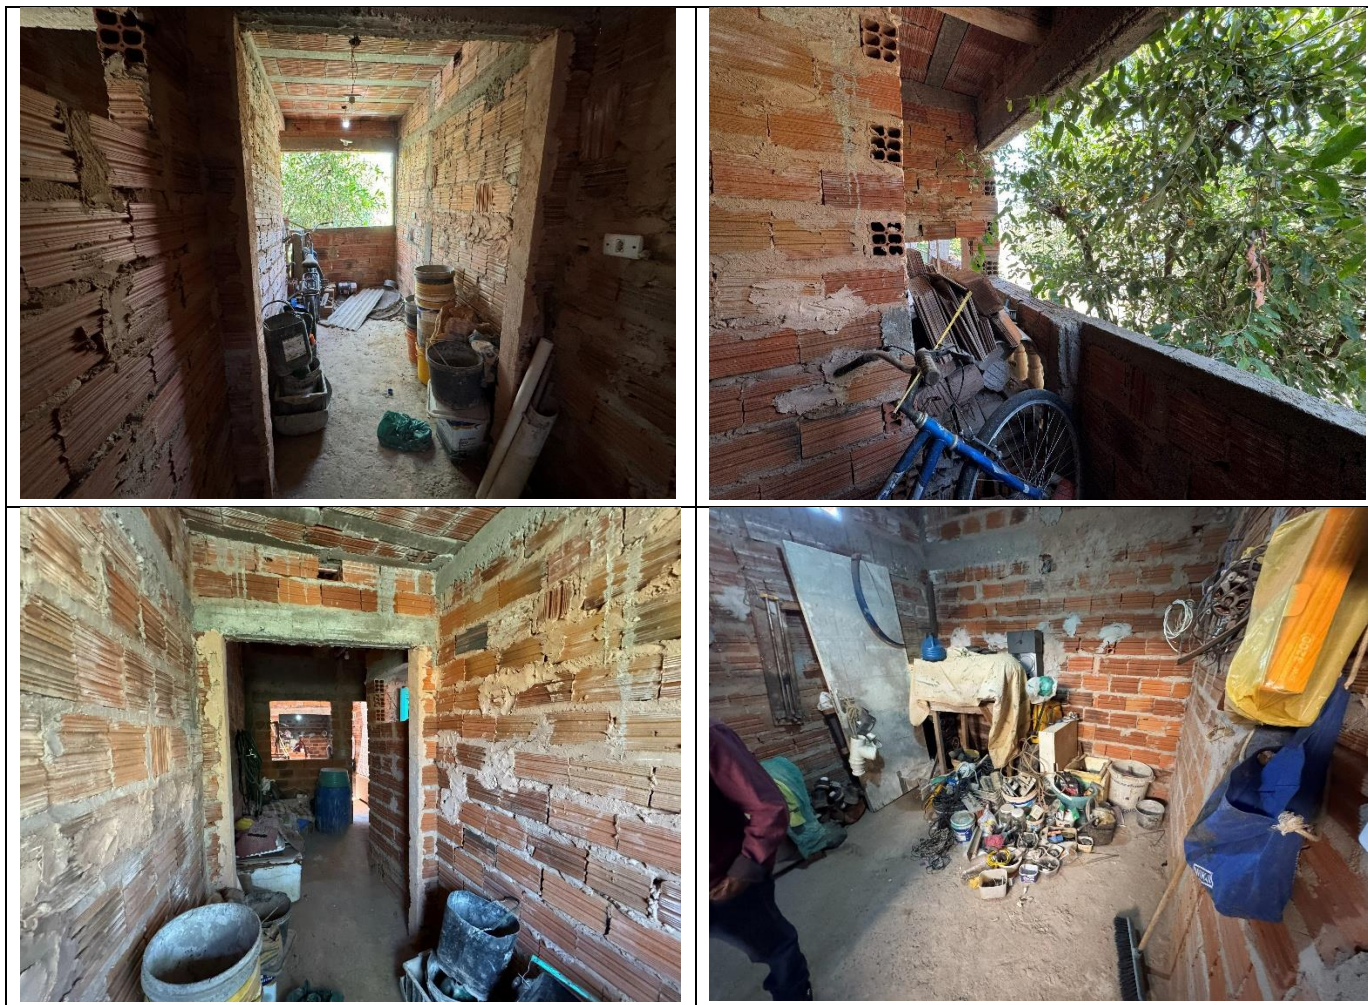
- A parte de alvenaria falta poucos fechamentos.

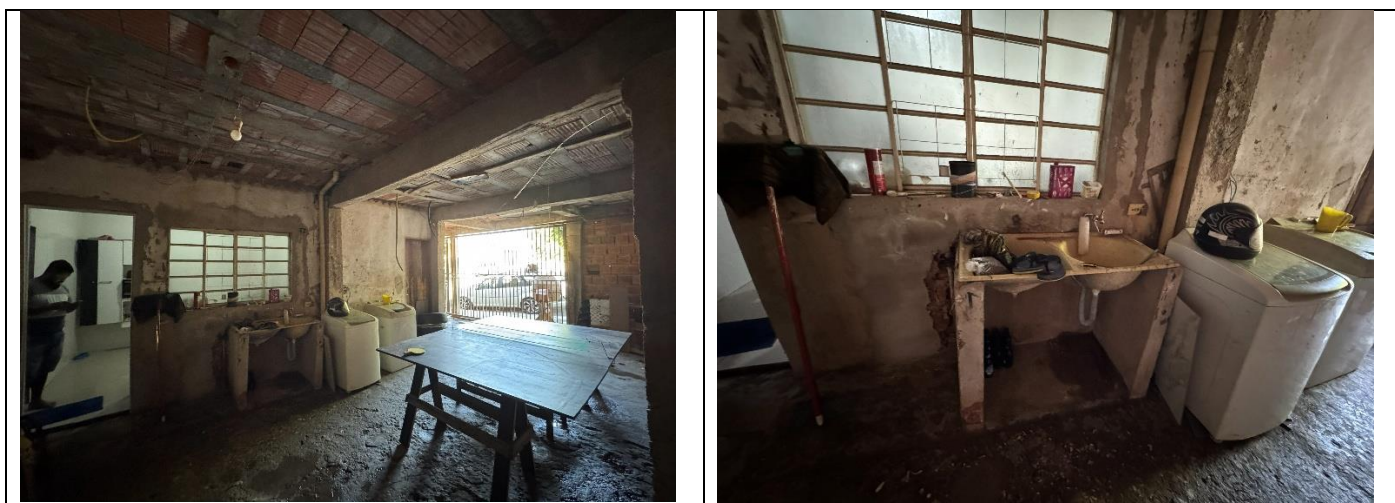
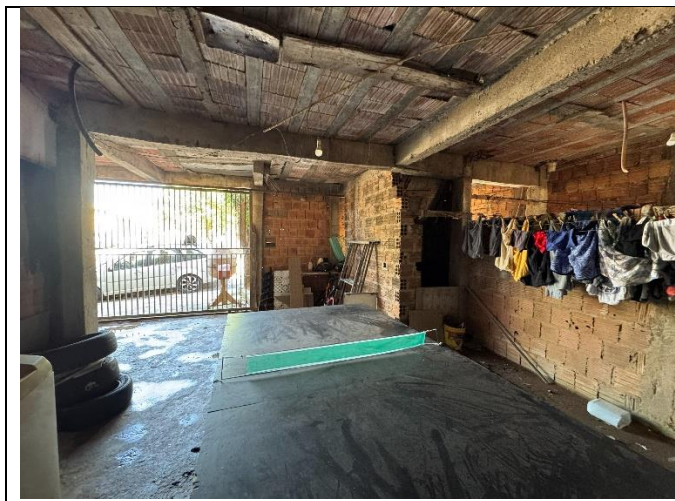
- Parte estrutural da casa em alguns pontos como no corredor, na fachada e na garagem, estão expostos, sem proteção contra o tempo pode causar problemas estruturais na edificação.

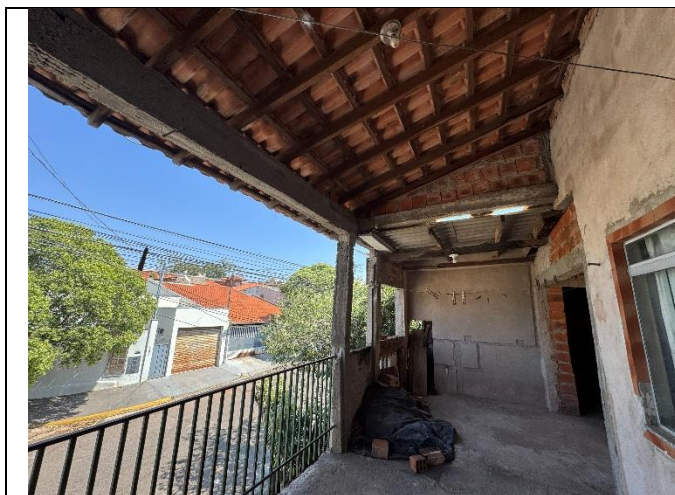
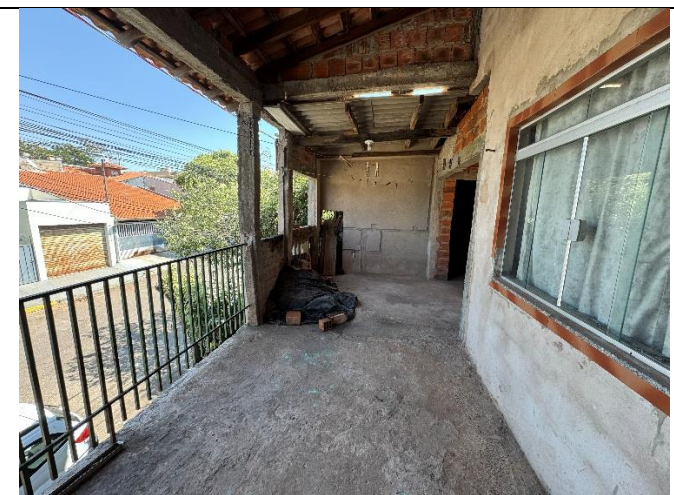
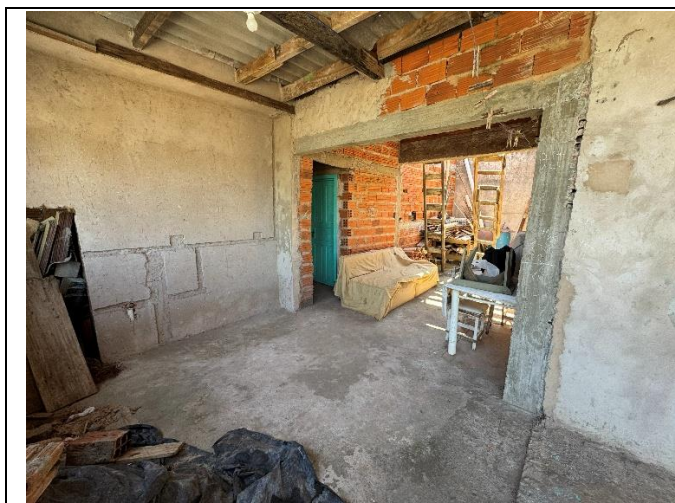
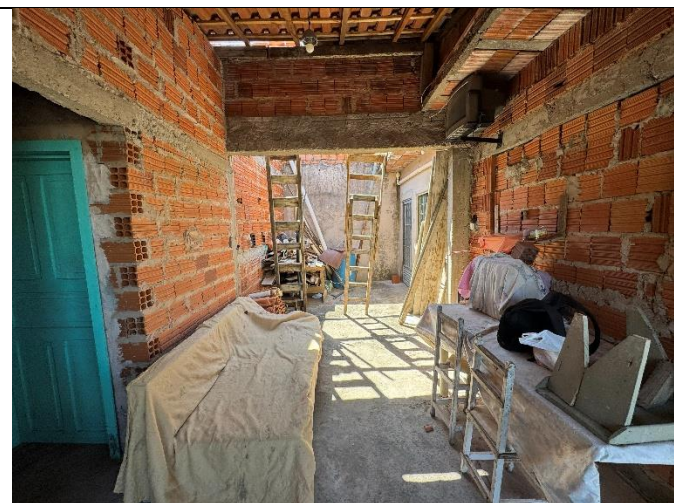
• O telhado está totalmente concluído, porém foi observado alguns pontos com a falta de rufos e calhas, o que prejudica a alvenaria e fechamentos. Um exemplo deste problema está nas paredes manchadas em alguns cômodos e forros de gesso com emenda indicando que já foi trocado por umidade ou rachadura.

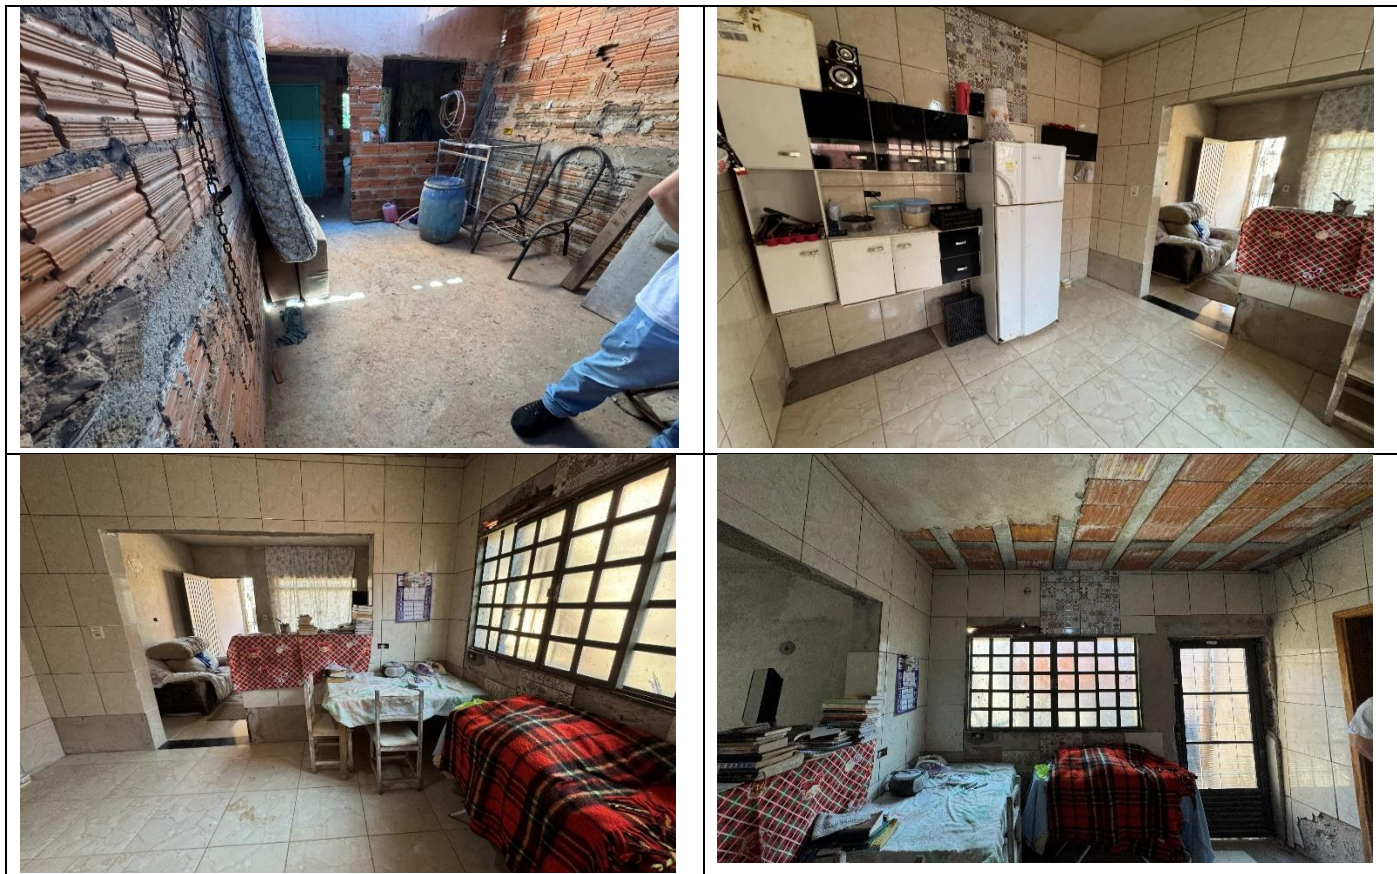
• Em ambientes como banheiros e cozinha, áreas molhadas em geral, foi observado cortes do revestimento estando exposto o reboque e pisos manchados, o que pode indicar vazamentos ou vazamentos já resolvidos. Como não possuímos uma conclusão concreta, não foi descontado referente a esses possíveis problemas.

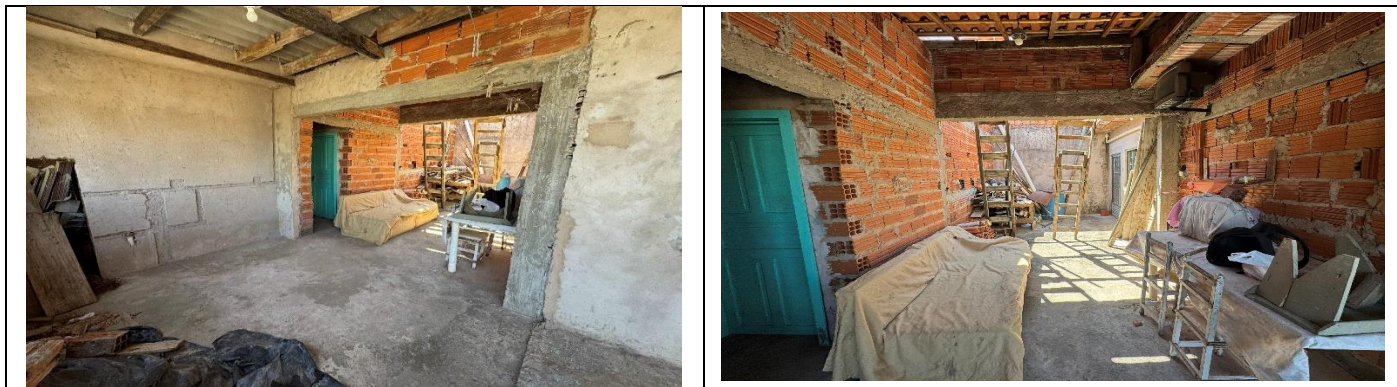
• A parte elétrica esta praticamente toda finalizada, apenas em cômodos onde não possuem o reboque que não apresenta algumas tomadas passadas os fios. Conforme foi feita a vistoria, não foi notado nenhum problema elétrico com lâmpadas e tomadas.

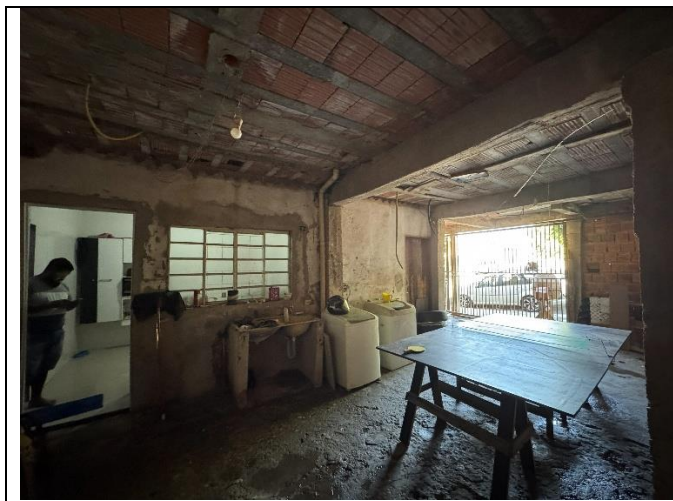
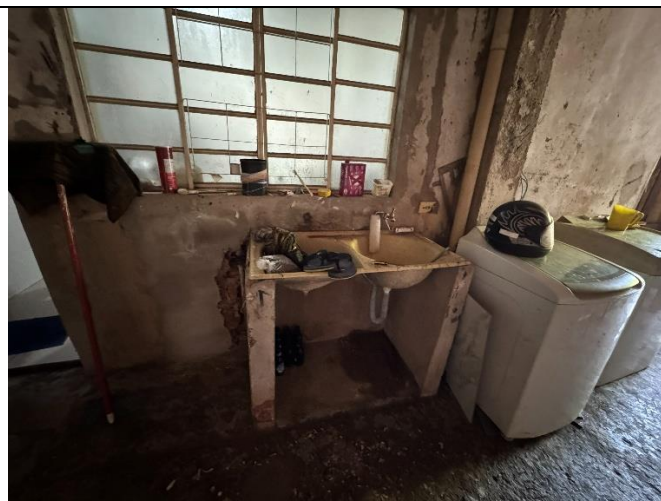
• A parte hidráulica igual a elétrica não foi observada nenhum problema com vazamento de água, e também igual a elétrica, está praticamente toda finalizada. Apenas em cômodos onde não estão concluídos existe a falta desta.

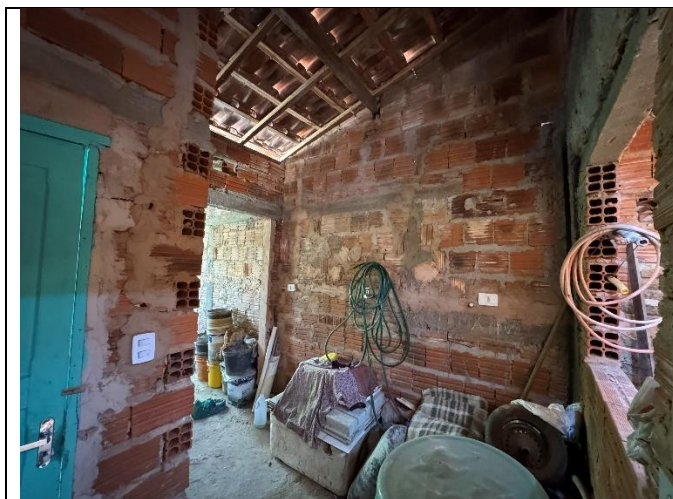
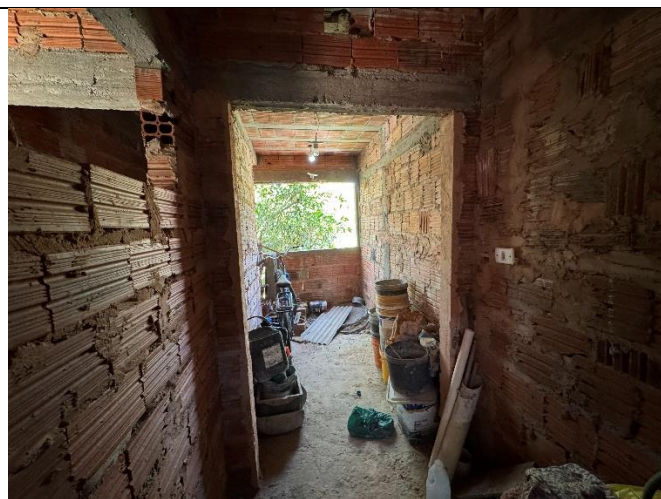
• Portas e janelas existe a falta em alguns cômodos não terminados conforme a imagem.

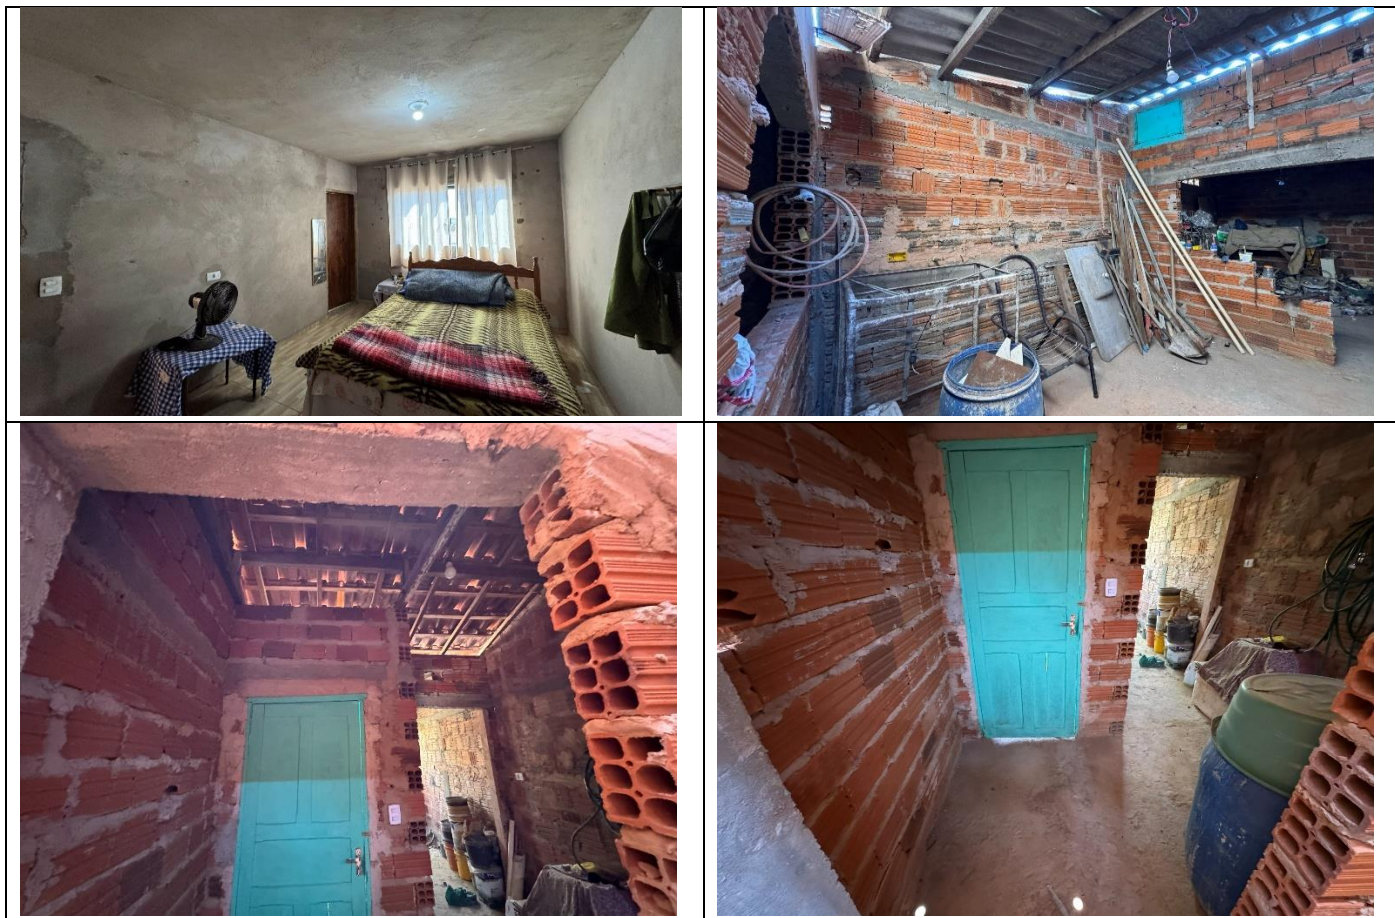
• Revestimento de piso foi o principal desconto, já que não possui revestimento de piso tanto na parte do quintal como em muitos ambientes, faltando uma grande metragem. Foi feito o cálculo usando os valores base da tabela de matérias e piso da SINAPI (Sistema Nacional de Pesquisa de Custos e Índices da Construção Civil), colocando um piso comum de boa qualidade. Um dos principais gastos de um imóvel é o revestimento de piso, podendo chegar de 25% a 30% do valor da obra.

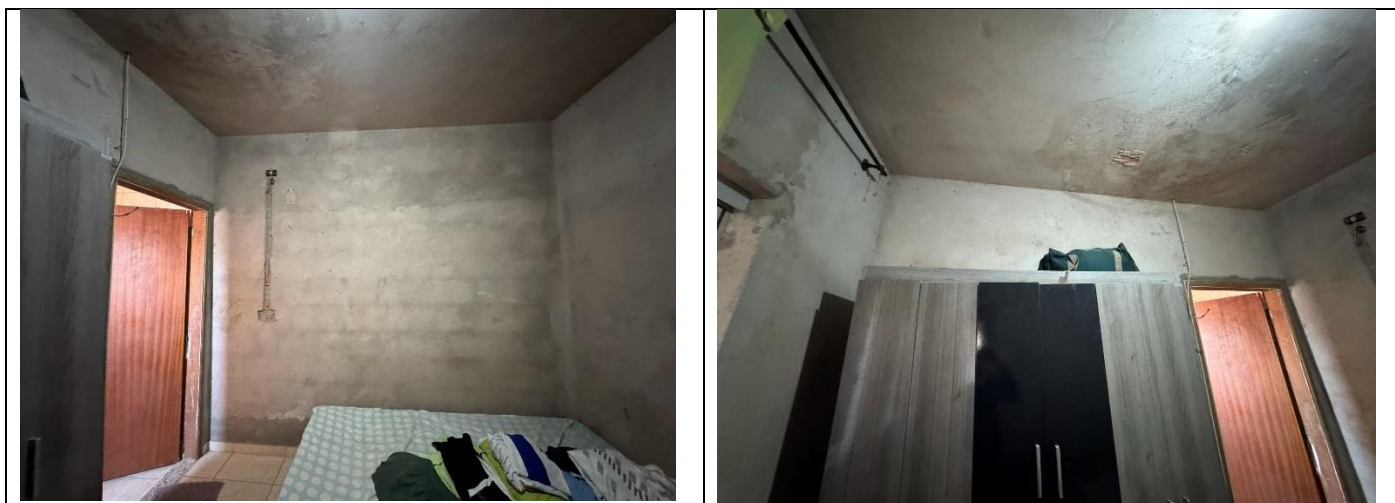
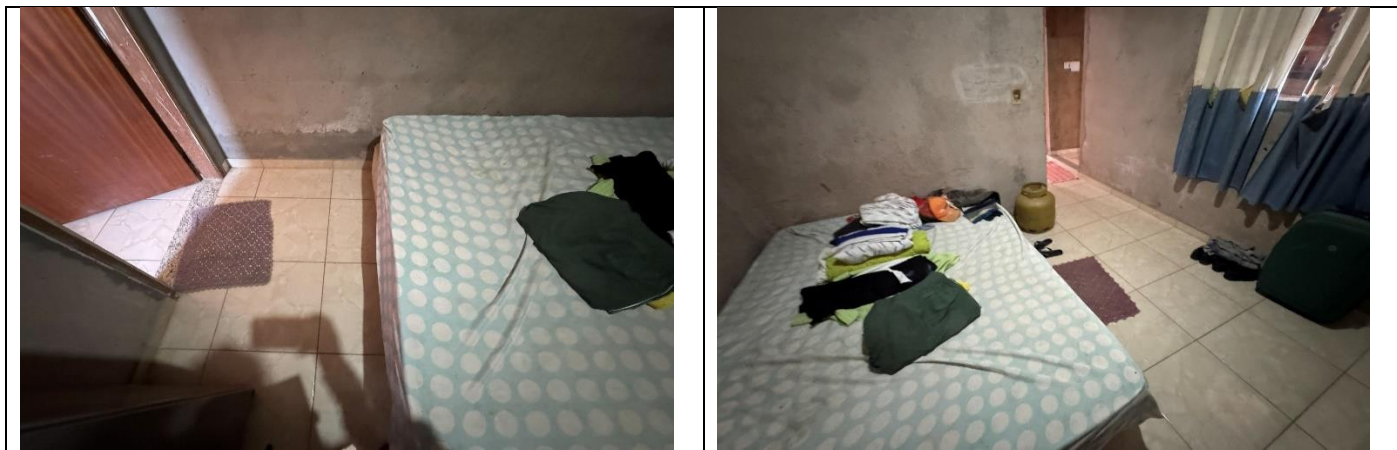
• Pintura e massa corrida se trata de outro gasto bem considerável, já que além do material não ser barato, a mão de obra também é cara. O imóvel possui alguns ambientes com pintura e massa corrida, porem vários outros apenas no reboque ou menos. A parte de fora também não apresenta pintura, estando apenas na alvenaria.
