Processo nº 0022340-75.2010.8.26.0037 (1352/2010)

Autos de: “Rescisão/Resolução”

## **LAUDO TÉCNICO**

Segundo observado nos Autos, visualizamos o número de Matrícula 86.240 emitidas pelo 1º Cartório de Registros de Imóveis de Araraquara, para o Loteamento, onde não observamos matrícula apenas referencia ao terreno, sendo assim através da página 103 dos Autos, aonde faz referência a numero de Cadastro **06.471.022** lote 491 da Quadra 16 de dimensões 9m x 27m gerando uma área de **243 m<sup>2</sup>**.

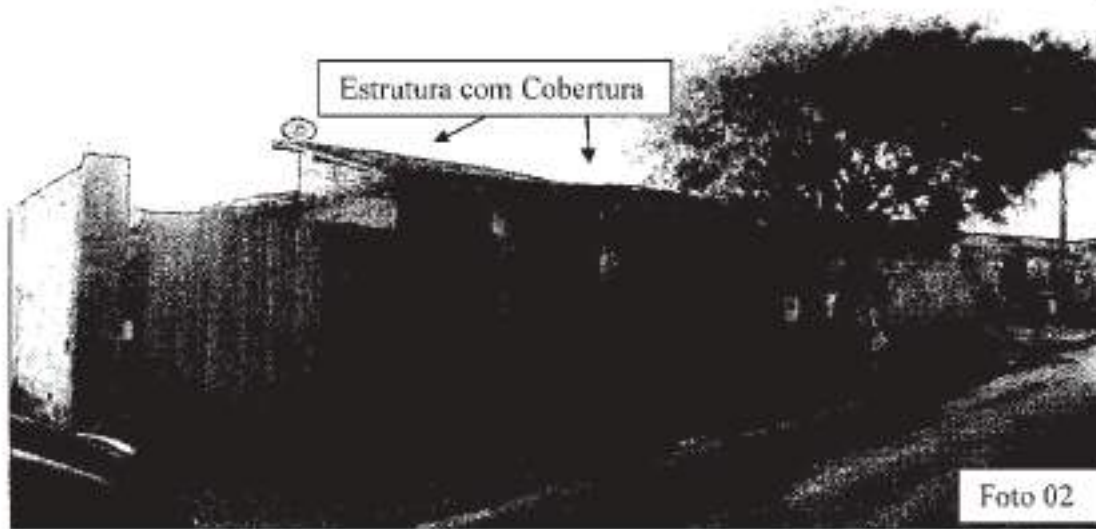
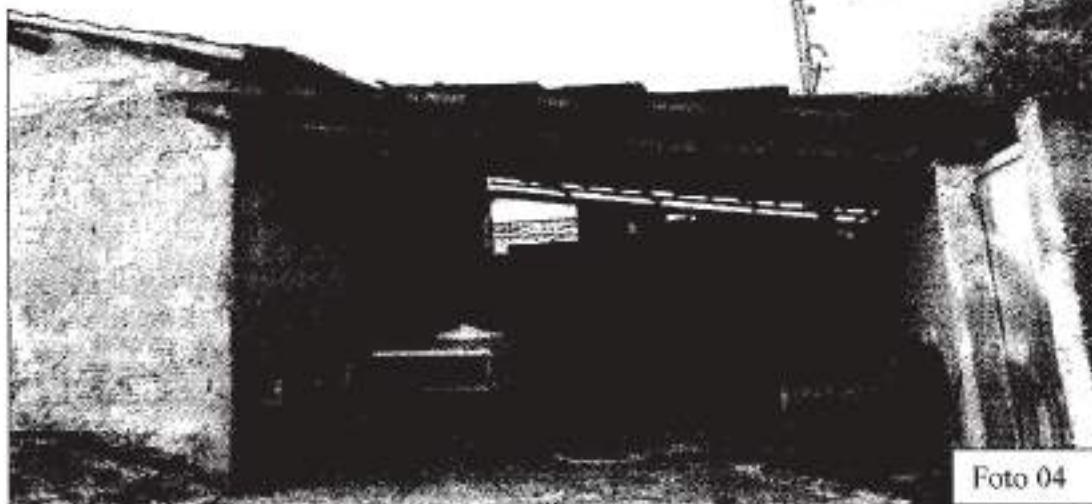
# ANEXO 1

É existente uma Edificação somente Lajotada e necessitando de reparos em sua Alvenaria sendo composta de 01 cozinha sem revestimento cerâmico em seu piso e suas paredes, somente no reboco e contrapiso, 01 sala sem revestimento cerâmico e sem pintura somente no reboco e contrapiso, necessitando de reparos, 01 banheiro com revestimento cerâmico e sem revestimento cerâmico em suas paredes somente reboco e contrapiso, com dois quartos sendo 1 com revestimento cerâmico em seu piso e 1 se somente no reboco e no contrapiso, observamos diversas trincas que necessitam de reparo em sua alvenaria, área de aproximadamente de **61,29 m<sup>2</sup>**, acabamento de Baixo Padrão, importante destacar que observamos vários sinais de bolor em seu interior situação esta demonstrados nas fotos, contudo sem nenhum sinal de dano estrutural grave,

que tenha sido observado na data desta vistoria, contudo importante ressaltar também que sua área externa está necessitando de reparos reativo a selagem, conforme podemos observar nas fotos apresentadas.

Onde identificamos conforme relatado acima, era uma área bem distribuída, servida pela edificação, sendo esta, basicamente destinada moradia, contudo observado vários pontos de infiltrações sendo dadas por umidade ascendentes, ou seja, por capilaridade e por umidade descendentes ou por deficiência nas calhas ou faltas delas e do telhado desta edificação, aonde nesta também não observamos.

reparos, principalmente no que diz respeito a umidades devidas a infiltrações, sendo que em seu barrado levando em conta a falta de acabamento.

Entendemos que conforme NBR14653:1 da ABNT – em sua parte 1: O conceito de valor de mercado compreende a “quantia mais provável pela qual se negocia voluntariamente e conscientemente um bem, numa data de referência, dentro das condições do mercado vigente”, todavia, entendemos que mesmo atendendo todos os fatores de correção, ponderação e homogeneização, nunca conseguiremos atingir o fator de flutuação do mercado, pois é uma variante imensurável por este motivo, em situação quando possível, e entendemos este ser o caso das áreas foi utilizado o Método Comparativo de Dados de Mercado para o Terreno e para edificação estaremos utilizando os dados das Revistas Pini e construção de Mercado fazendo a Aplicação do **Critério de Heidecke**, onde classificamos pelo encontrado e representado pelo anexo 01 o **Estado de 4 para a Edificação** que representa uma depreciação de **52,60%** sobre o valor do padrão da edificação referente a Reparos Importantes e complementação de Edificação (REPARO DE ESTRUTURAS, PINTURA, TELHADO, CALHAS, ETC).
