Autos do Processo nº 1009267-47.2015.8.26.0068
Requerente: CONDOMÍNIO EDIFÍCIO STADIUM

LAUDO

Requer o autor então, que seja o requerido intimado a saldar a dívida com os acréscimos legais, sob pena de penhora do imóvel pertencente ao mesmo, imóvel este objeto desta perícia, ou seja, a sala para escritório nº 2202, localizado no 22º pavimento da Torre Comercial, no Condomínio Edifício Stadium, sito a Alameda Rio Negro, nº 1030, Alphaville, Barueri.

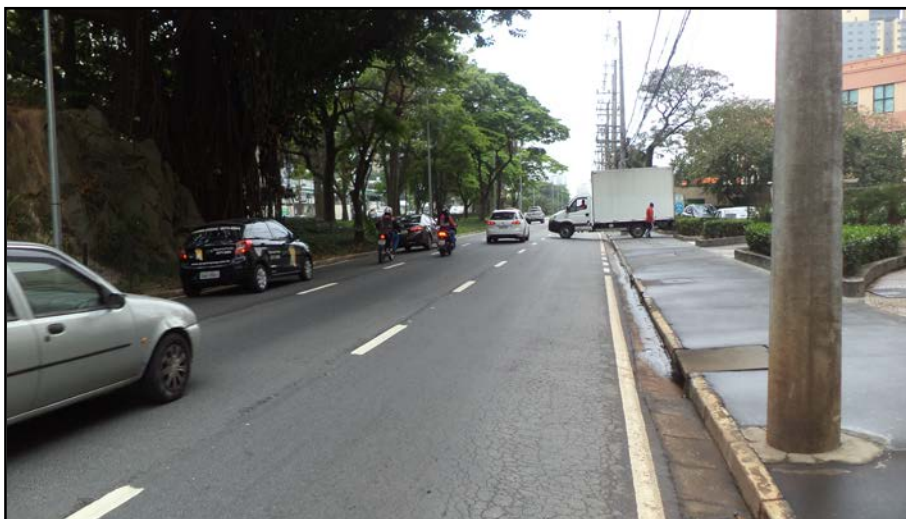
Foto 01: Vista da Alameda Rio Negro.

O Condomínio Edifício Stadium se localiza na alameda Rio Negro que é arborizada, pavimentada, com guias, sarjetas e calçadas de boa qualidade em ambos os lados, provida de iluminação pública e energia elétrica, água tratada e rede de esgoto.

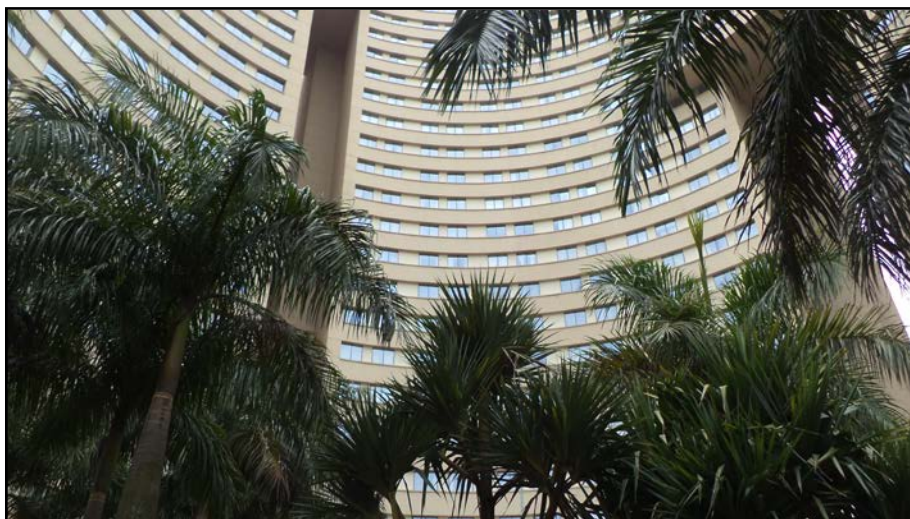
Foto 02: Vista geral do condomínio Stadium.

O Condomínio Edifício Stadium é composto de prédio de uso residencial e comercial. Trata-se de projeto de arquitetura, diferenciado, assinado pelo escritório Königsberger Vannucchi Arquitetos Associados.

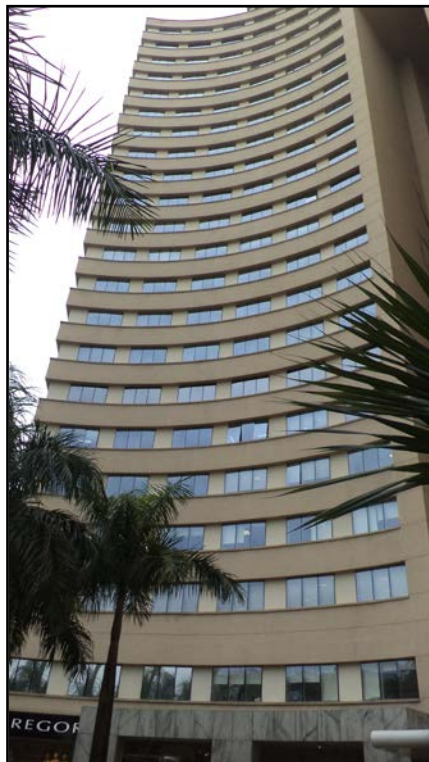
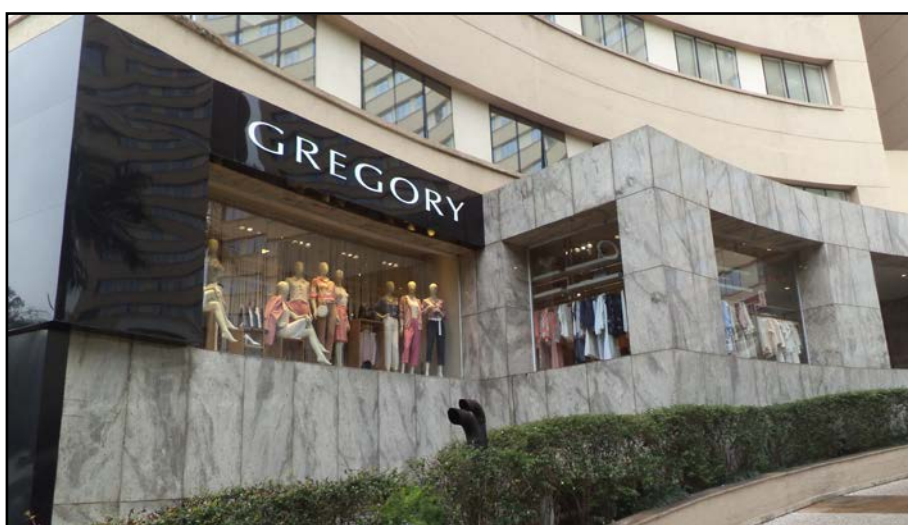
Fotos 03 e 04: Vistas parciais da Torre Comercial.

O edifício foi construído há, aproximadamente, dezesseis (16) anos. O imóvel avaliando (conjunto nº 2202) situa-se no 22º pavimento da Torre Comercial que também dispõe de lojas no pavimento térreo.

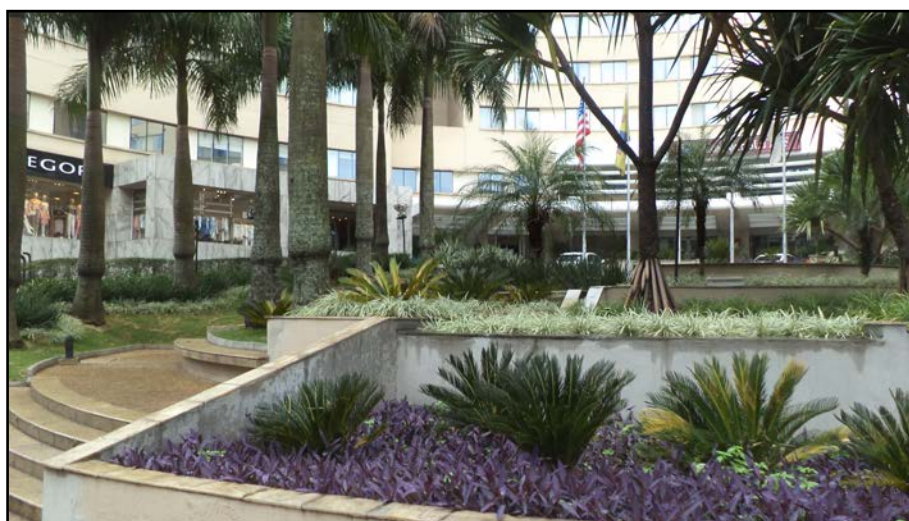
Fotos 05 e 06: Vistas gerais para os acessos.

Os acessos para o condomínio são feitos pela alameda Rio Negro, tanto para os automóveis quanto para os pedestres. O aceso para pedestres se dá sob marquise metálica de embarque e desembarque e o acesso da Torre Comercial, apesar de interligado, é independente do acesso da torre residencial.

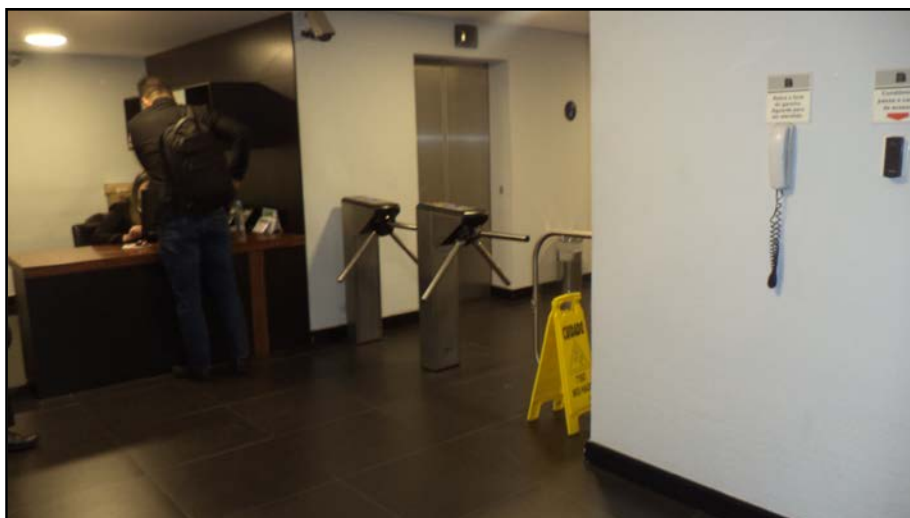
Foto 07: Vista da recepção da Torre Comercial.

A recepção da Torre Comercial possui instalações de interfone e sistema de vídeo em circuito fechado com câmeras em diversos ambientes das áreas comuns inclusive nas garagens. Os conjuntos se apresentaram com materiais de boa qualidade e em bom estado de conservação.

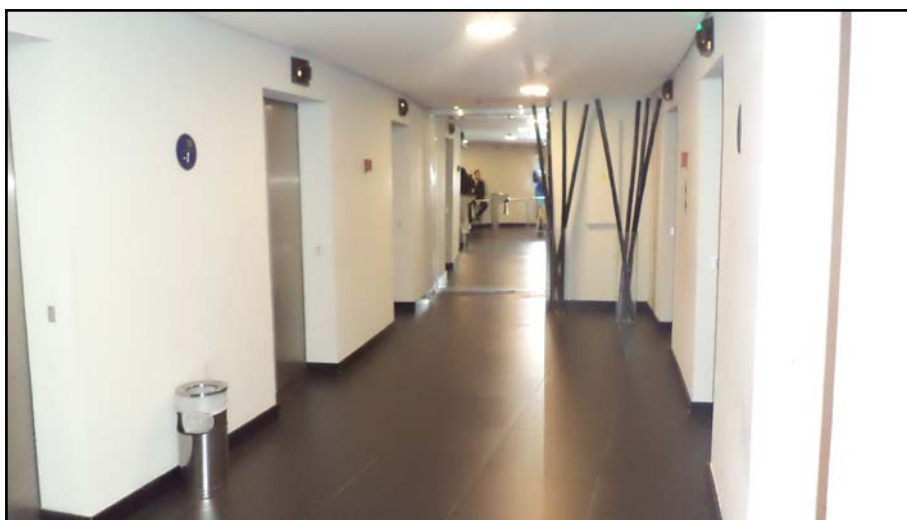
Foto 08: Vista do hall de acesso aos conjuntos.

Os andares que compõe o edifício Manhattan são intercomunicados por elevadores de ótimo padrão e por escada de concreto armado revestida com *pintura simples* dotada de corrimãos contínuos feitos com tubos de ferro pintado a base de esmalte.

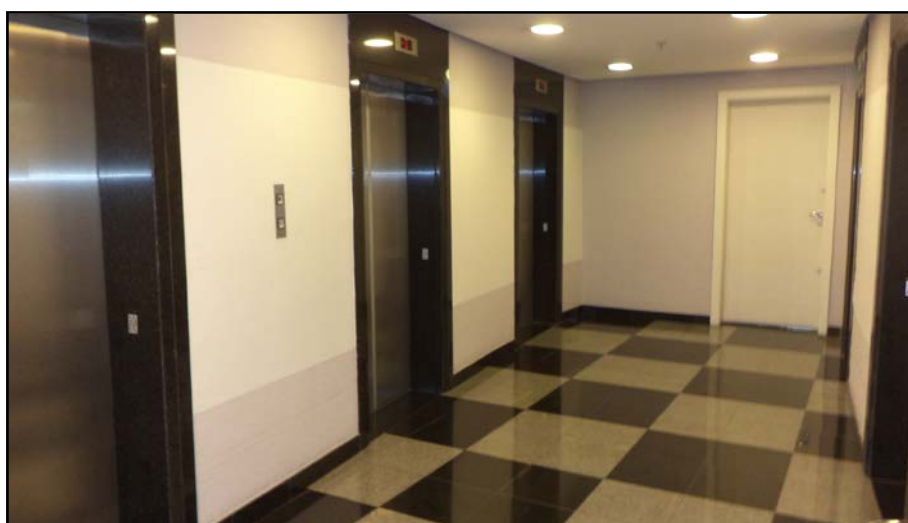
Fotos 09 e 10: Vista do *hall* do 22º andar e da porta de acesso ao conjunto 2202.

O hall social do 22º andar, onde se encontra o conjunto N° 2202, possui piso revestido com pedra natural (tipo granito) de boa qualidade. As alvenarias e forro (de gesso) são tratadas com pintura a base de látex. Tudo de boa qualidade e em bom estado de conservação.

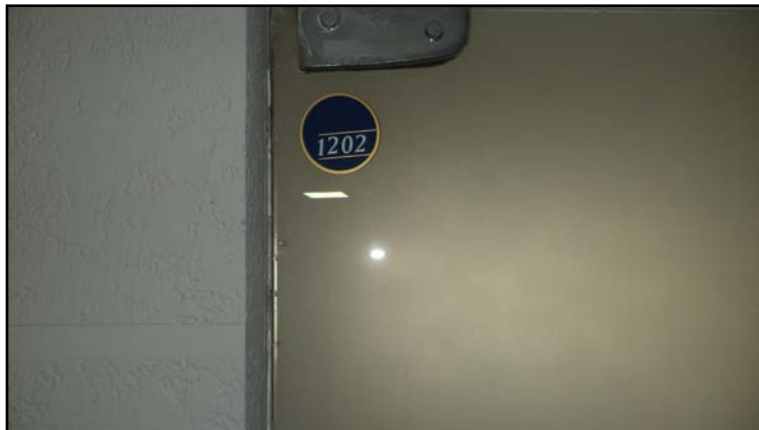
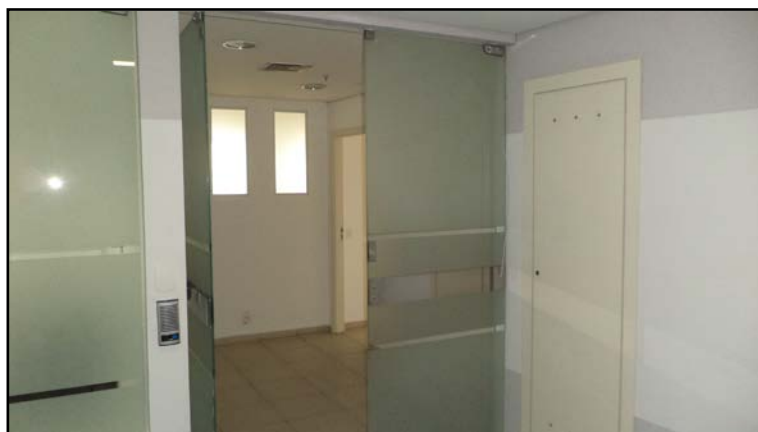
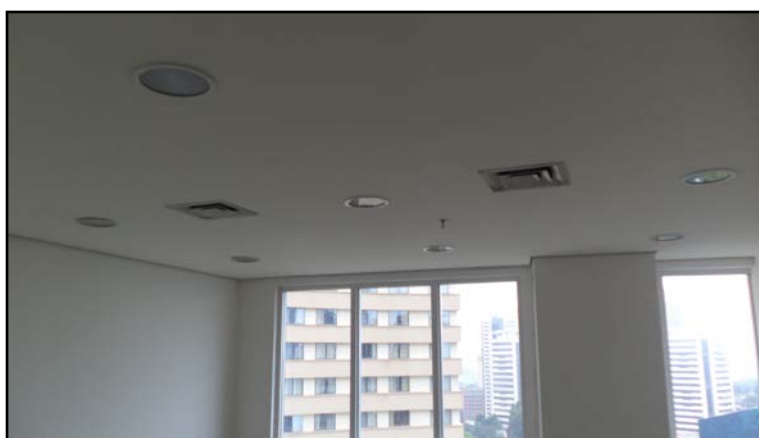
Fotos 11, 12 e 13: Vistas internas do conjunto 1202.

Todo o conjunto se apresentou bem conservado, com acabamentos de pintura a base de látex nas paredes e forro, cerâmicas de boa qualidade no piso e instalações de bom padrão nos sanitários e copa. Como os demais, o conjunto é dotado de caixilhos de alumínio (com vidro) e porta de acesso feita de vidro temperado.
