CERTIDÃO DE CONSTATAÇÃO COM REAVALIAÇÃO TÉCNICA

PARA FINS DE ALIENAÇÃO JUDICIAL

Processo: 0007864-03.1998.4.02.5001

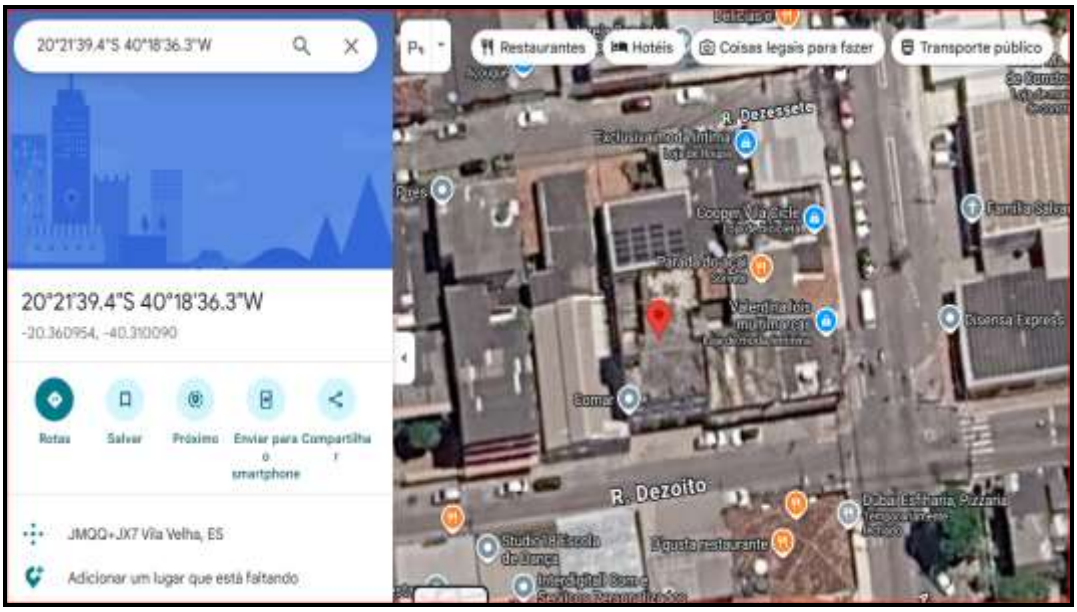
Registro Fotográfico

Na ocasião, esta Leiloeira Oficial foi recebida pela Sra. Edjane Lima que se identificou como esposa do Sr. Adão Geraldo da Cunha, após ciencia do conteúdo do mandado a mesma entrou em contato com o advogado o Sr. Rodrigo Rusch OAB/ES 13841, que não a autorizou a mesma a receber a contrafé e não permitiu o registro fotográfico interno do bem penhorado, sendo assim foi realizado o registro fotográfico externo do mesmo.

2. Depreciação Física e Custo de Reprodução/Beneficiação (Ross-Heidecke) Para a apuração do estado de conservação do imóvel, adotou-se o critério de depreciação física fundamentado pela tabela de **Ross-Heidecke**, conforme recomendado pela NBR 14653-2. O imóvel encontra-se classificado no estado de conservação **"Reparos Importantes"**, motivado pelas seguintes patologias e intervenções identificadas *in loco*:

- **Presença de patologias estruturais/vedação:** Infiltrações ativas observadas na alvenaria e laje, comprometendo a integridade estético-funcional dos ambientes.

- **Obra em andamento/Reforma:** O imóvel encontra-se com intervenções em execução sem conclusão, exigindo despesas imediatas para estancamento de vazamentos, impermeabilização, aplicação de emboço/reboco definitivo e revestimentos.
