CERTIDÃO DE CONSTATAÇÃO COM REAVALIAÇÃO TÉCNICA

PARA FINS DE ALIENAÇÃO JUDICIAL

Processo: 0007864-03.1998.4.02.5001

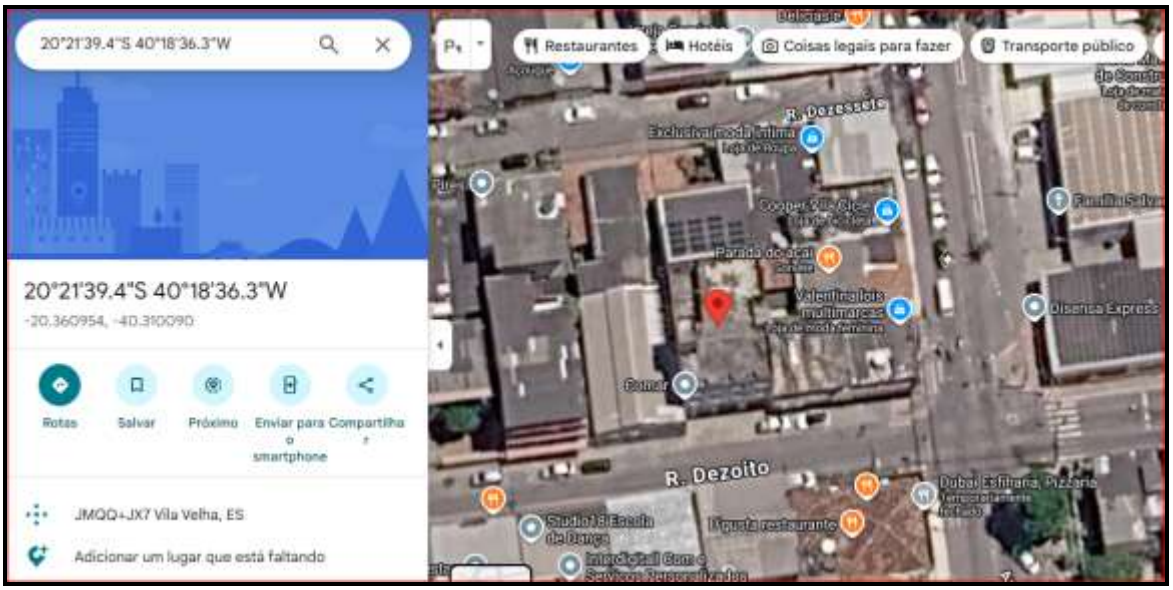
Fotográfico

Na ocasião, esta Leiloeira Oficial foi recebida pela Sra. Edjane Lima que se identificou como esposa do Sr. Adão Geraldo da Cunha, após ciencia do conteúdo do mandado a mesma entrou em contato com o advogado o Sr. Rodrigo Rusch OAB/ES 13841, que não a autorizou a mesma a receber a contrafé e não permitiu o registro fotográfico interno do bem penhorado, sendo assim foi realizado o registro fotográfico externo do mesmo.

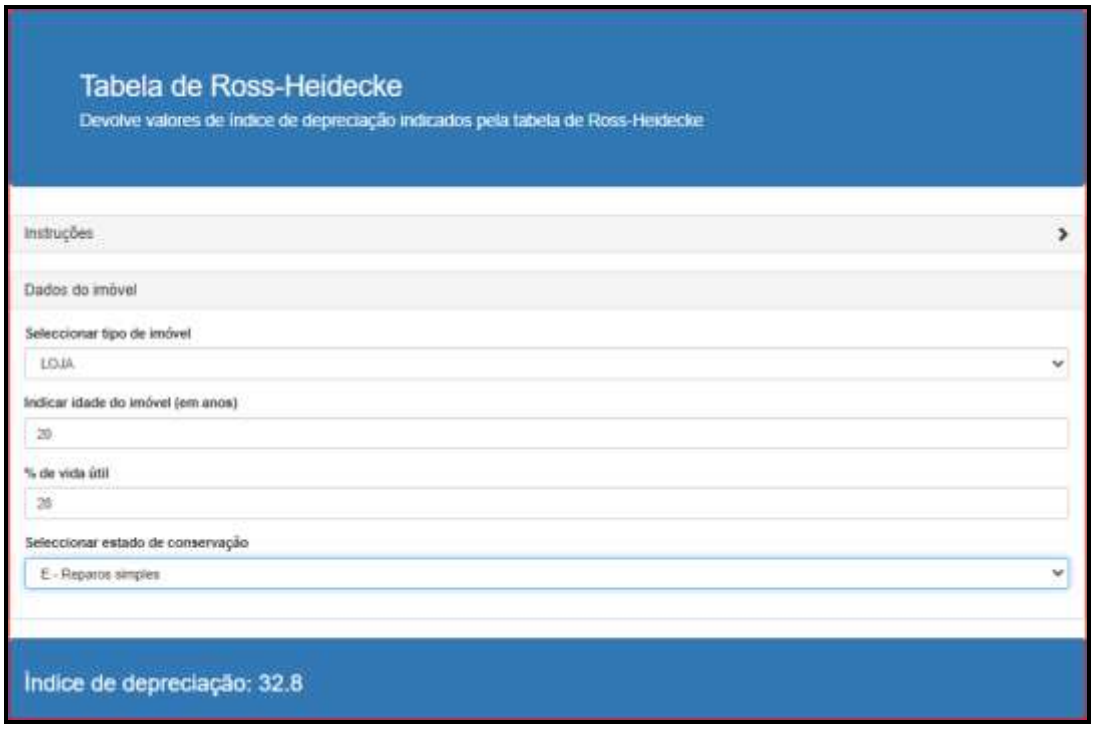
Heidecke) Para a apuração do estado de conservação do imóvel, adotou-se o critério de depreciação física fundamentado pela tabela de **Ross-Heidecke**, conforme recomendado pela NBR 14653-2. O imóvel encontra-se classificado no estado de conservação **"Reparos Simples"**, motivado pelas seguintes patologias e intervenções identificadas *in loco*:

- **Presença de patologias estruturais/vedação:** Infiltrações ativas observadas na alvenaria e laje do prédio o que podem corroborar para a estrutura do edifício, comprometendo a integridade estético-funcional dos ambientes, considerando a utilização atual do imóvel.

- **Obra em andamento/Reforma:** O imóvel encontra-se com intervenções em execução, exigindo despesas imediatas para estancamento de vazamentos, impermeabilização, aplicação de emboço/reboco definitivo e revestimentos, assim como outras demandas não identificadas e informadas durante a diligência.

Assim, com base nesses preceitos normativos e na análise técnica dos riscos adicionais inerentes à falta de manutenção preventiva prolongada, adota-se um índice de depreciação de 32,80% (trinta e dois vírgula oitenta porcento) sobre o valor de mercado estimado para imóveis similares em uso e conservados, percentual compatível com o acréscimo de risco operacional e o princípio de prudência exigido pela ABNT NBR 14653. Esse abatimento percentual global reflete holisticamente no valor final do bem o somatório dos fatores de desvalorização, englobando a inferioridade do padrão construtivo, a ausência de benfeitorias essenciais (garagem e acabamentos) e a depreciação física acumulada pelas patologias de infiltração verificadas.
