1 INTRODUÇÃO

O presente relatório tem por objetivo apresentar os trabalhos desenvolvidos duante o estágio exigido pelo Colégio Técnico Industrial de Santa Maria – CTISM, como requisito para obtenção do grau de Técnico em Mecânica Subsequente ao Ensino Médio. Dentre tantas atividades desenvolvidas, o objetivo principal foi aprimorar o conhecimento para facilitar a execução das tarefas diárias dentro da oficina, assim como realizar serviços em uma qualidade superior ao que vinha sendo desenvolvido.

2 ATIVIDADES DESENVOLVIDAS

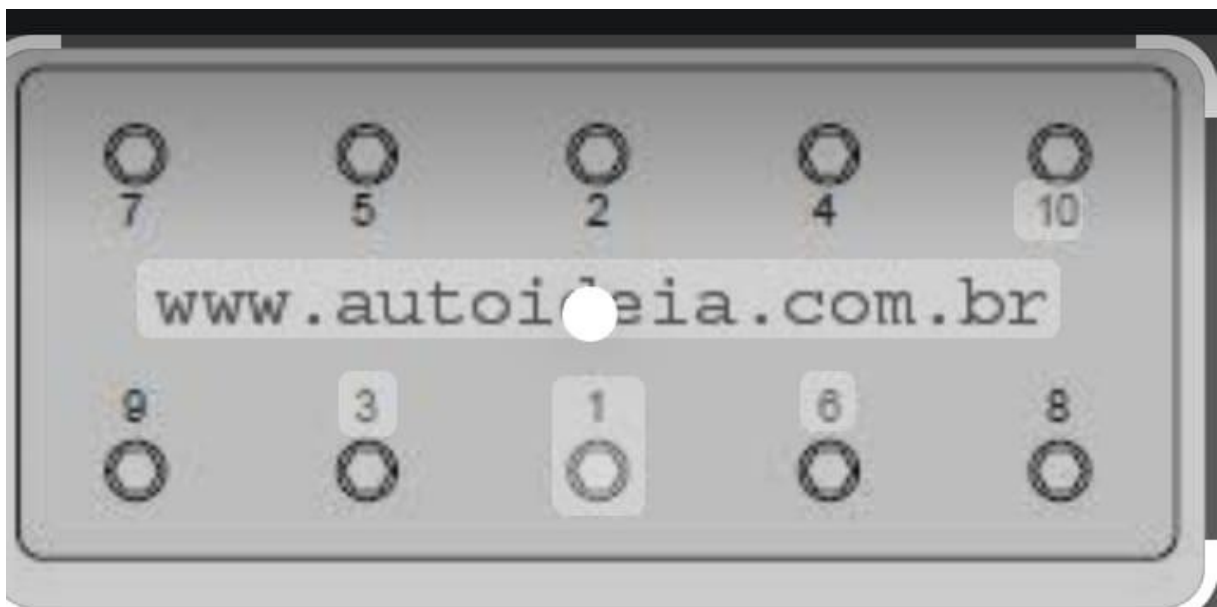
Figura 6: Tabela seguindo às apresentada durante o curso.
Fonte: www.autoideia.com.br

Após concluída essa etapa, foi feita a montagem da bomba de óleo lubrificante e posteriormente o carter. Virou-se o motor na posição de funcionamento e foi realizado o posicionamento de uma das principais juntas do motor: a junta do cabeçote. Após colocado o cabeçote e todos os parafusos, iniciou-se o processo de torque, uma das partes de maior atenção durante a processo de montagem, pois além de ter torques recomendados, necessita ser feito em várias etapas e em uma sequência pré determinada pelo fabricante, ou quando não encontrado recomendações do fabricante, tem um padrão a ser seguido, este apresentado durante o curso técnico em mecânica (tabela abaixo).

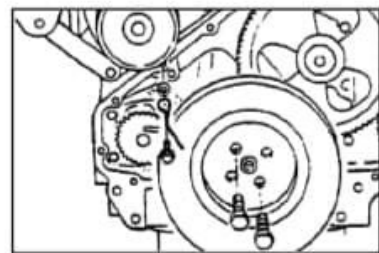
Figura 11: Tabela de torque da polia antivibração Fonte: www.polipecas.com

para um dos veículos, pois estava com as buchas estourada e substitui-las não seria possível, pois já havia ocorrido um desgaste no suporte delas. No outro veículo que também estava em revisão, foi encontrado anomalia na polia antivibração, a qual estava com a borracha estourada, ocasionando a trinca da ventoinha que faz a refrigeração do motor.
