LAUDO Nº 239/2025-SETEC/SR/PF/AC

**LAUDO DE PERÍCIA CRIMINAL FEDERAL
(VEÍCULOS)**

IV.1 – BMW/X6 DRIVE, placa: NOJ6A64

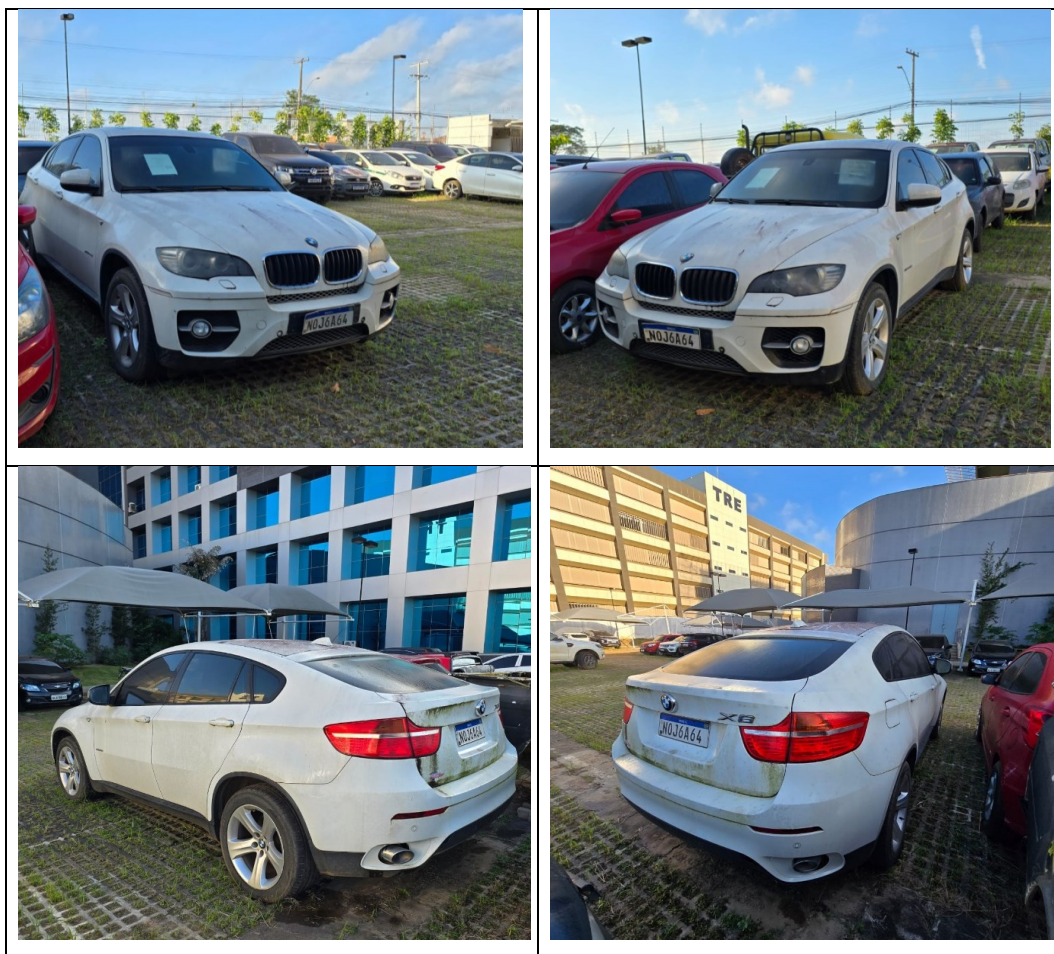
O veículo examinado encontrava-se alocado no pátio descoberto da Superintendência Regional de Polícia Federal no Acre, na cidade de Rio Branco/AC, conforme pode ser aferido na Figura 2.

Figura 2 - Imagens da BMW X6 DRIVE, placa: NOJ6A64, examinada no pátio descoberto da SR/PF/AC, em 02/07/2025.

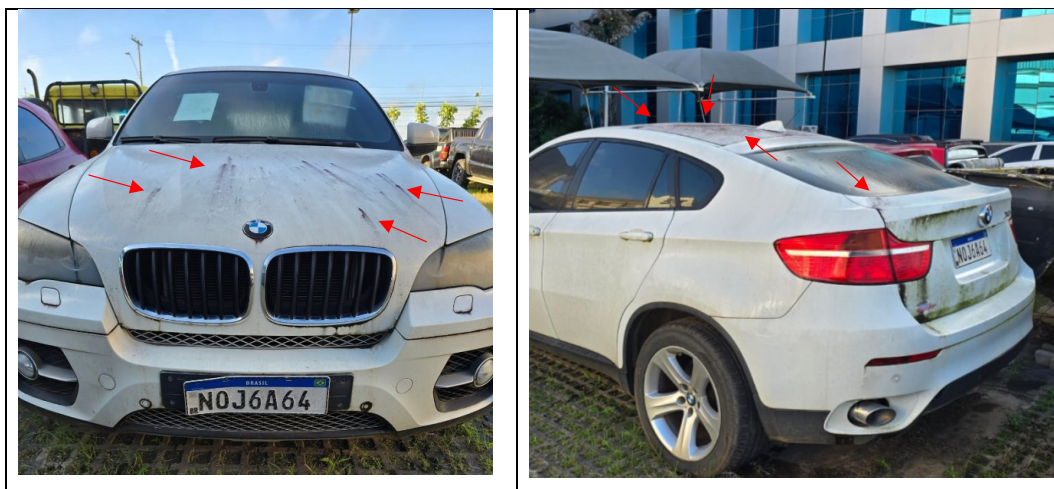
Durante a vistoria pode ser verificada depreciação ao comparar imagens no Laudo n° 008/2022-SETEC/SR/PF/AC, a parte externa, lataria, do veículo apresenta sinais de oxidação, ou ferrugem (figura 3).

Figura 3 - Imagens da BMW X6 DRIVE, placa: NOJ6A64, examinada no pátio descoberto da SR/PF/AC, em 02/07/2025. Setas vermelhas indicam oxidação na lataria do veículo.

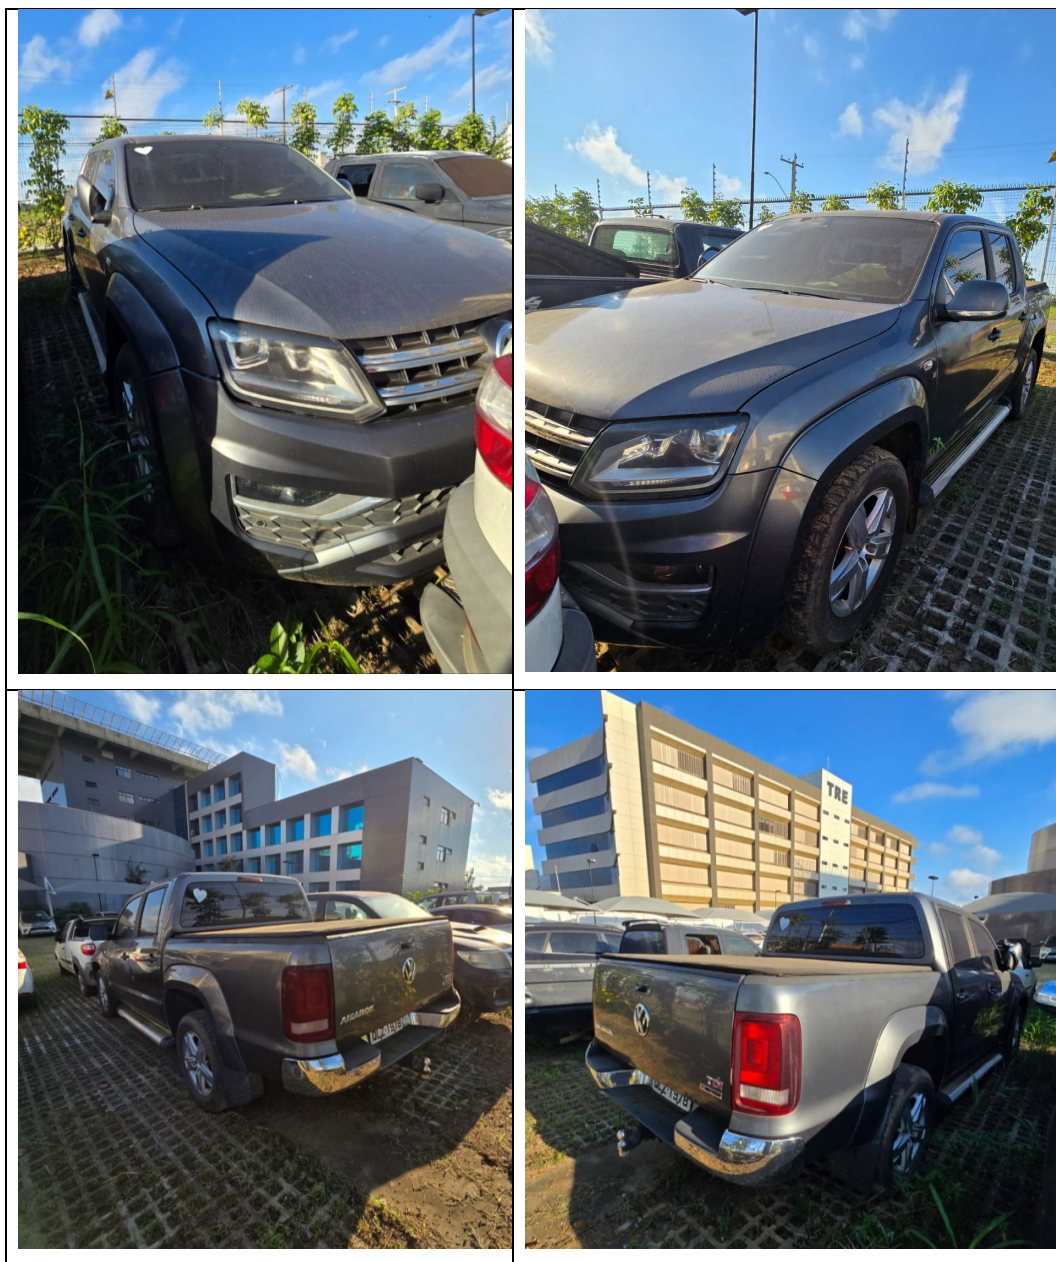
O veículo objeto da perícia encontrava-se no pátio externo descoberto da Superintendência Regional da Polícia Federal no Acre, em Rio Branco/AC, conforme registrado na Figura 4.

Figura 4 - Imagens do Volkswagen Amarok, placa: QLZ-1978, examinada no pátio descoberto da SR/PF/AC, em 02/07/2025.

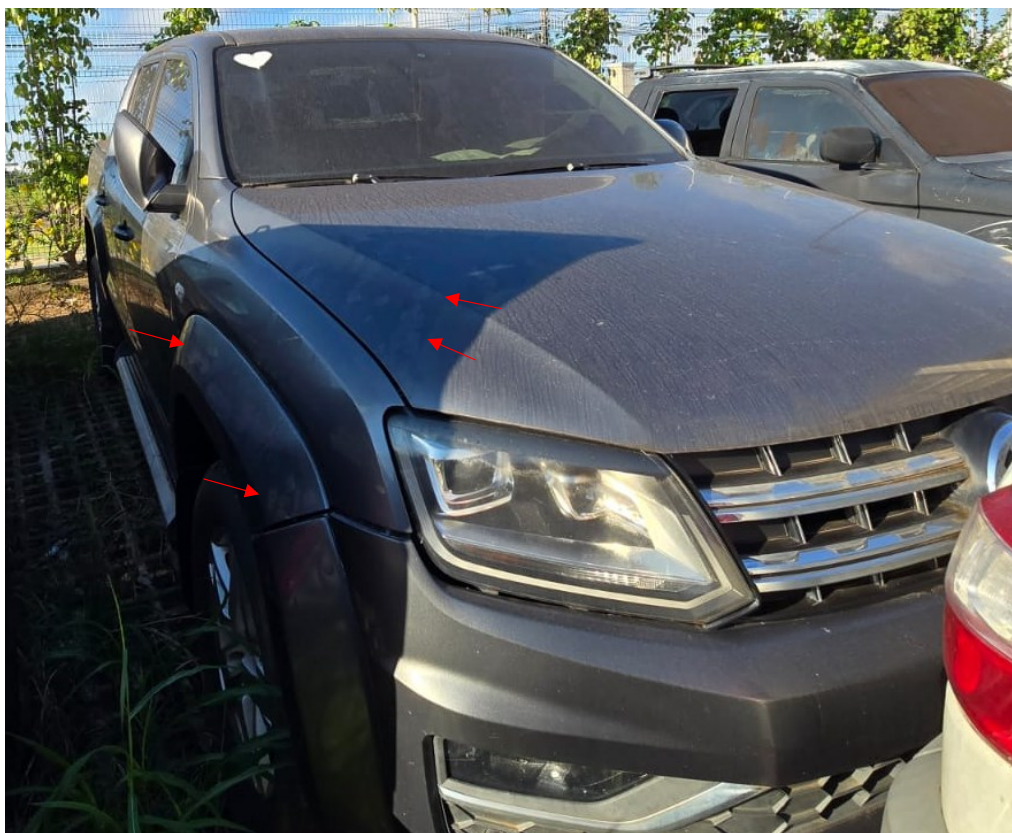
Durante a vistoria pode ser verificada depreciação ao comparar imagens no Laudo nº 004/2022-SETEC/SR/PF/AC, a lataria do veículo apresenta sinais de descoloração e opacidade na pintura, características comumente associadas à ação contínua dos raios solares (figura 5).

Figura 5 - Imagens do Volkswagen Amarok, placa: QLZ-1978, examinada no pátio descoberto da SR/PF/AC, em 02/07/2025.

Setas vermelhas indicam desbotamento na pintura da lataria do veículo.

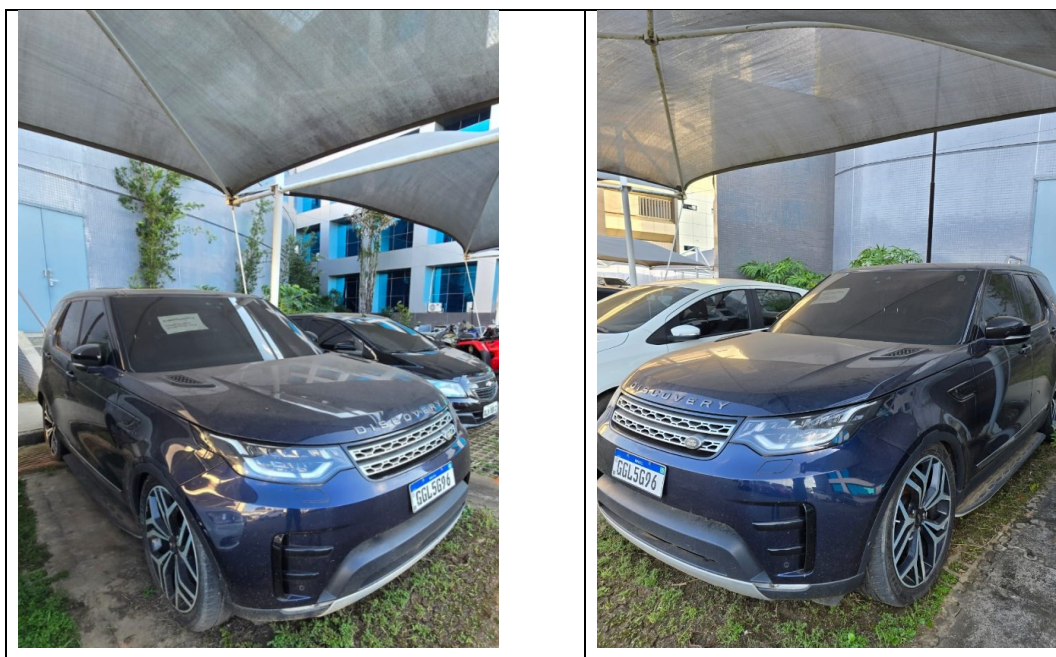
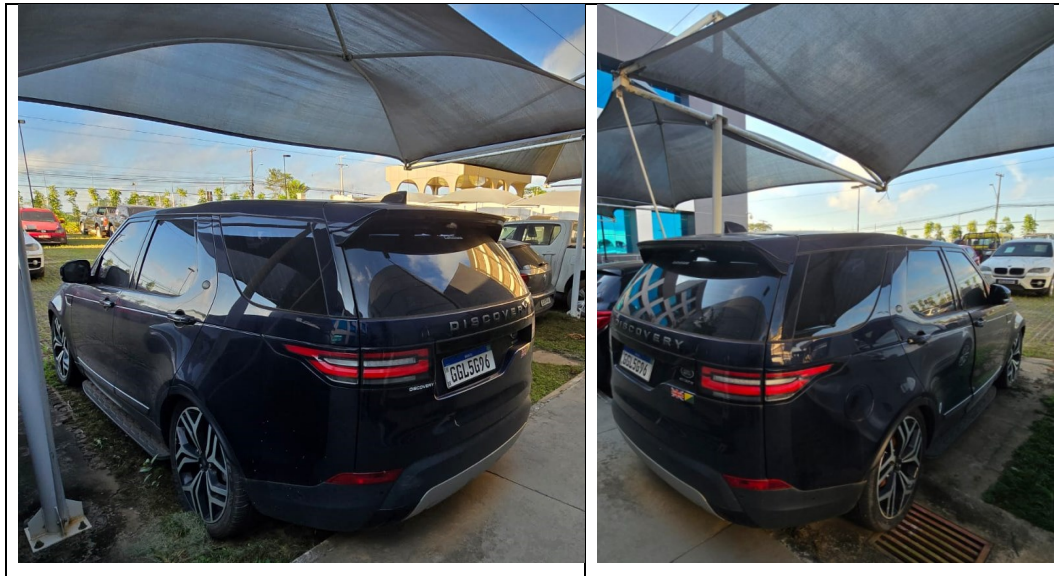
Figura 6 - Imagens da Land Rover Discovery, placa: GGL5G96, examinada no pátio da SR/PF/AC, em 02/07/2025.

Durante a vistoria observou-se que a parte externa do veículo (lataria) apresenta sinais de sujeira, conforme evidenciado na Figura 6.

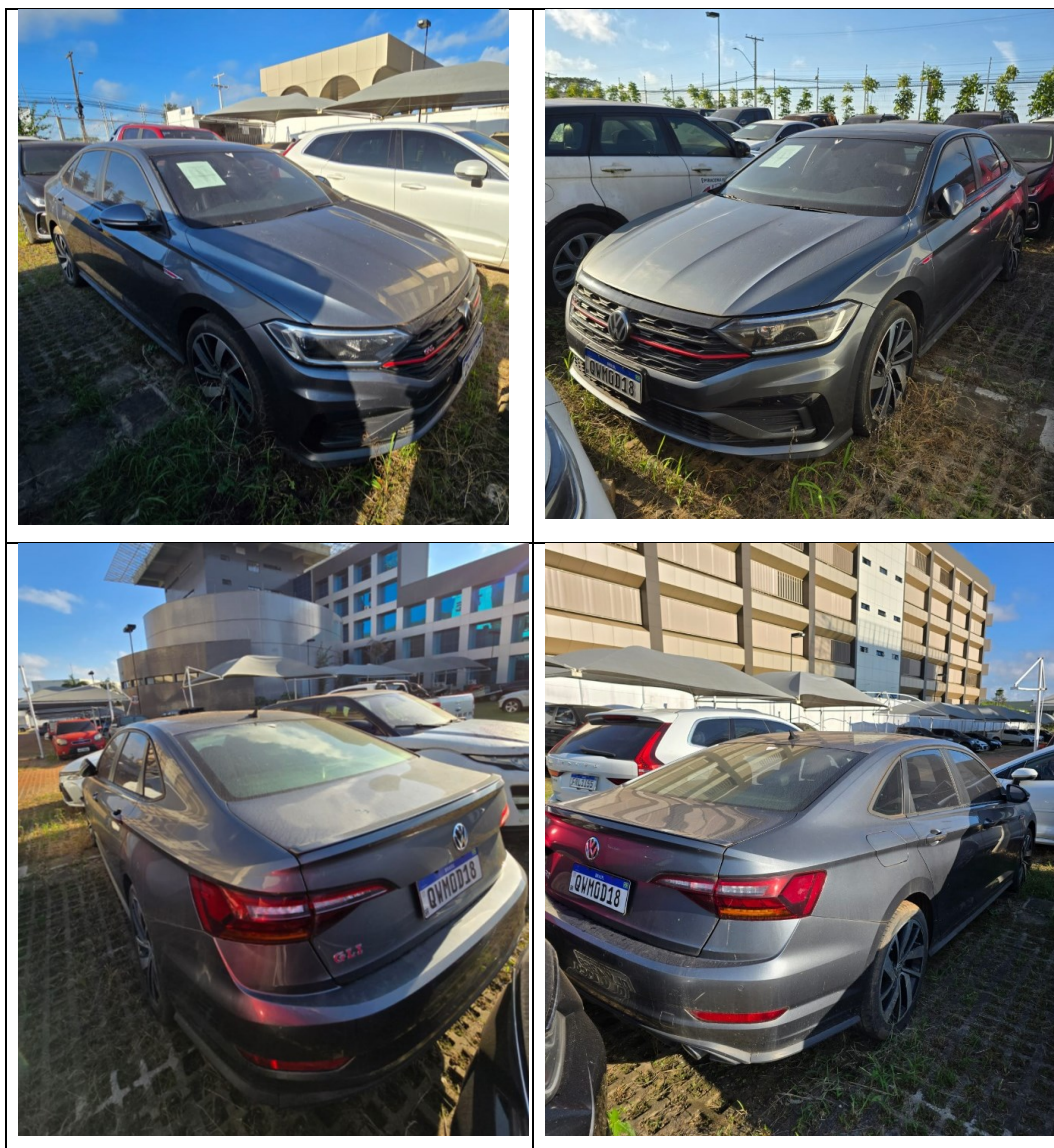
Figura 7 - Imagens do Volkswagen Jetta, placa: QWM-0D18, examinada no pátio descoberto da SR/PF/AC, em 02/07/2025.

No decorrer da vistoria, a comparação com as imagens constantes no Laudo n° 003/2022-SETEC/SR/PF/AC permitiu verificar a presença de sujidades na parte externa do

veículo (lataria), conforme ilustrado na Figura 7.

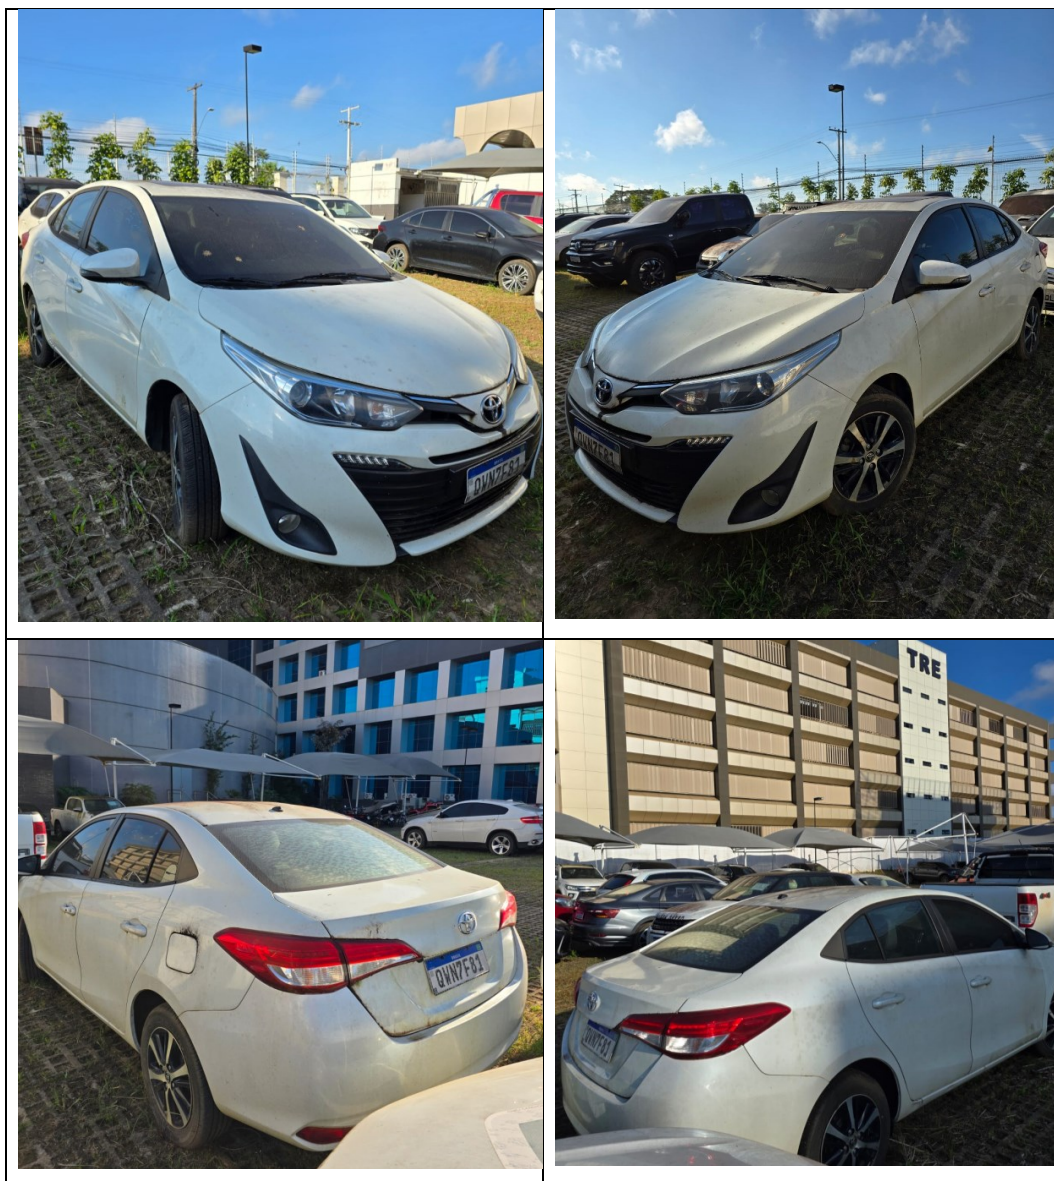
Figura 8 - Imagens do Toyota Yaris, placa: QWN7F81, examinado no pátio descoberto da SR/PF/AC, em 02/07/2025.

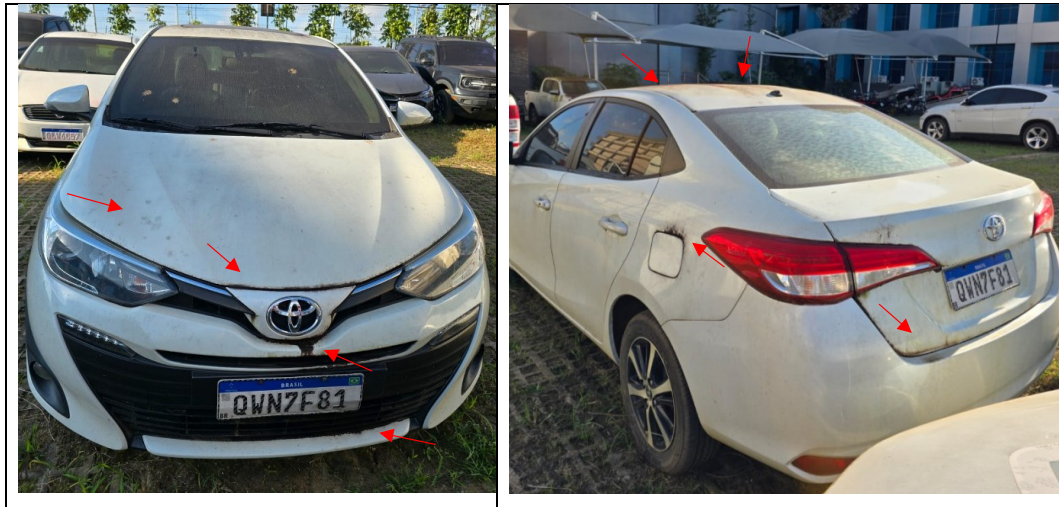
Durante a vistoria, constatou-se depreciação na parte externa do veículo (lataria), com presença de sinais de oxidação (ferrugem), conforme verificado por meio da comparação com as imagens do Laudo n° 141/2023-SETEC/SR/PF/AC e evidenciado na Figura 9.

Figura 9 - Imagens do Toyota Yaris, placa: QWN7F81, examinado no pátio descoberto da SR/PF/AC, em 02/07/2025.

Setas vermelhas indicam oxidação na lataria do veículo.

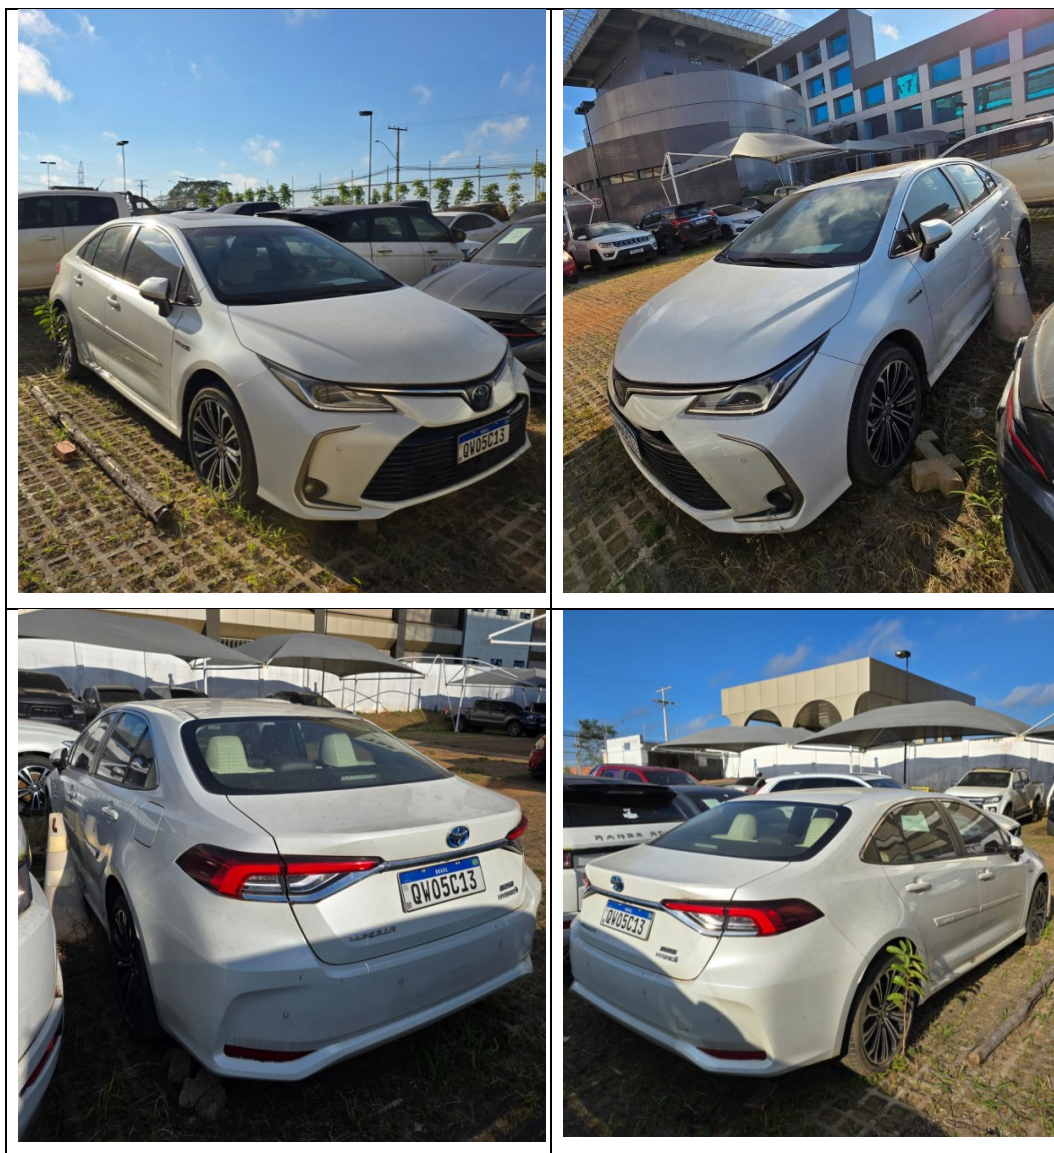
Figura 10 - Imagens do Toyota Corolla, placa: QW05C13, examinado no pátio descoberto da SR/PF/AC, em 02/07/2025.

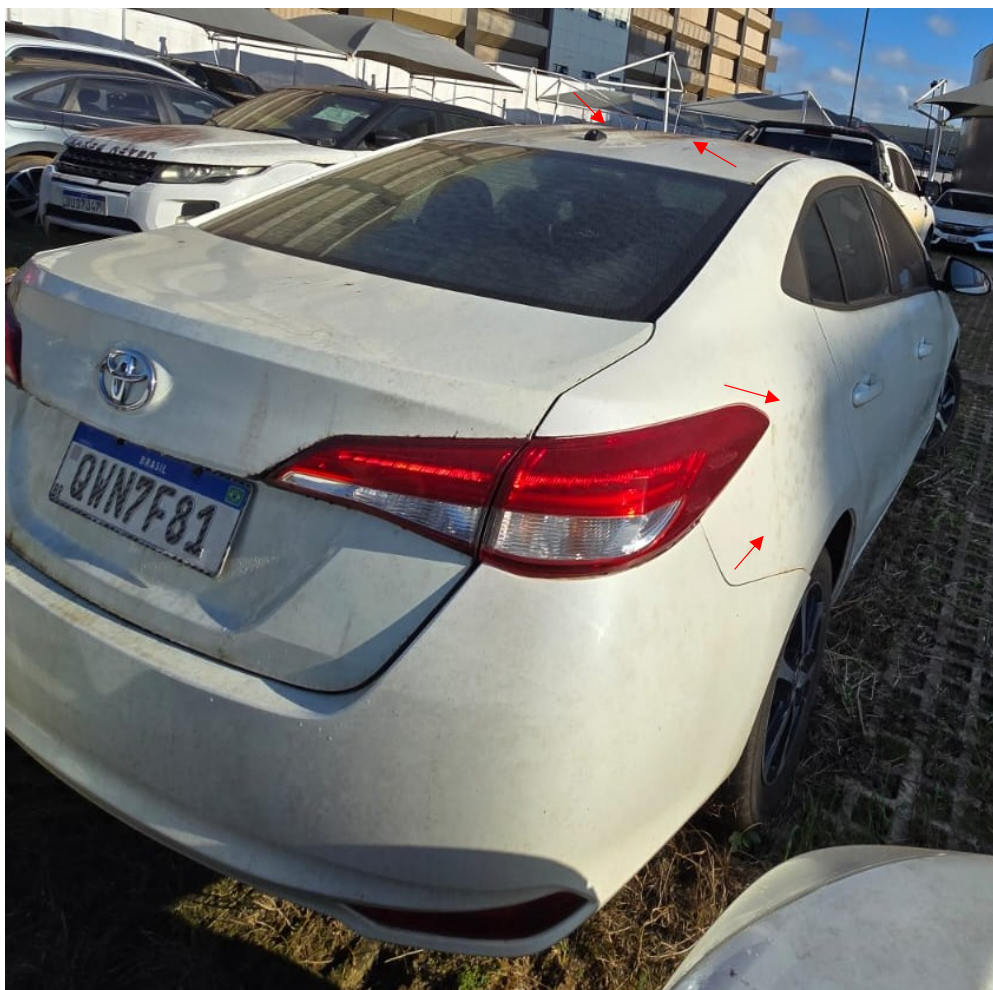
Durante a vistoria, ao comparar imagens no Laudo n° 144/2023-SETEC/SR/PF/AC, foi constatada depreciação na parte externa do veículo, especificamente na lataria, que apresenta sinais de oxidação (ferrugem), conforme evidenciado na Figura 11.

Figura 11 - Imagens do Toyota Corolla, placa: QWO5C13, examinado no pátio descoberto da SR/PF/AC, em 02/07/2025. Setas vermelhas indicam oxidação na lataria do veículo.

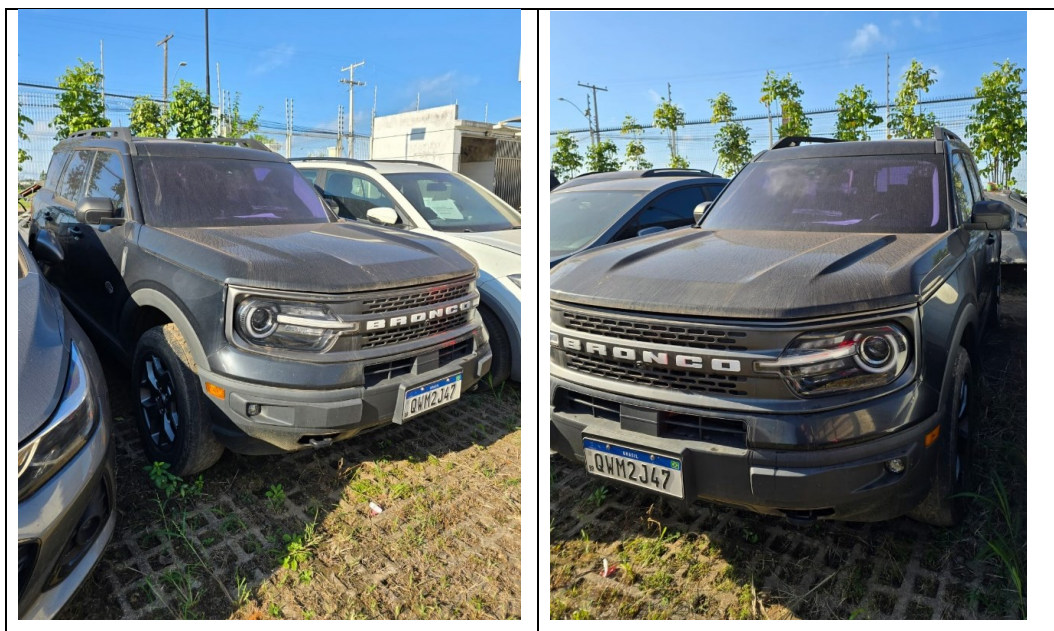
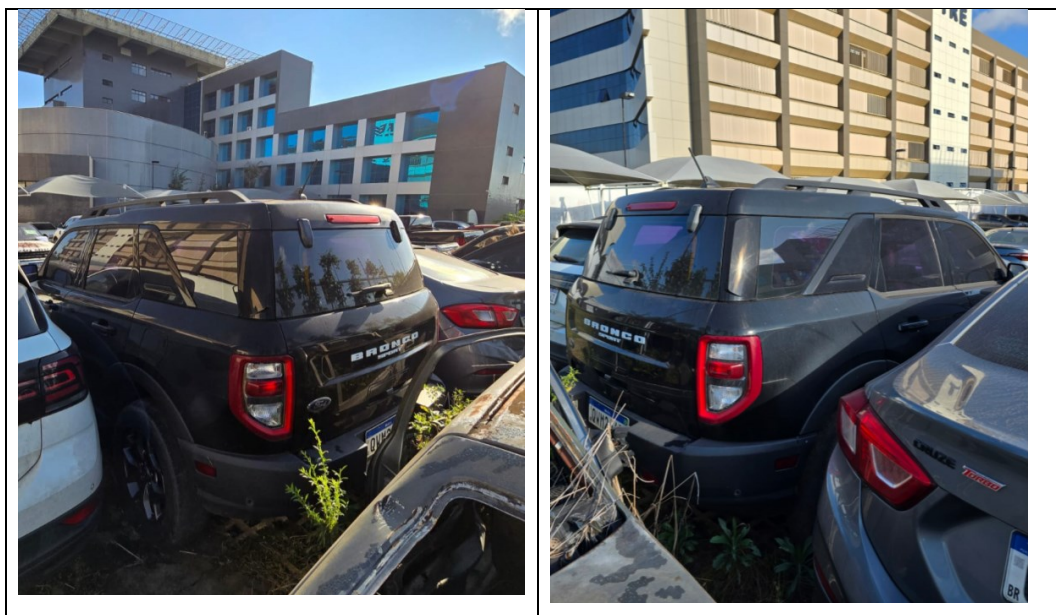
Figura 12 - Imagens do Ford Bronco, placa: QWM2J47, examinado no pátio descoberto da SR/PF/AC, em 02/07/2025.

Durante a inspeção, constatou-se desgaste na condição externa do veículo, notadamente na lataria, a qual apresenta acúmulo de sujeira, conforme registrado na Figura 12.

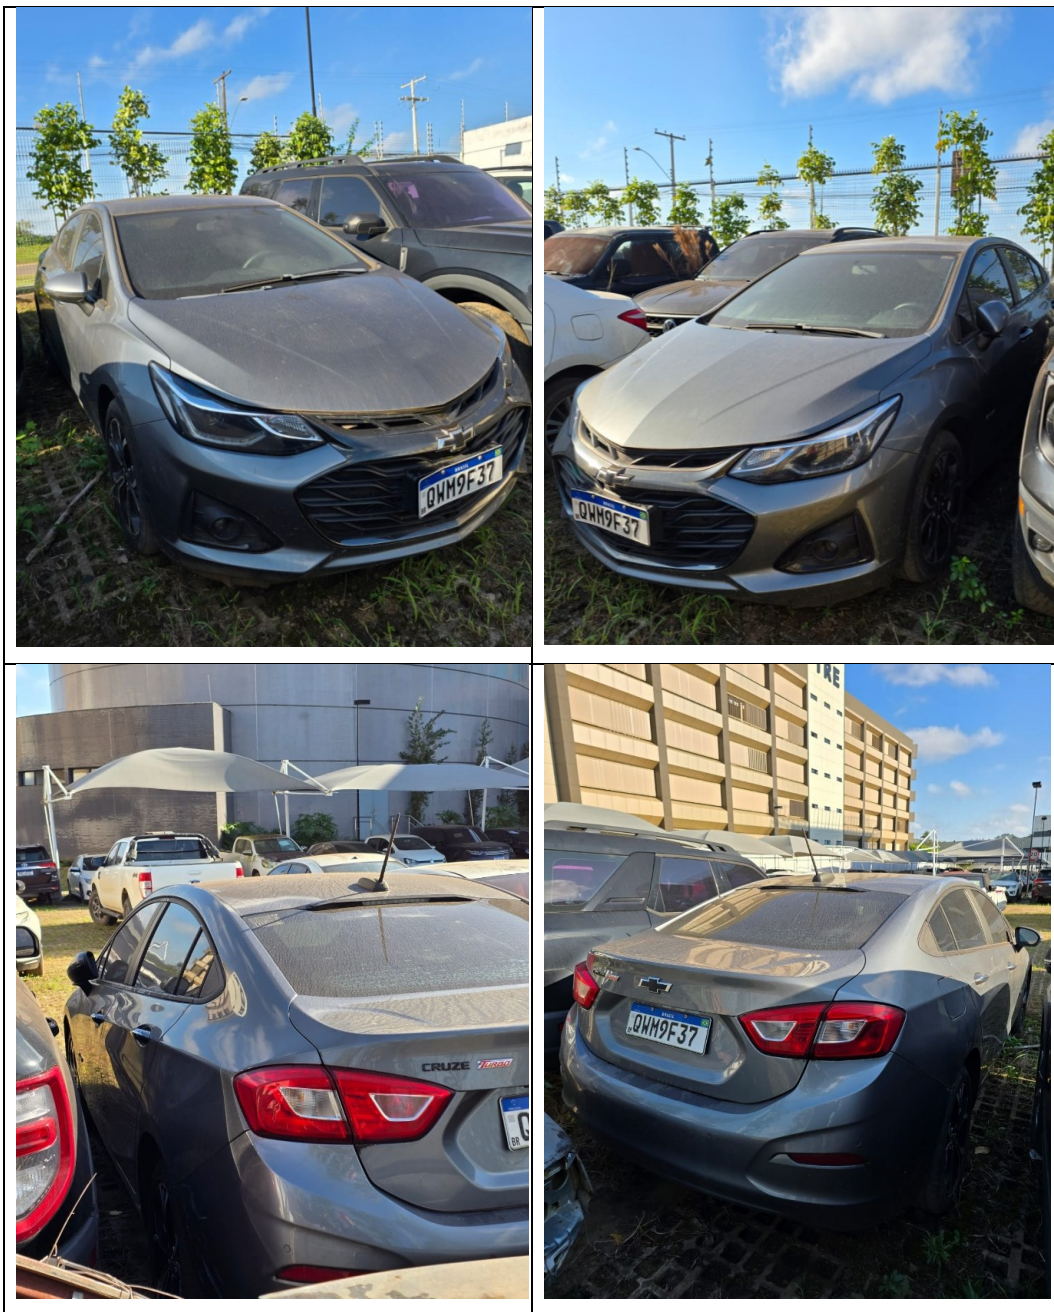
Figura 13 - Imagens do Chevrolet Cruze, placa QWM9F37, examinado no pátio descoberto da SR/PF/AC, em 02/07/2025.

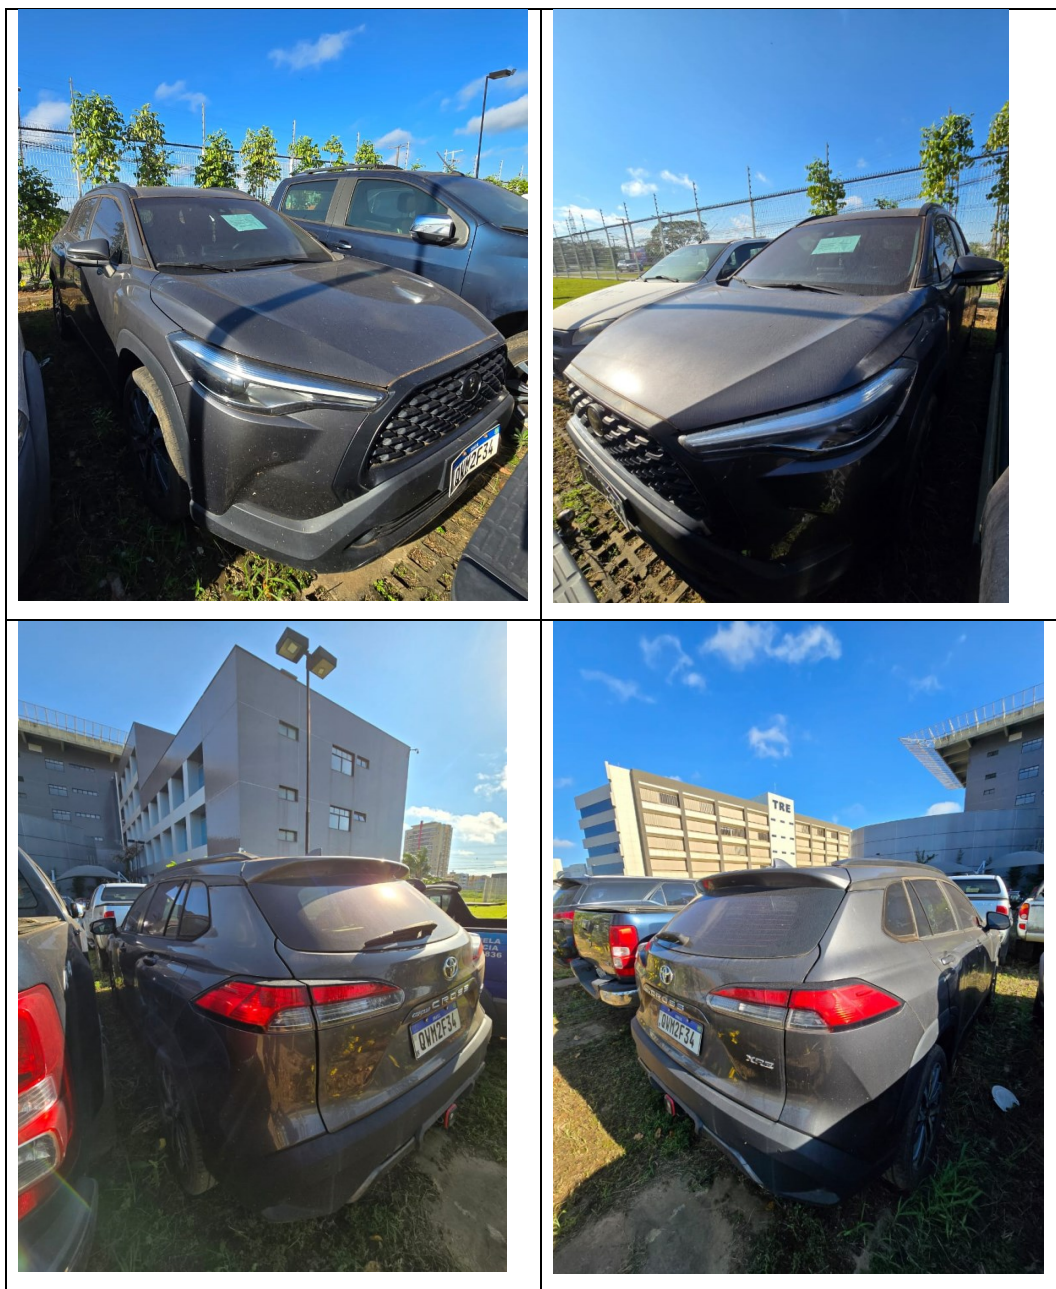
Figura 14 - Imagens do Toyota Corolla Cross, placa: QWM2F34, examinado no pátio descoberto da SR/PF/AC, em 02/07/2025.

Durante a vistoria, constatou-se que a parte externa do veículo apresentava acúmulo de poeira, conforme ilustrado na Figura 14.

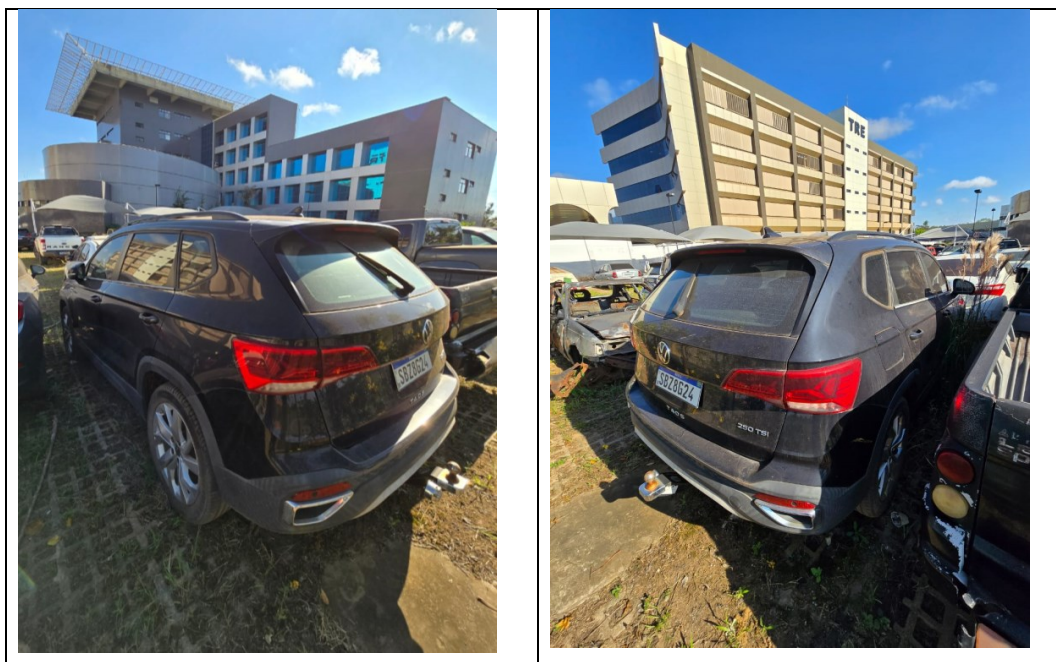
Figura 15 - Imagens do Volkswagen TAOS, placa: SBZ8G24, examinado no pátio descoberto da SR/PF/AC, em 02/07/2025.

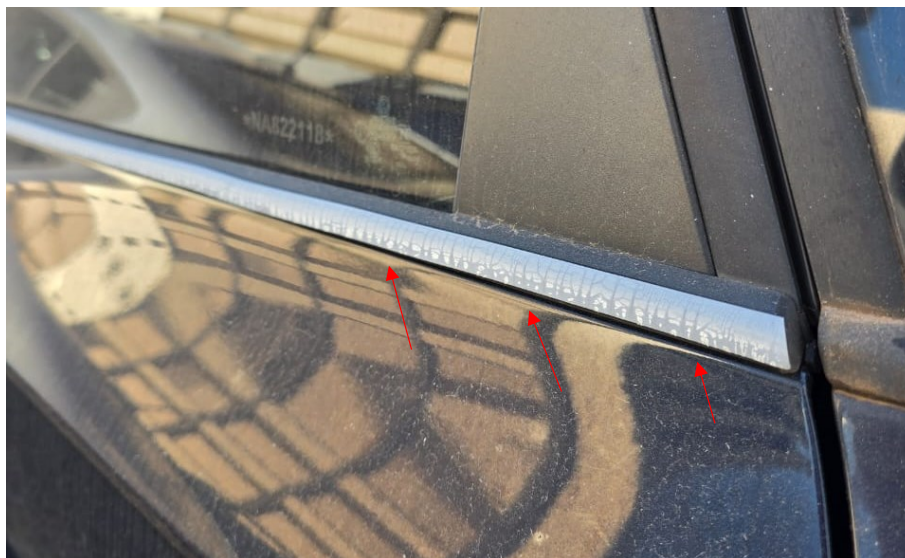
Durante a vistoria foi verificada depreciação no veículo iniciando nas pestanas externas (figura 16).

Figura 16 - Imagens do Volkswagen TAOS, placa: SBZ8G24, examinado no pátio descoberto da SR/PF/AC, em 02/07/2025.

Setas vermelhas indicam oxidação na pestana externa do veículo.

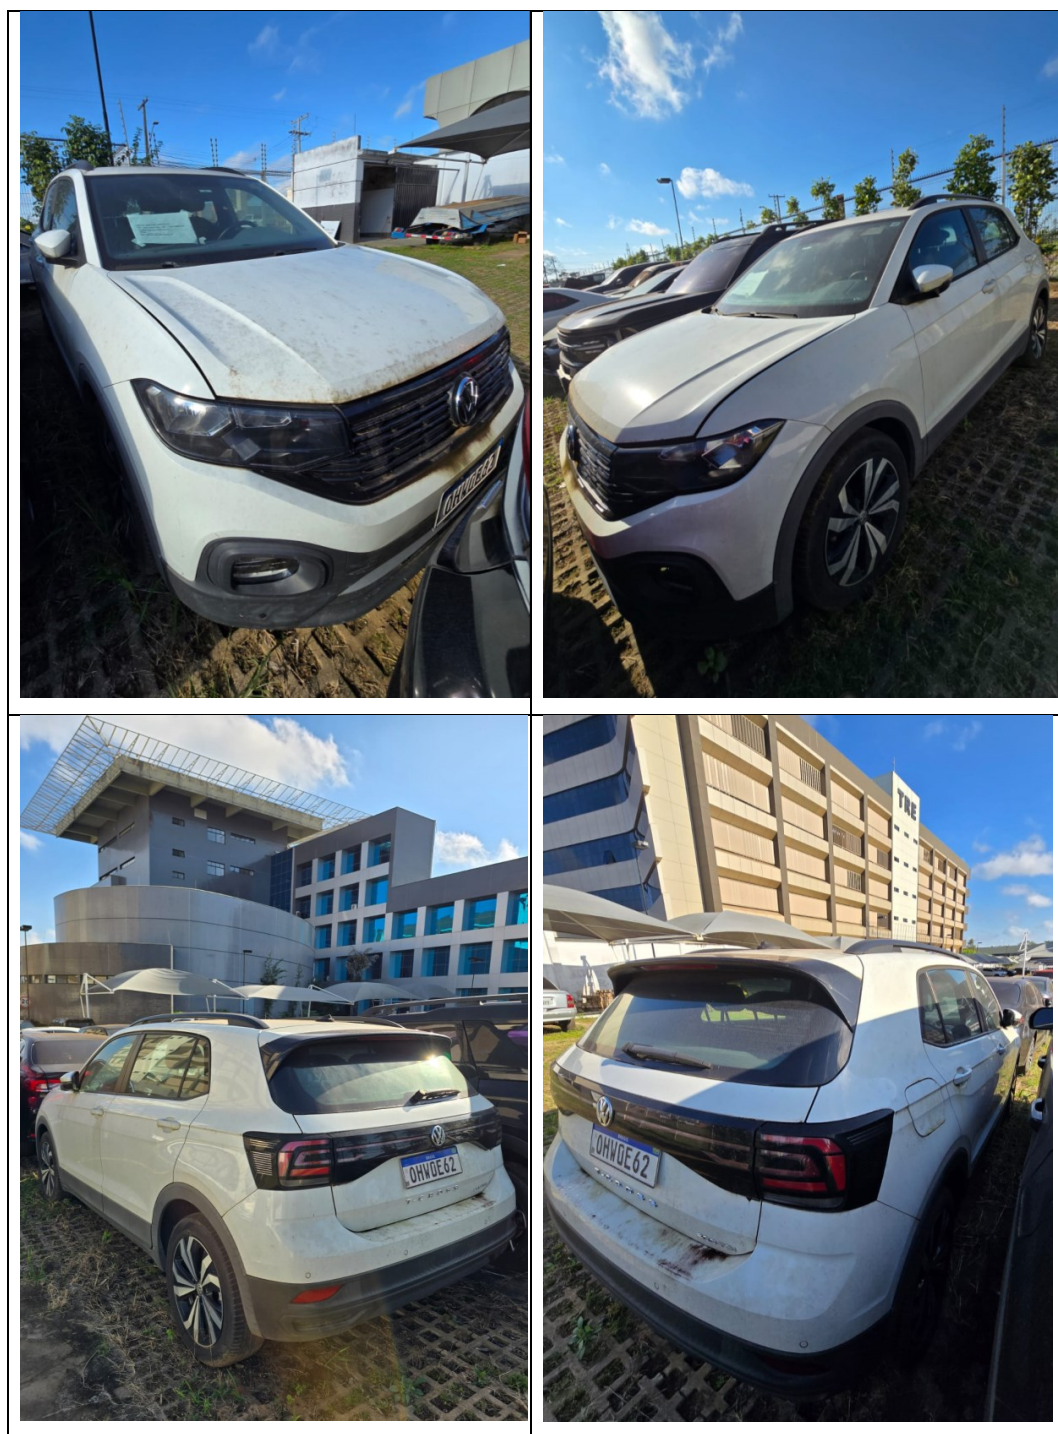
Figura 17 - Imagens do Volkswagen/T Cross, placa: OHW0E62, examinado no pátio descoberto da SR/PF/AC, em 02/07/2025.

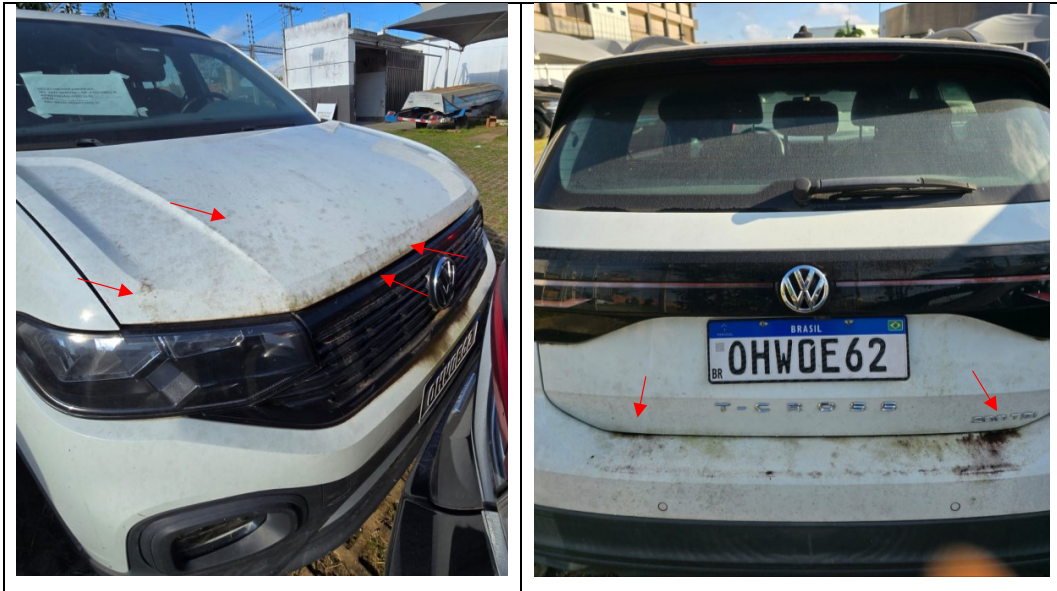
Durante a vistoria pode ser verificada depreciação ao comparar imagens no Laudo nº 133/2023-SETEC/SR/PF/AC, a parte externa, lataria, do veículo apresenta sinais de oxidação, ou ferrugem (figura 18).

Figura 18 - Imagens do Volkswagen/T Cross, placa: OHW0E62, examinado no pátio descoberto da SR/PF/AC, em 02/07/2025. Setas vermelhas indicam oxidação na lataria do veículo.

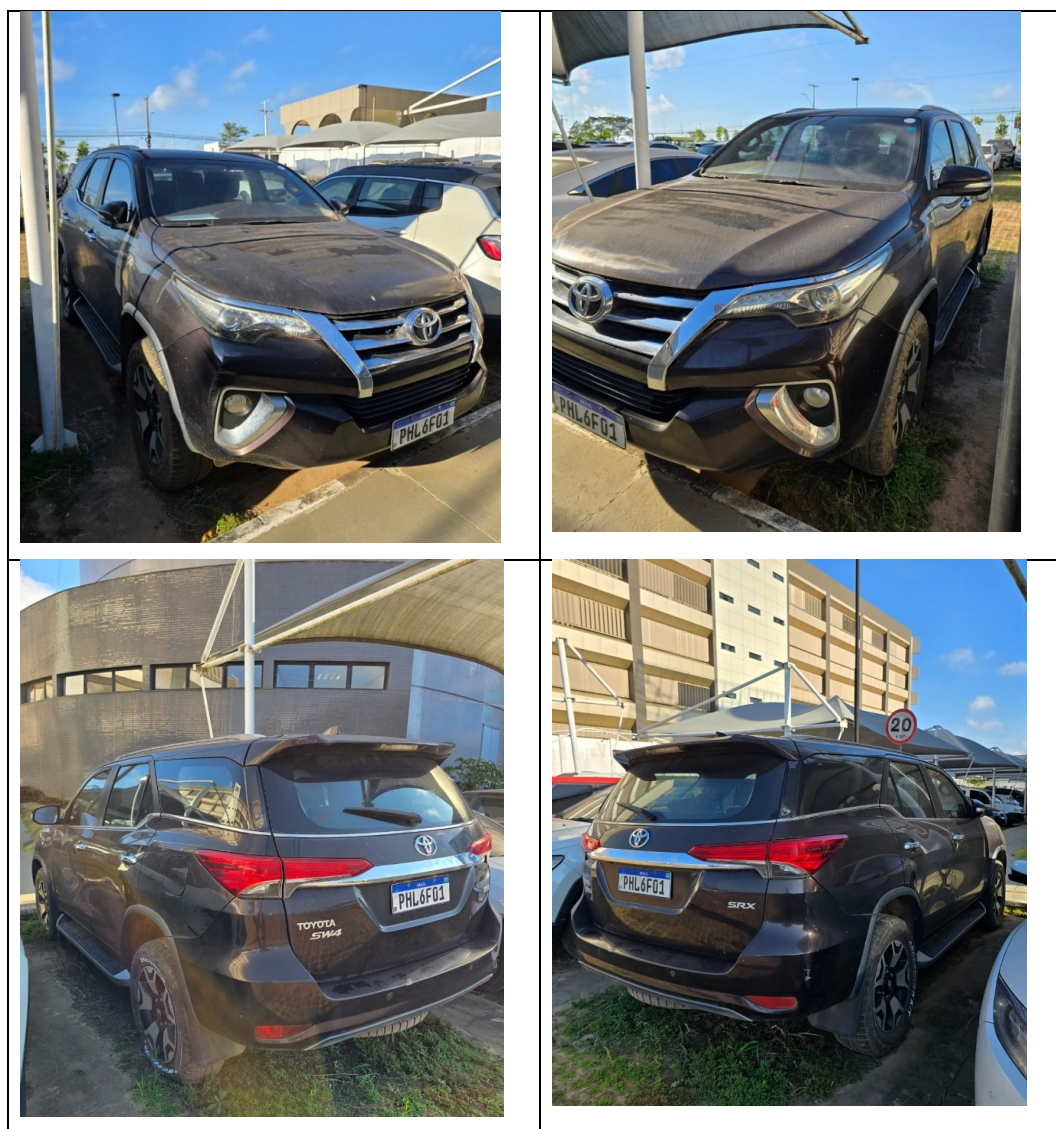
Figura 19 - Imagens da Toyota Hilux SW4, placa: PHL6F01, examinada no pátio descoberto da SR/PF/AC, em 02/07/2025.

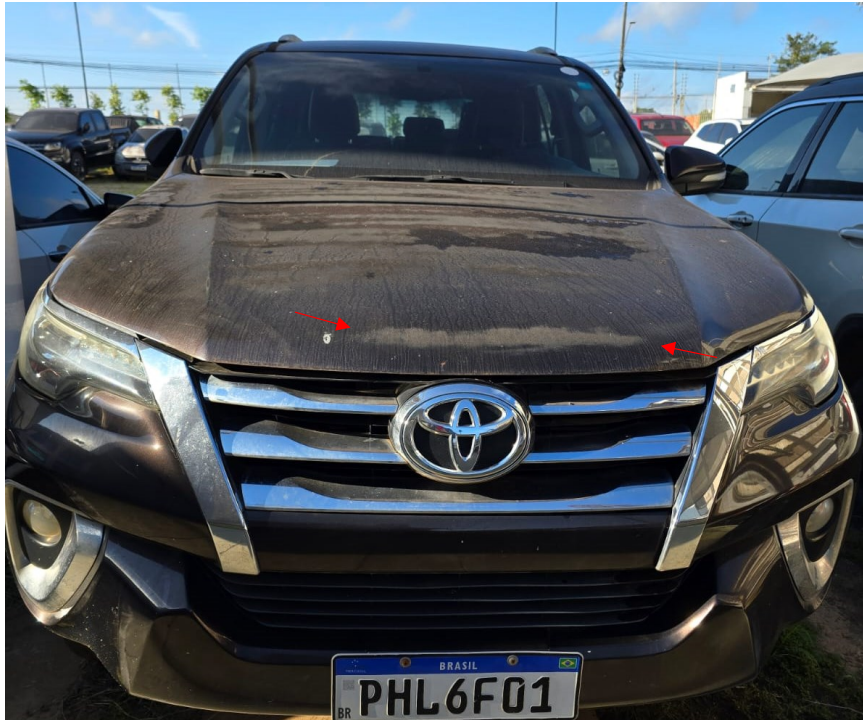
Durante a vistoria pode ser verificada depreciação ao comparar imagens no Laudo nº 135/2023-SETEC/SR/PF/AC, a parte externa, lataria, do veículo apresenta sinais de oxidação, ou ferrugem (figura 20).

Figura 20 - Imagens da Toyota Hilux SW4, placa: PHL6F01, examinada no pátio descoberto da SR/PF/AC, em 02/07/2025. Setas vermelhas indicam oxidação na lataria do veículo.

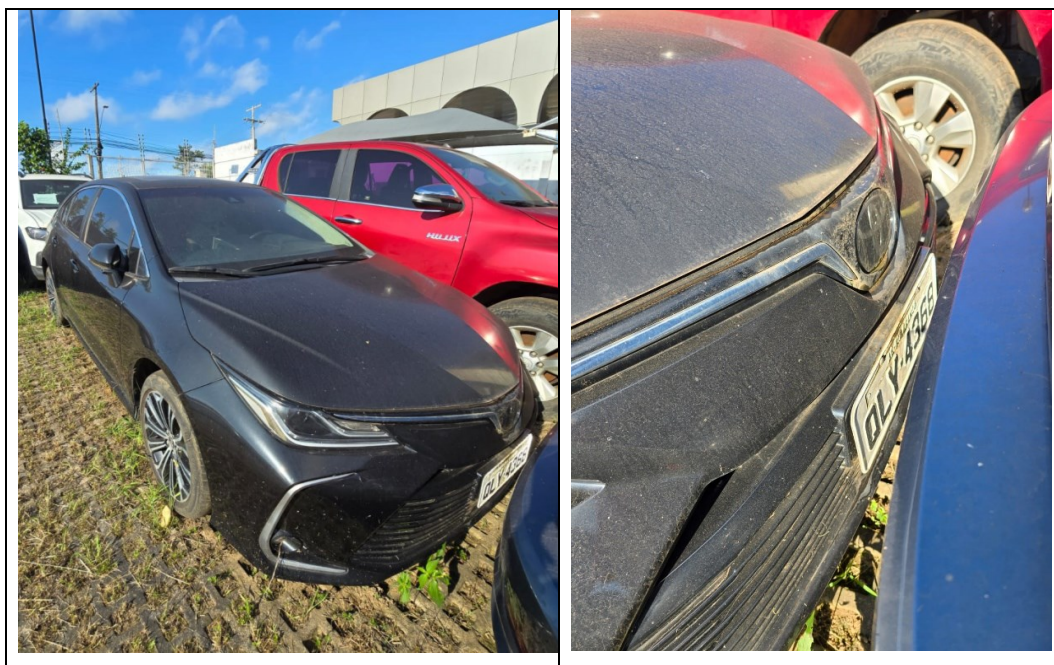
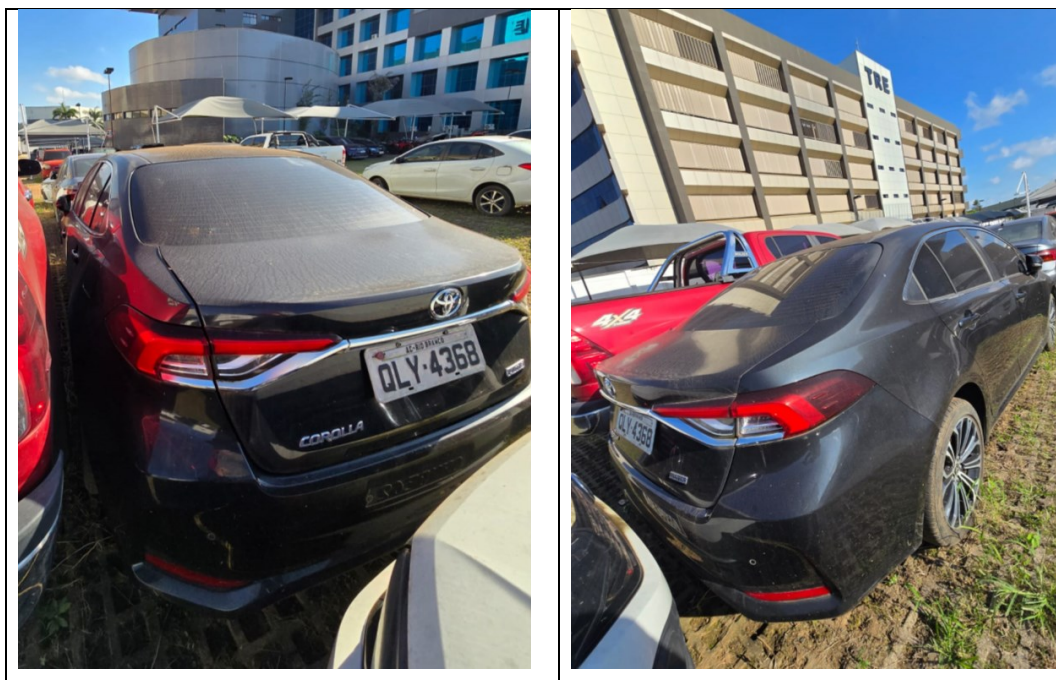
Figura 21 - Imagens do Toyota Corolla, placa: QLY4368, examinado no pátio descoberto da SR/PF/AC, em 02/07/2025.

Durante a vistoria, constatou-se que a parte externa do veículo apresenta acúmulo de poeira e sujidades, conforme ilustrado na Figura 21.
