LAUDO Nº 239/2025-SETEC/SR/PF/AC

**LAUDO DE PERÍCIA CRIMINAL FEDERAL
(VEÍCULOS)**

IV.1 – BMW/X6 DRIVE, placa: NOJ6A64

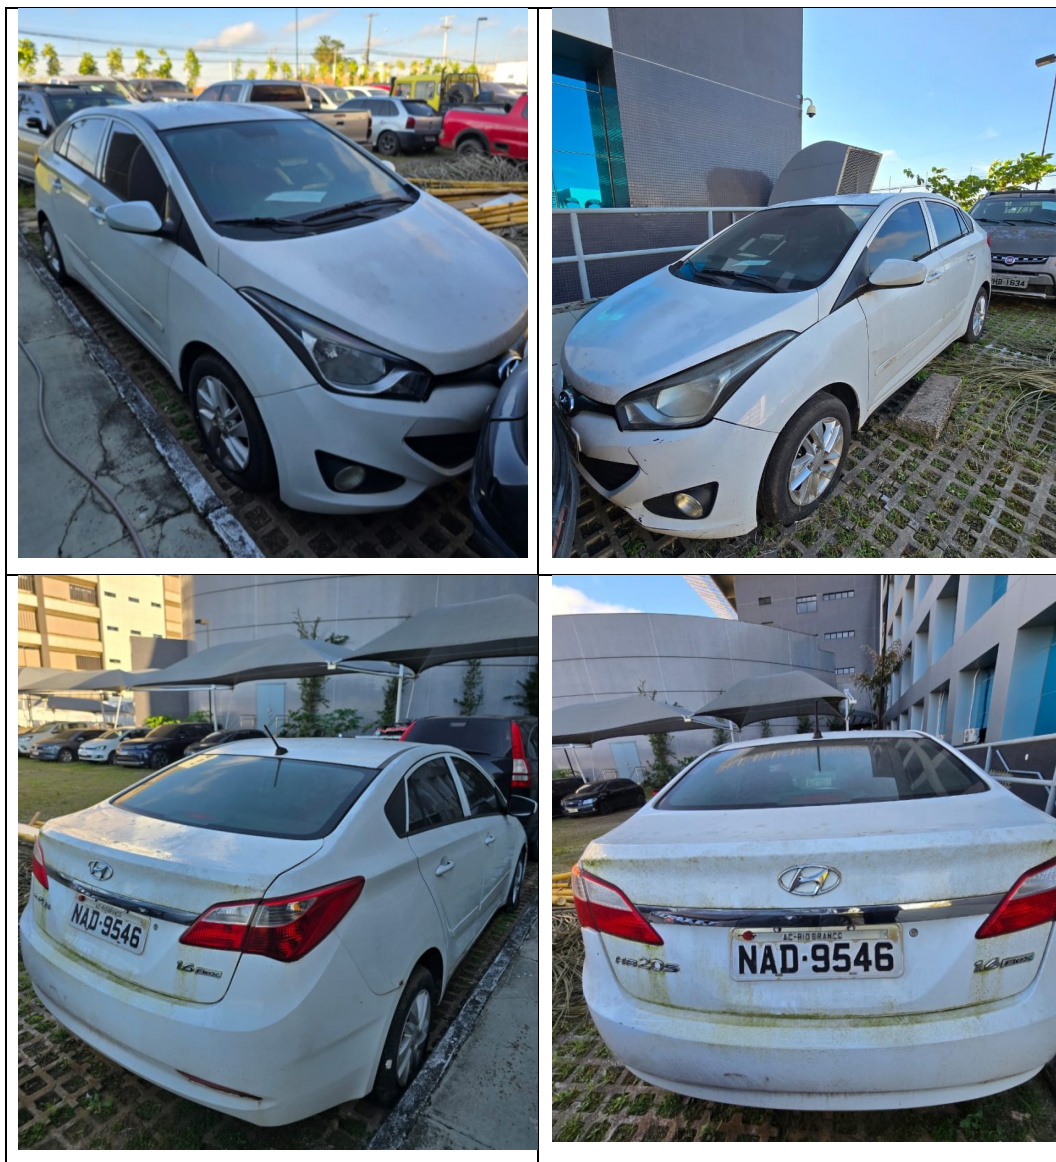
Figura 22 - Imagens do Hyundai/HB20S, placa: NAD9546, examinado no pátio descoberto da SR/PF/AC, em 02/07/2025.

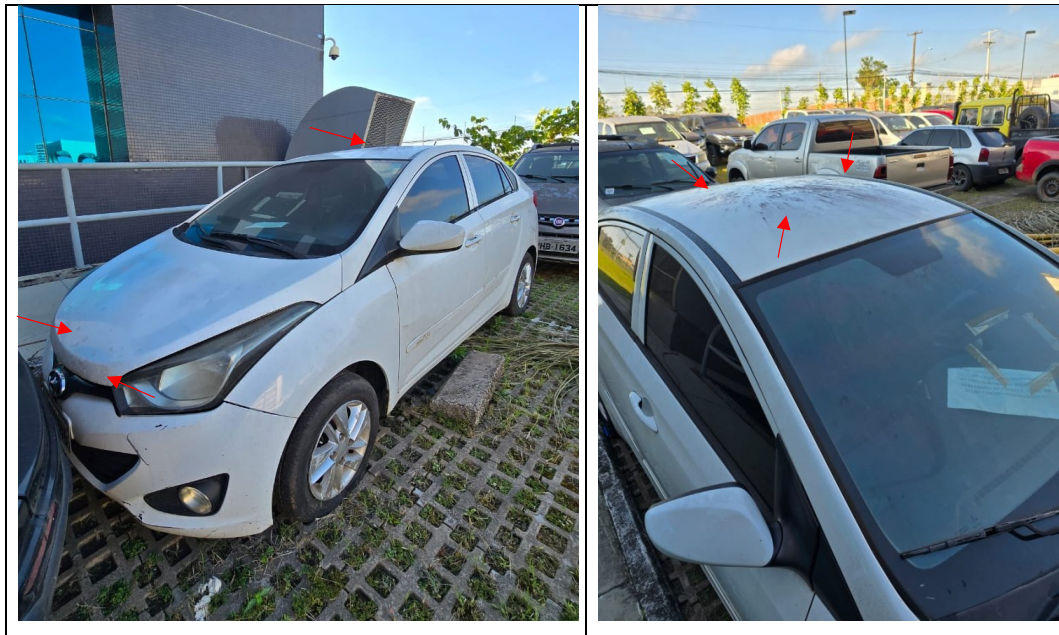
Durante a vistoria pode ser verificada depreciação ao comparar imagens no Laudo nº 138/2023-SETEC/SR/PF/AC. A parte externa, lataria, do veículo apresenta sinais de oxidação, ou ferrugem (figura 23).

Figura 23 - Imagens do Hyundai HB20S, placa: NAD9546, examinado no pátio descoberto da SR/PF/AC, em 02/07/2025.

Setas vermelhas indicam oxidação na lataria do veículo.
